Výroční zpráva vodocestných prací na Středním Labi v roce 1915.*)

VÝROČNÍ ZPRÁVA VODOCESTNÝCH PRACÍ NA STŘEDNÍM LABI V ROCE 1915.

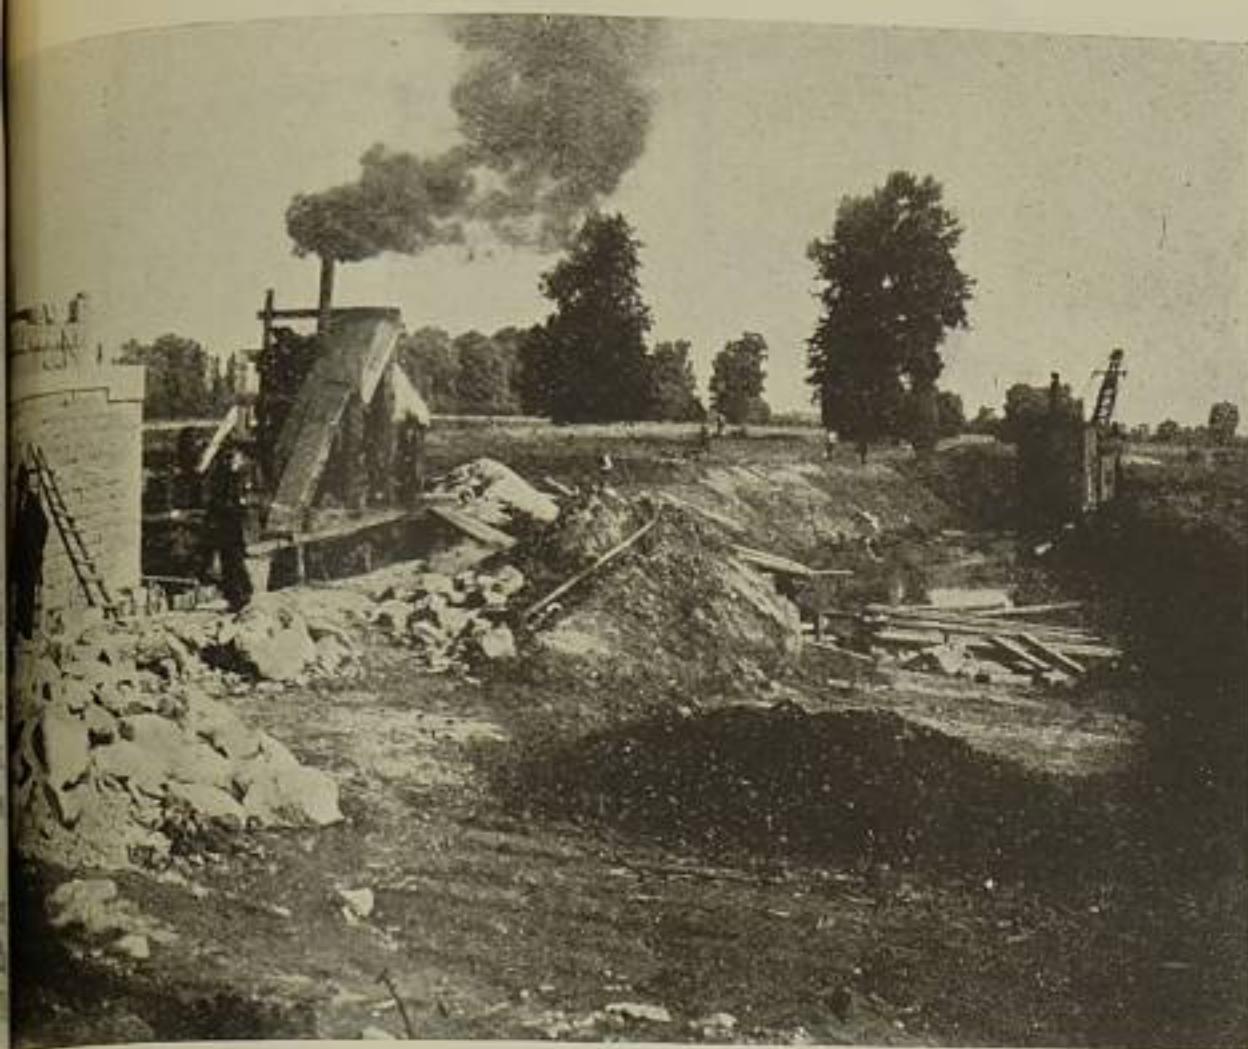
Obr. 1. Předměřice-Smiřice: Práce 30. července. Dostavěný pilíř mostu. Lžicové rýpadlo v hlavním průkopu u Lochenic.

Následkem nedostatku pracovních sil byla práce v měsících lednu a únoru téměř zastavena. Teprve ke konci února počato bylo s ručním odkopem na průkopu druhém (viz obr. 1.), směrem po vodě ležícím mezi km 165.250—165.500 a uveden v pohon drapák v průkopu prvním (km 165.500). Počátkem března započalo práci vodní rýpadlo v týchž místech a brzy nato druhé, čímž bylo dílo v trati km 165.250—165.800 úplně obsazeno. Materiál z ručního odkopu vozil se do přilehlé prolákliny napravo, později směrem k levému břehu,

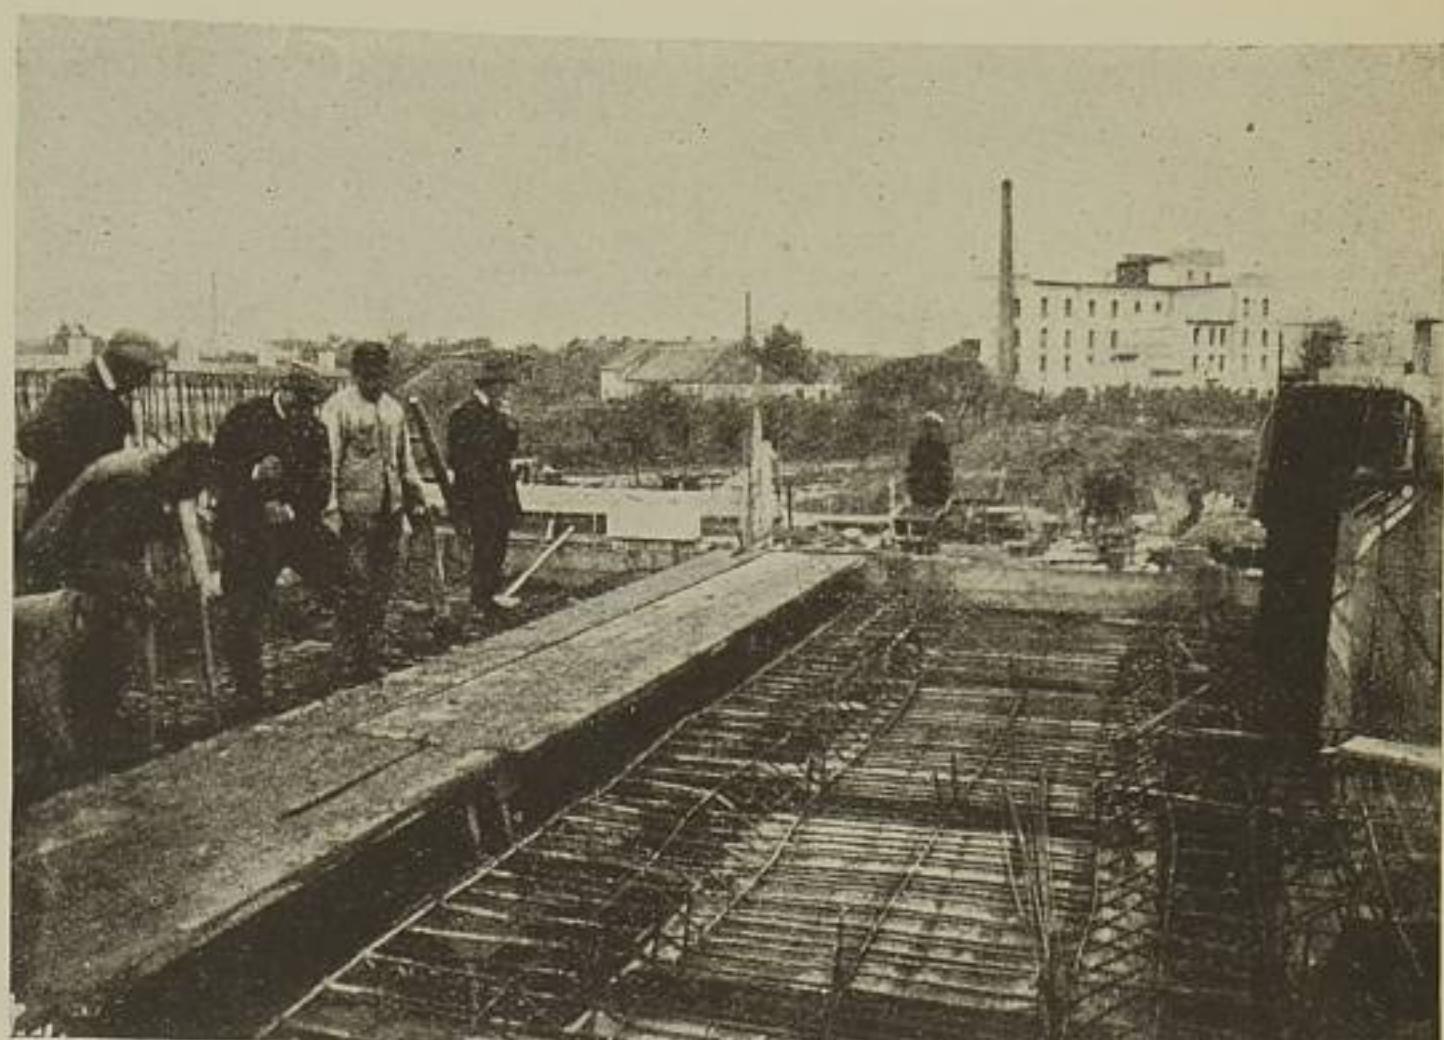
Obr. 4. Předměřice: Jez 14. října. Betonování mostu.

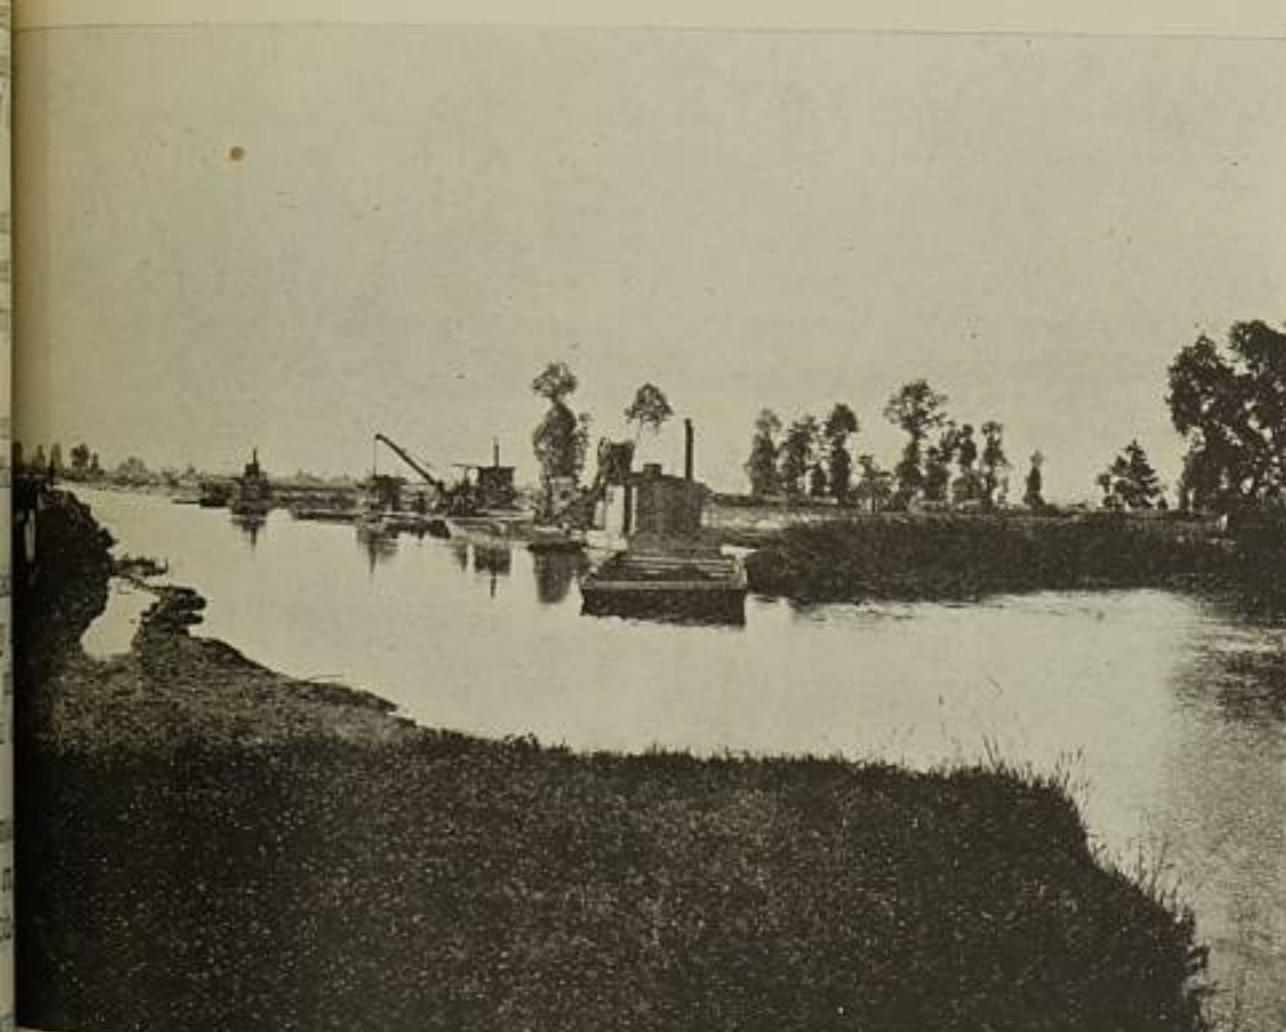
Obr. 2. 23. června. Předměřice-Smiřice: Pohled na průkop v km 202,00 z pravého břehu proti vodě.

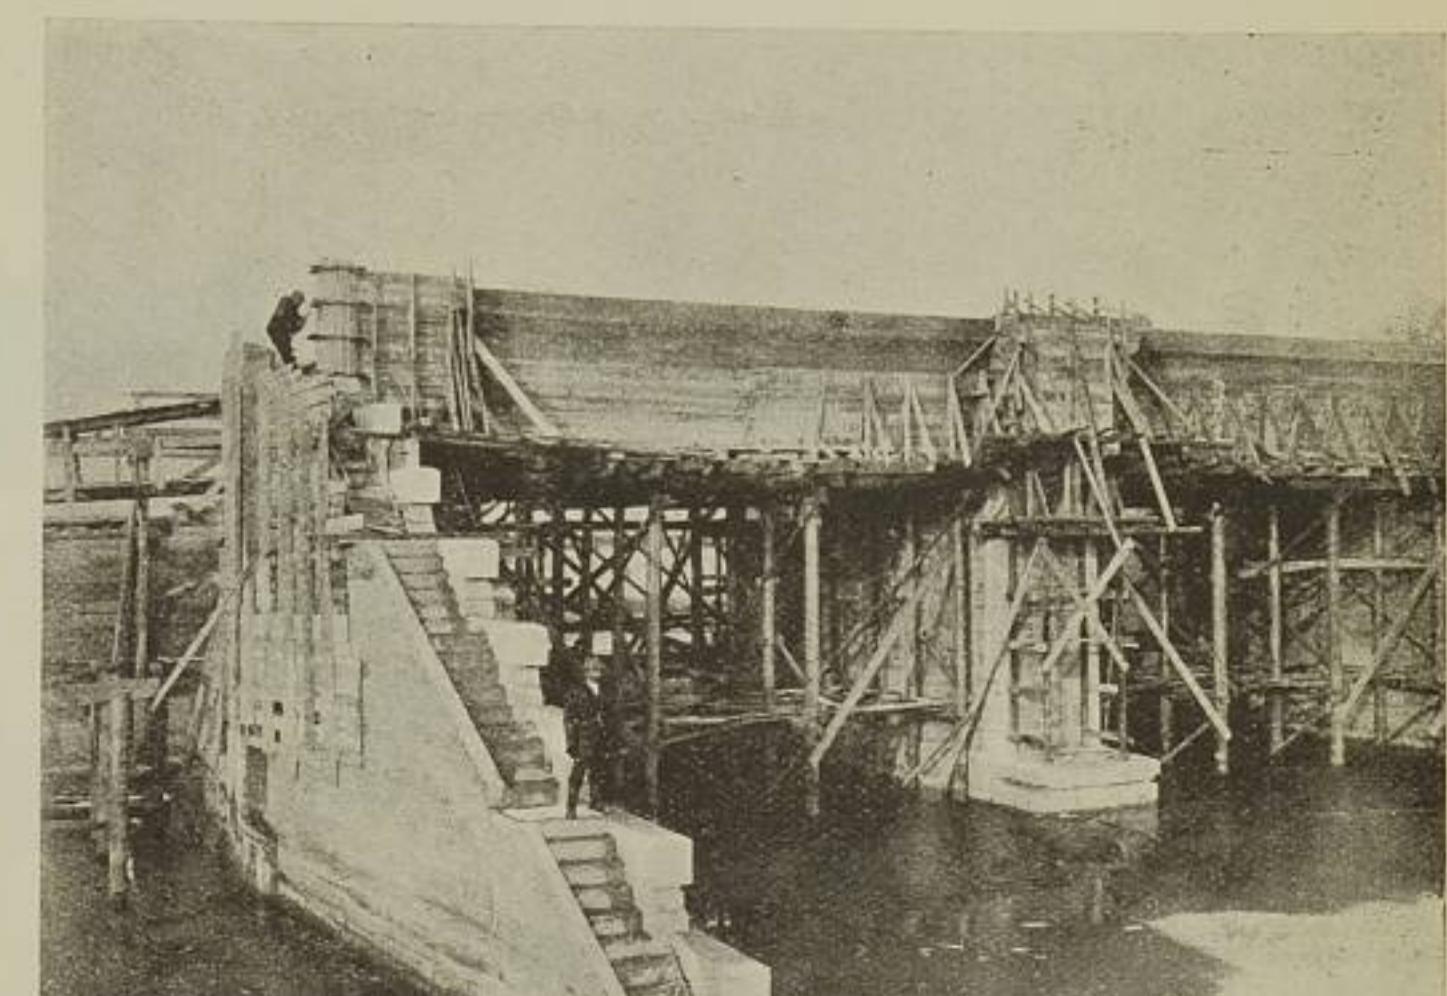
Obr. 5. Předměřice: Jez 24. listopadu. Vybetonovaný most se zábradlím. Konečný stav.

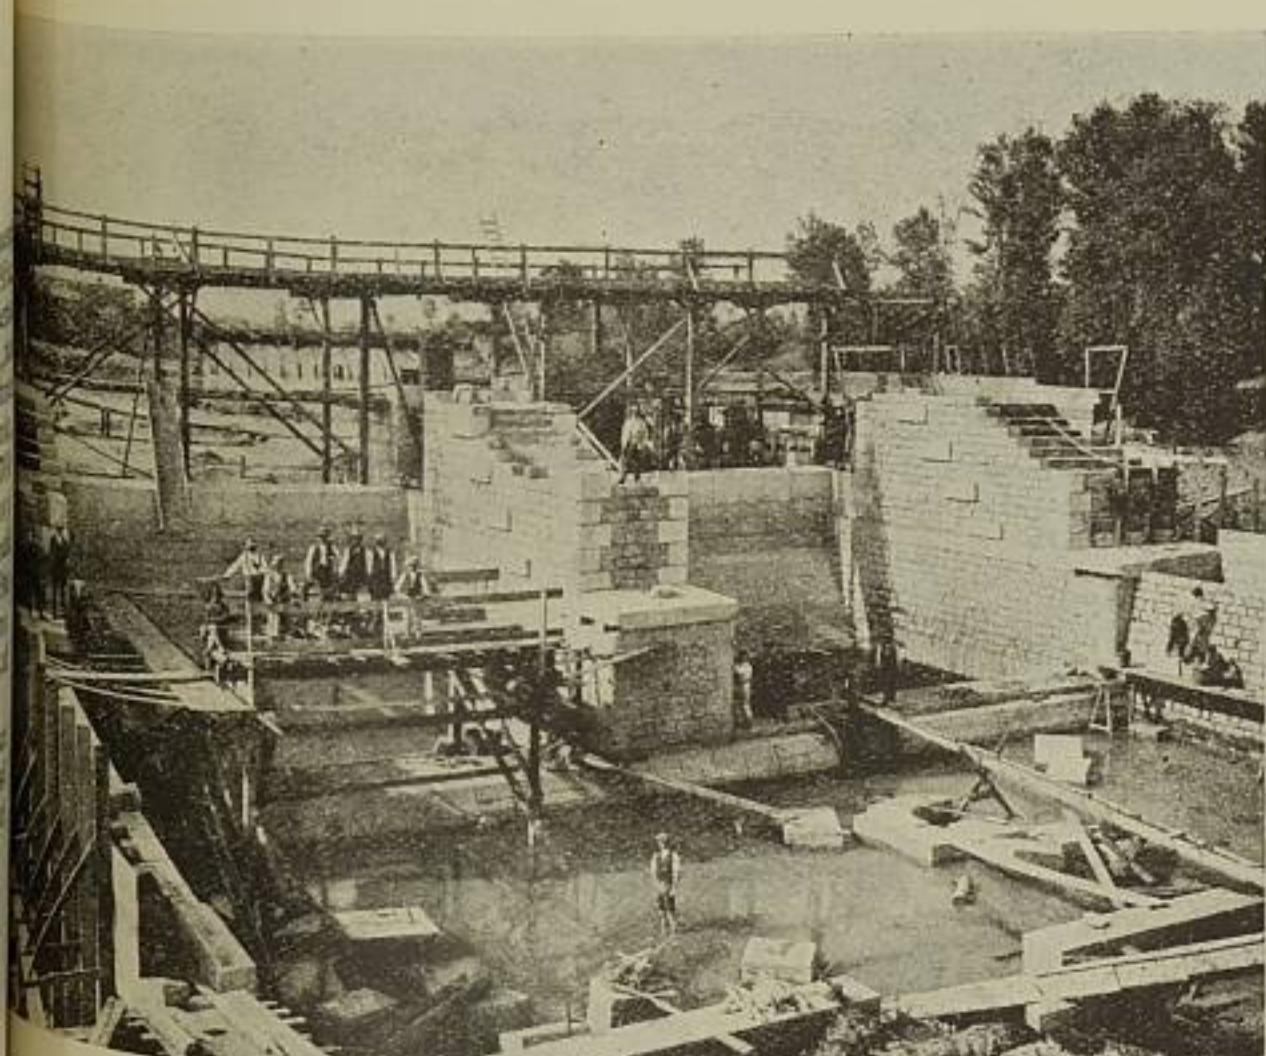
Obr. 3. 24. června 1915. Předměřice: Pohled na stavbu nového jezu v Předměřicích ze spodní vody. V pozadí starý jez.

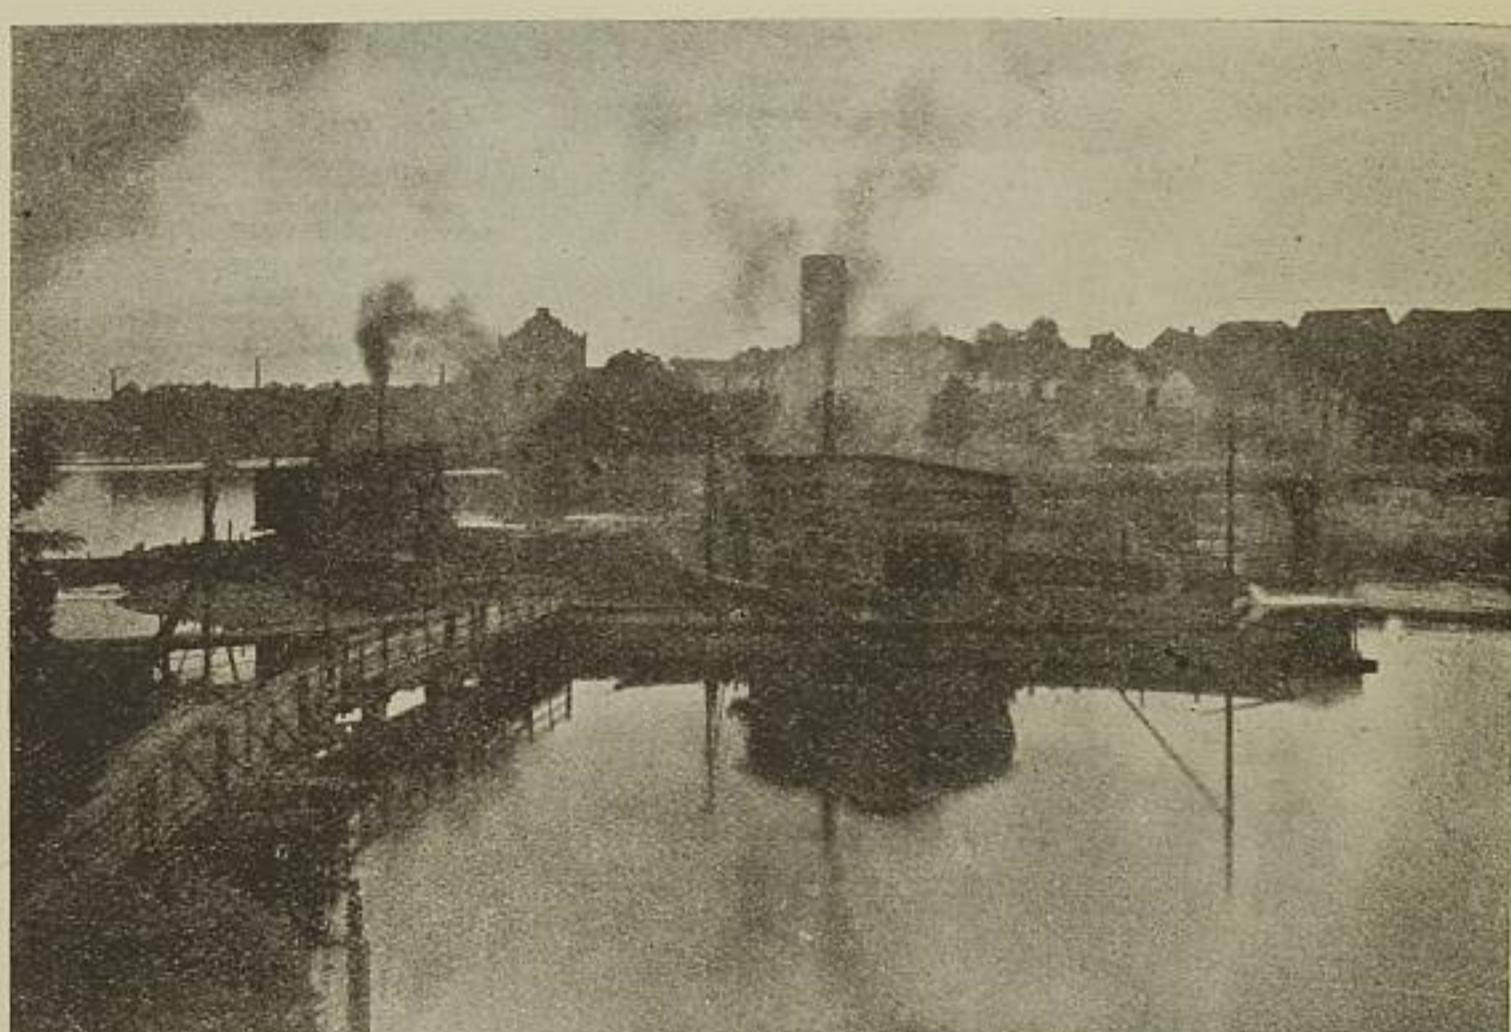
Obr. 6. Kolín. Jimka pro III. pilíř a střední jezové pole.

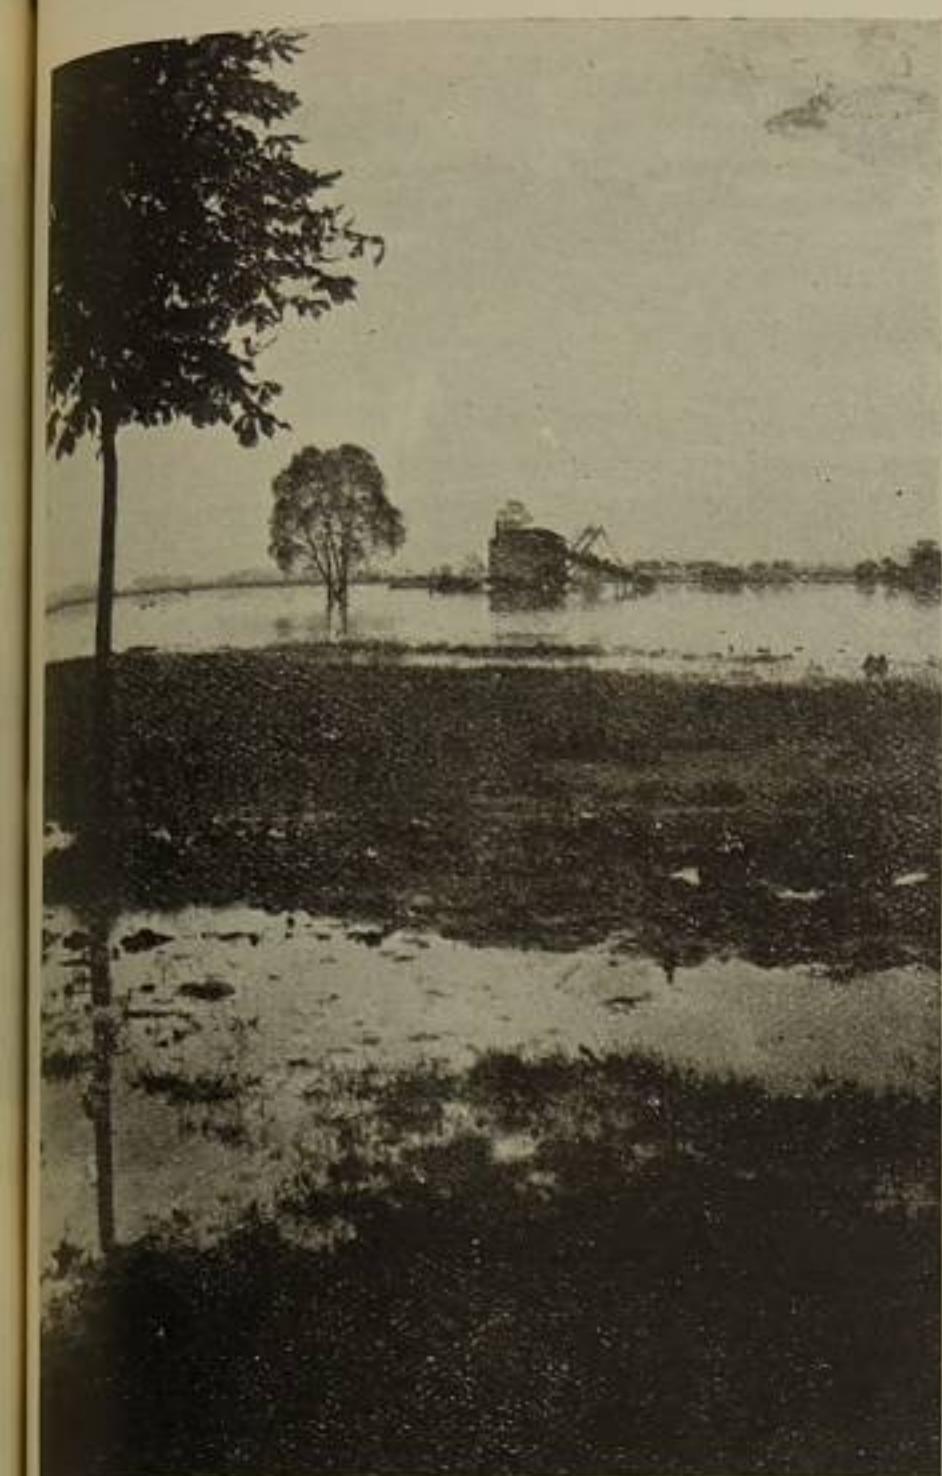
Obr. 19. Nymburk: Velká voda 12. října 1915.
Zatopený průkop v Rohově.

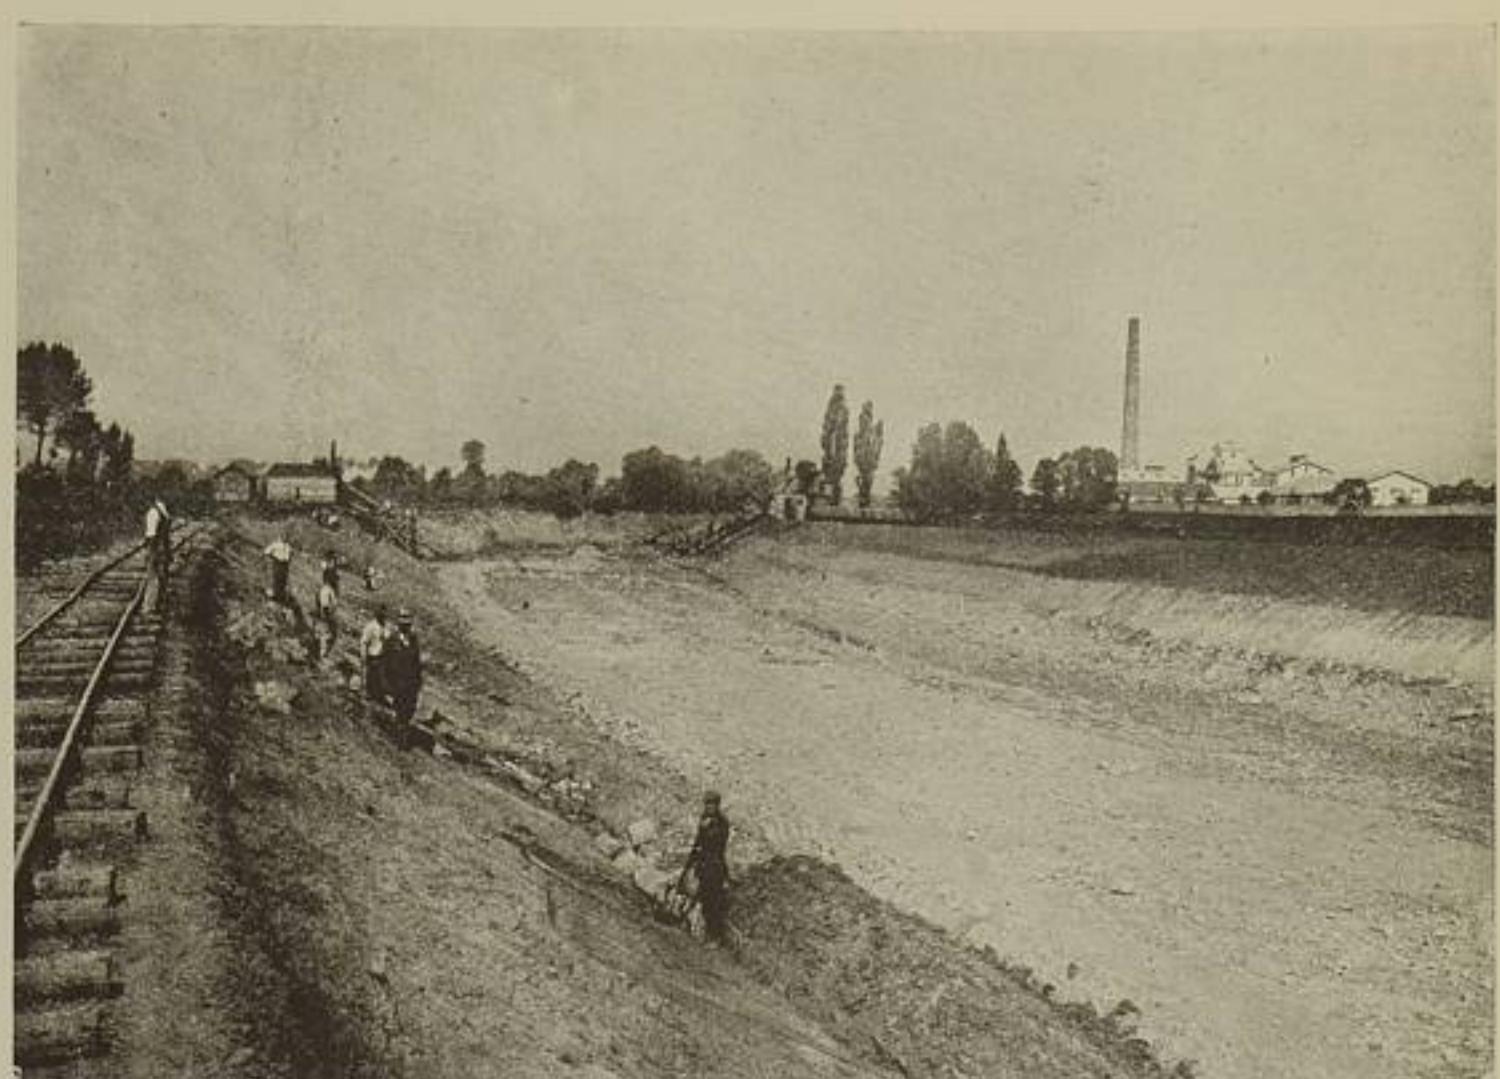
Obr. 14. Poděbrady: Práce na průkopu nad cukrovarem.

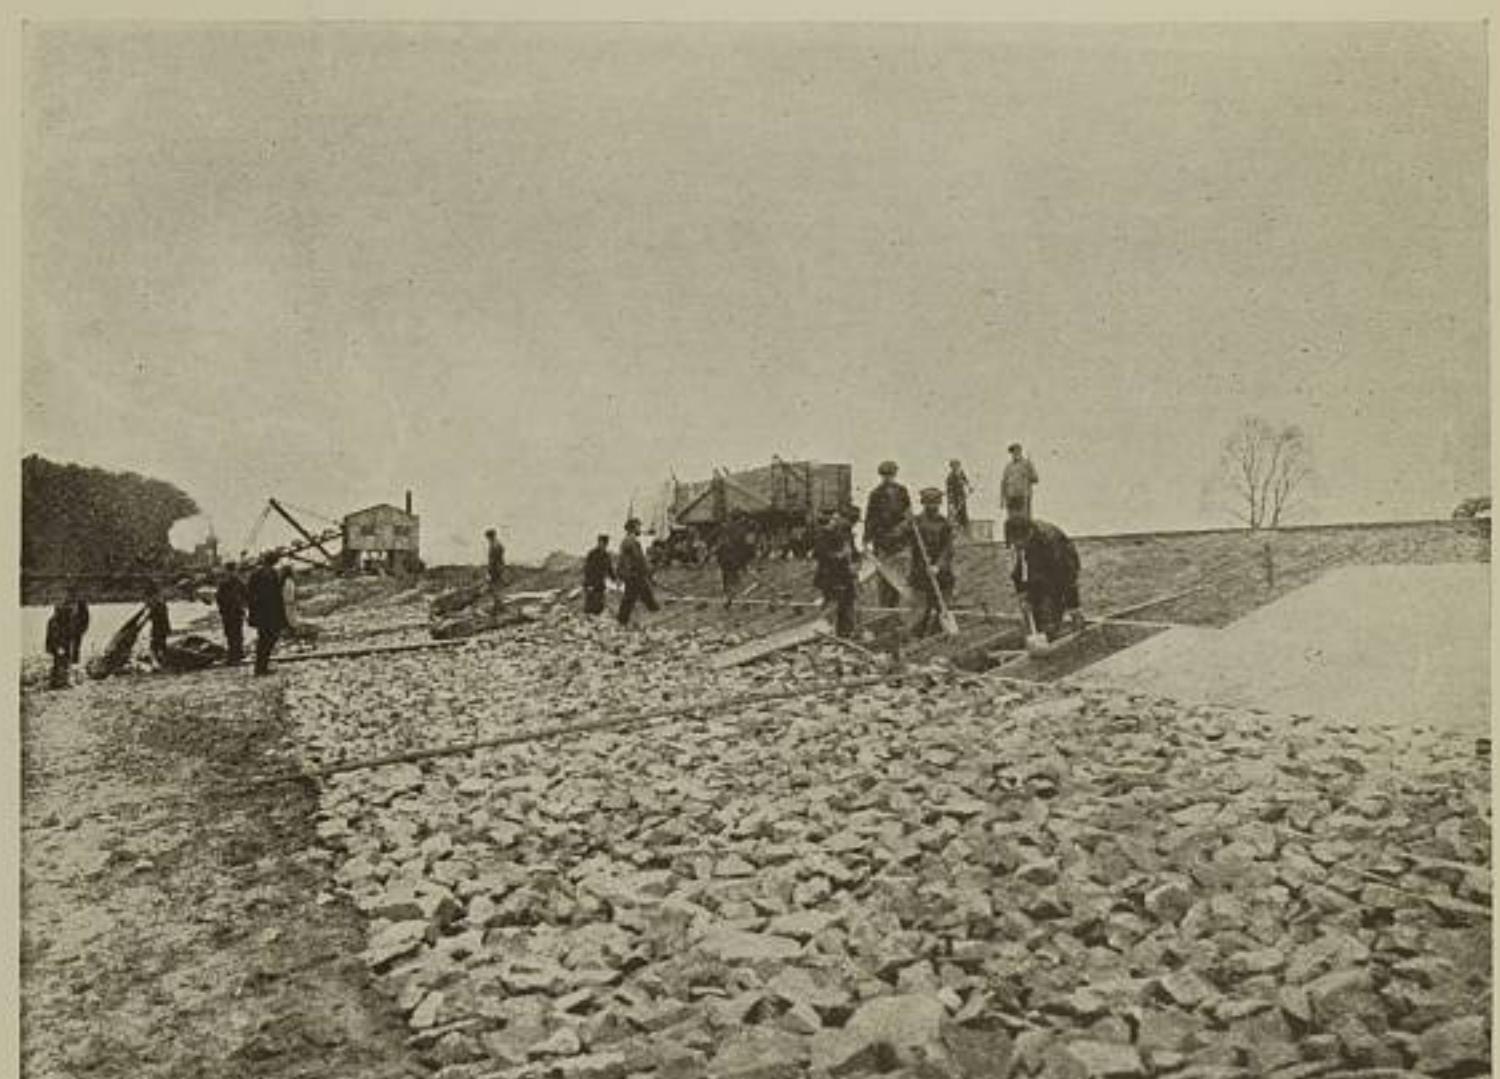
Obr. 15. 10. listopadu. Nymburk: Betonování svahu pravého břehu a opevňování báňku skalními úlomky u průkopu na Rohově (u prof. č. 18.).

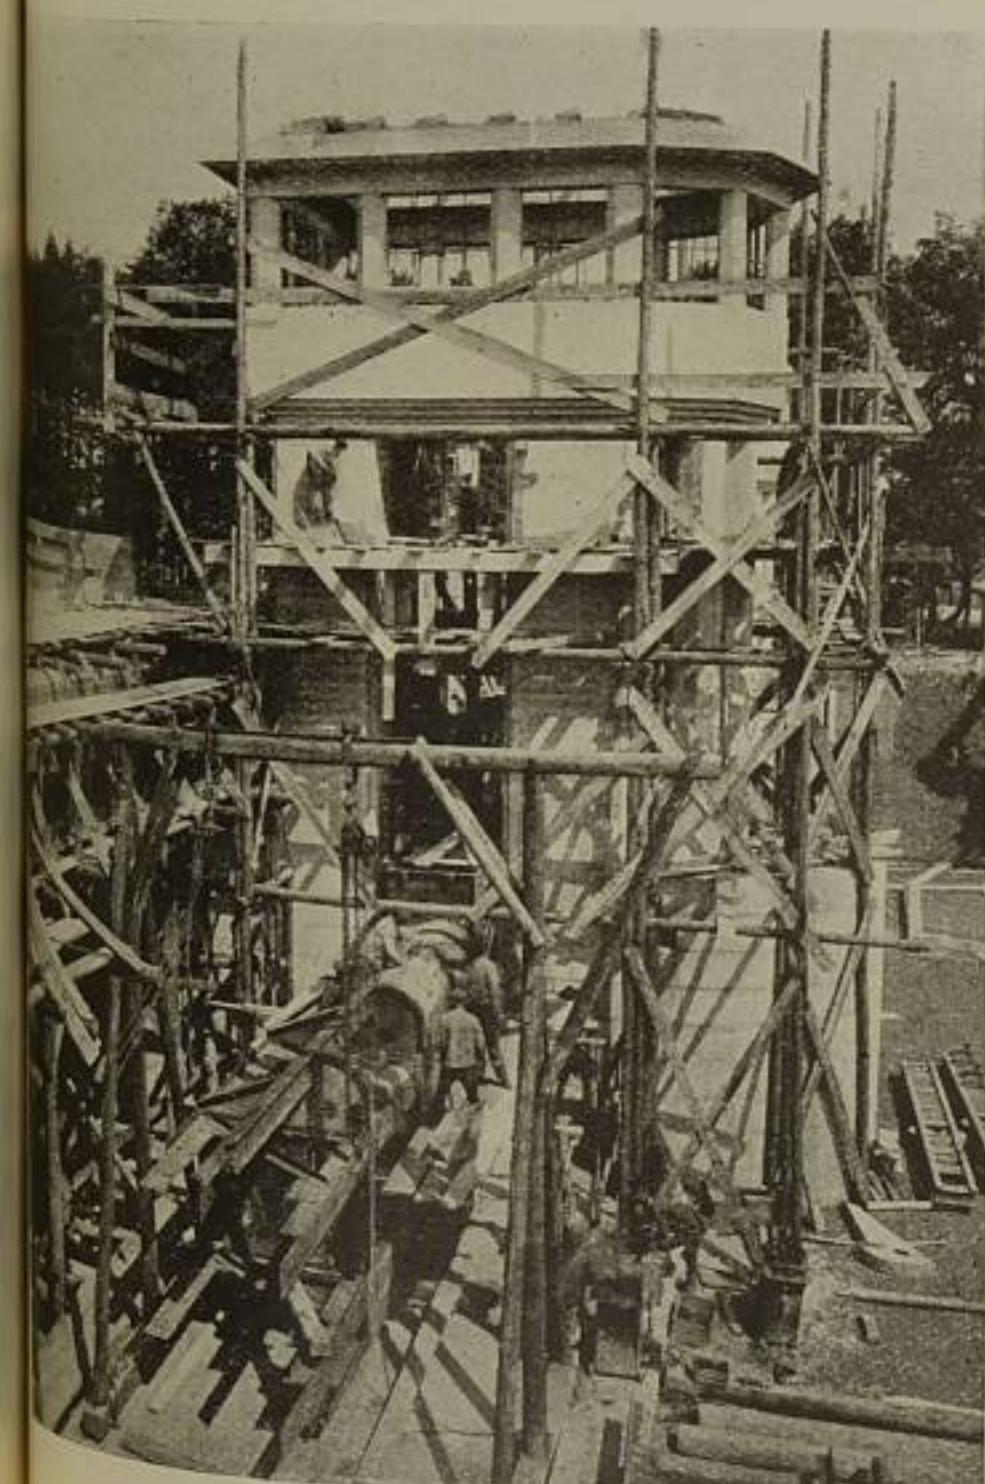
Obr. 12. Poděbrady: Montáž železné konstrukce jezové.

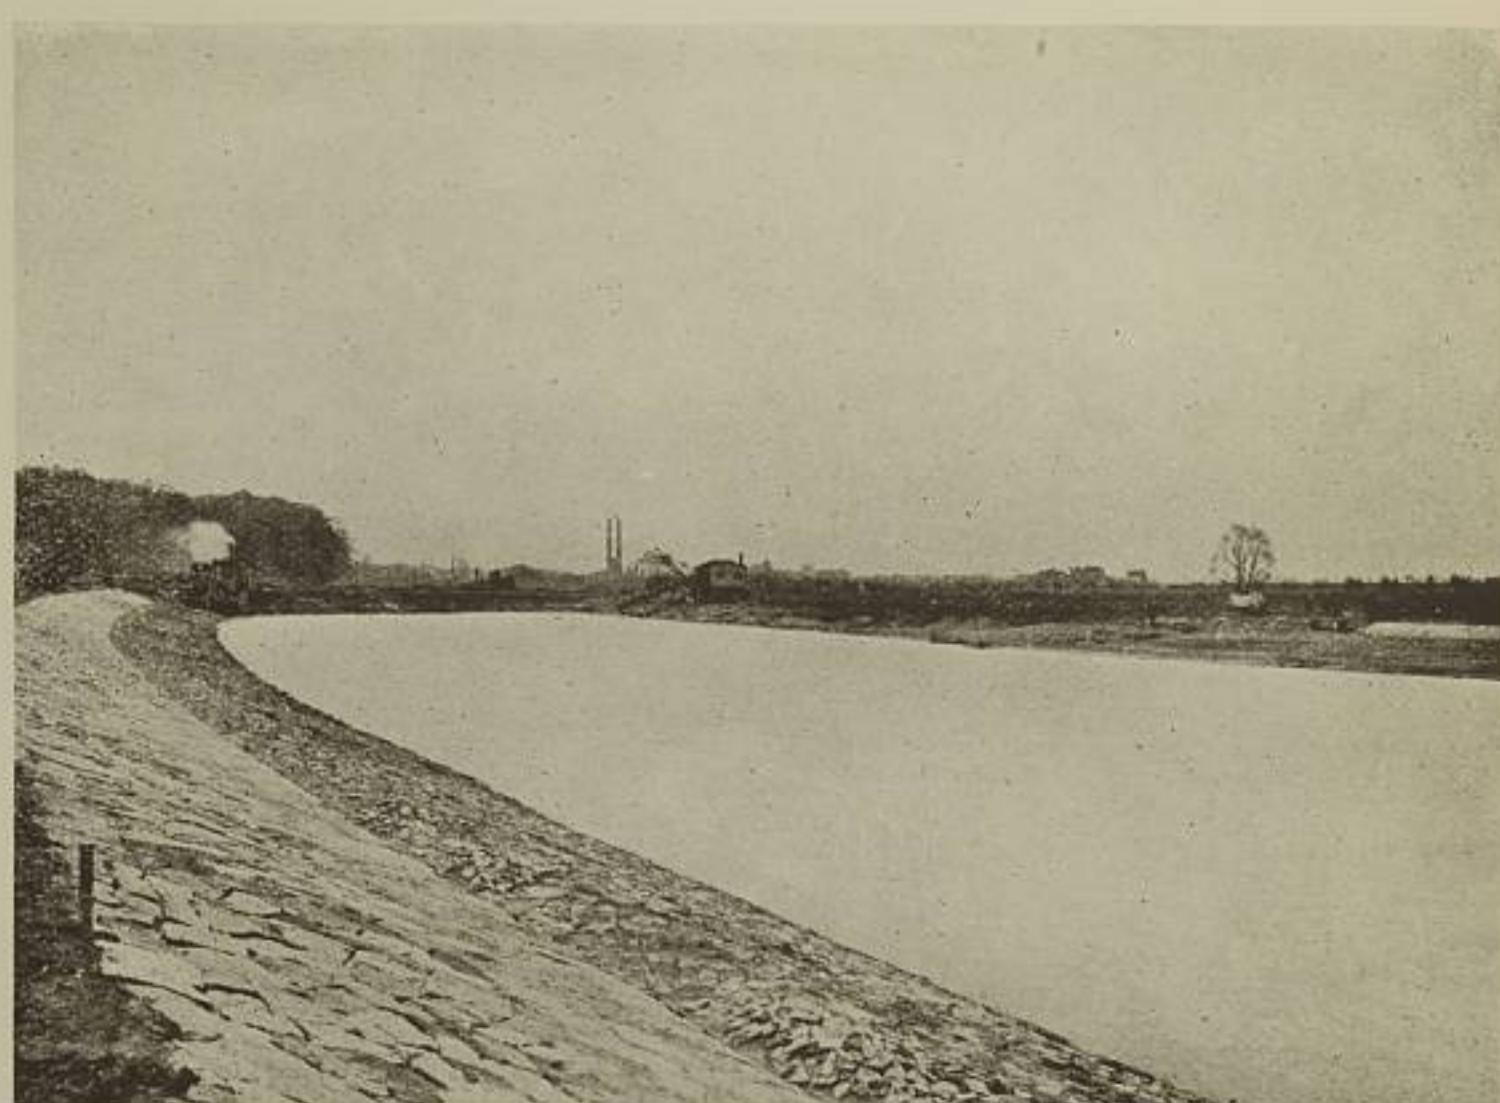
Obr. č. 16. 10. listopadu 1915. Nymburk: Pohled na dolní část průkopu na Rohově směrem po vodě.

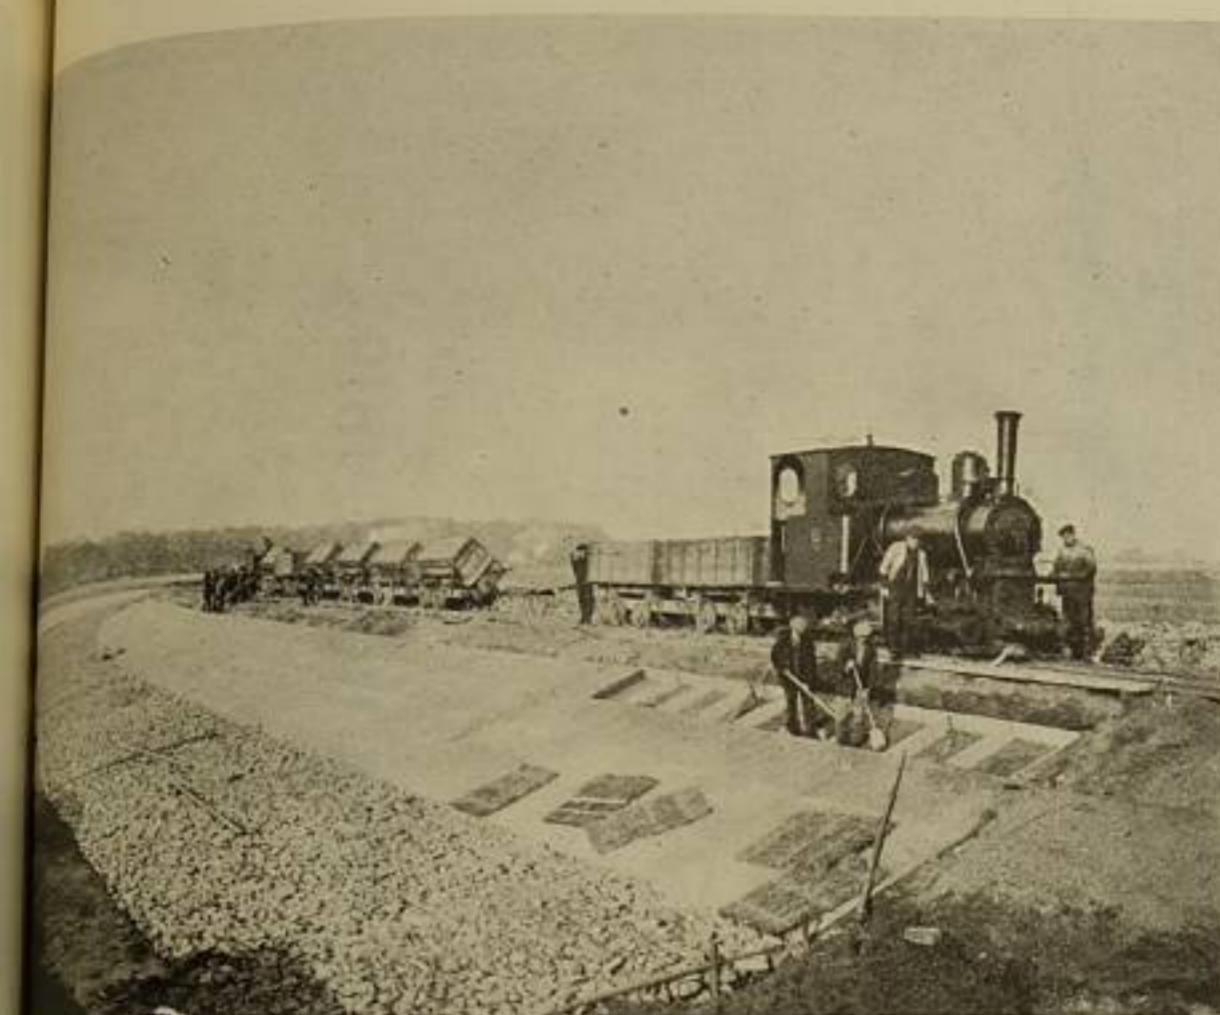
Obr. 17. 10. listopadu. Nymburk: Pohled na opevňovací práce pravého břehu s horní dělící hrází.

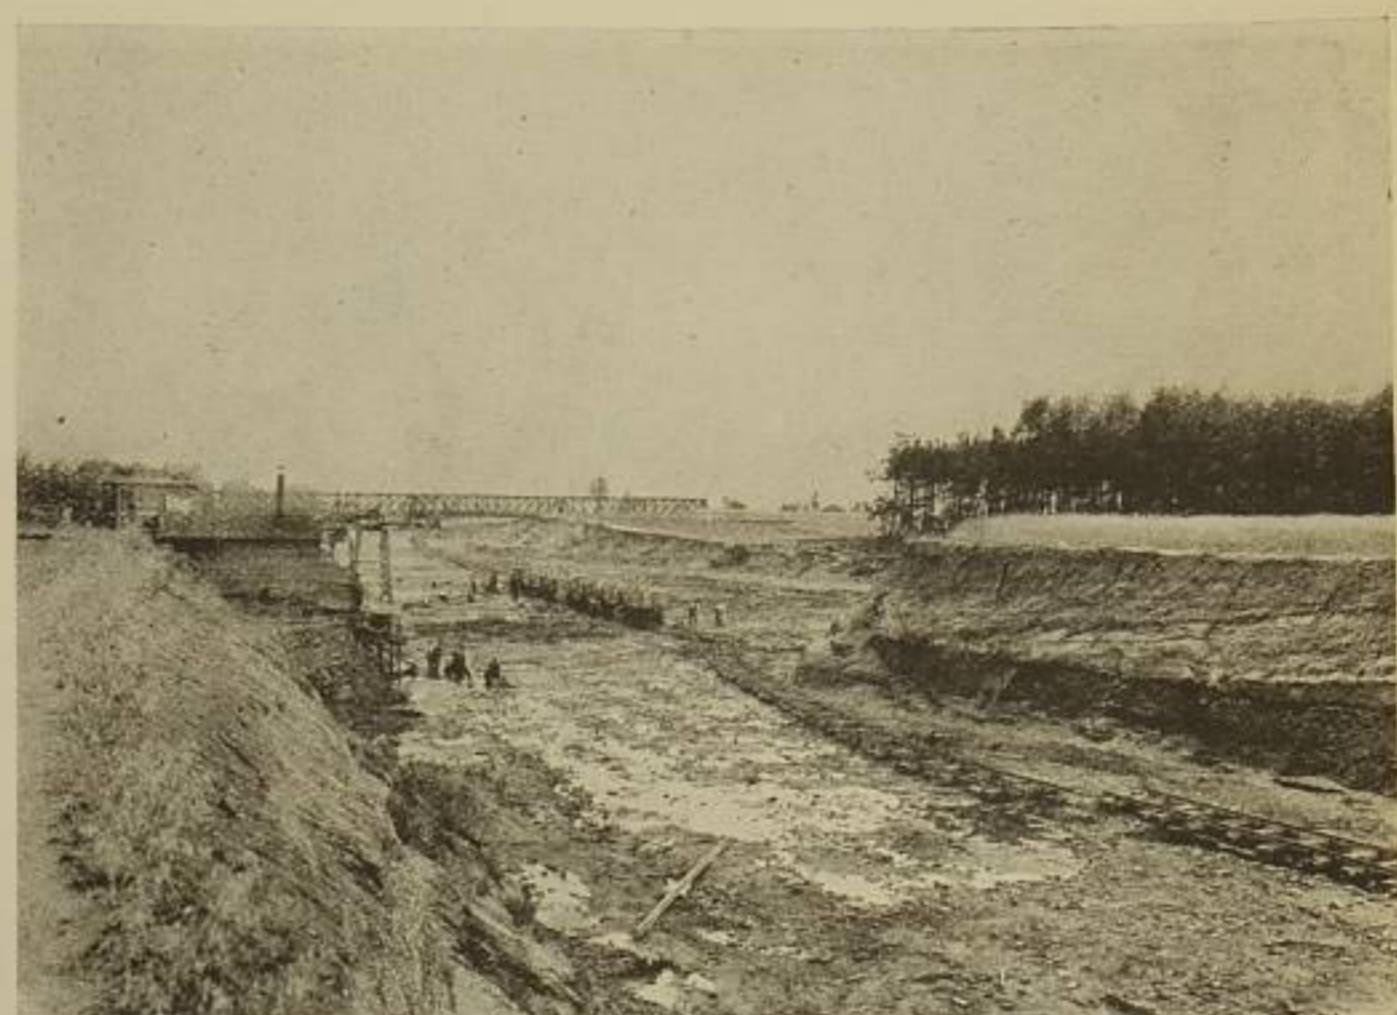
Obr. 21. 2. července 1915. Neratovice: Výkop pro komorové plavidlo. Pohled na práce v průkopu nad neratovickým mostem; výkop skály.

Výkop ve skále, která rozpojována byla střelivem i ručně, prováděl se až do 12. srpna. Jako deponie pro výkop v měkkých zeminách z horního a dolního kanálu použilo se na žádost obce Mlékojed obecní túně č. k. 41., ze které pouze střední, as 120 m dlouhá a nejhlbší část vynechána, ježto obec upraviti ji chce na rádný rybník, který po provedení plavebního kanálu bude možno zvlášt za tím účelem zřízenými přikopy a potrubím plnit a propachovati.

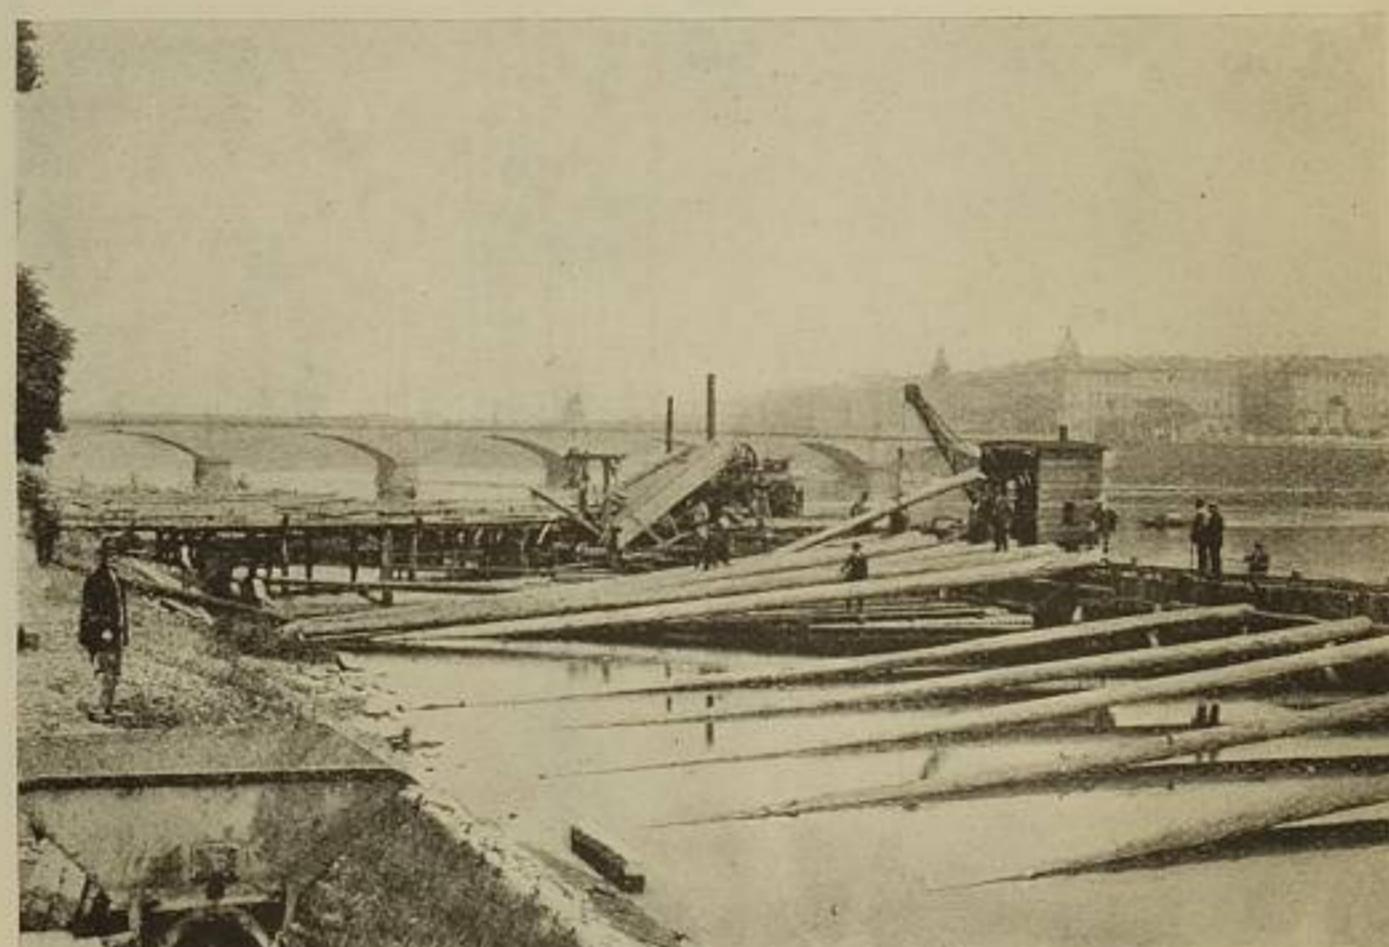
Obr. 22. Stavba nábřeží na Smíchově. Osazování vzpěr na jímce č. I. nad mostem Palackého.

V měsíci červenci osazovány byly na jímce č. I. (obr. č. 22.) vzpěry, na jímce č. II. provedeny téměř obě stěny, takže mohlo se přikročiti dne 19. července k prodloužení této jímky směrem proti vodě. Po náležitěm vyztužení jímky č. I., po dokončení jílovité výplně a ochranného předsypu začlo se dne 31. července na této jímce čerpati za pohonu parního stroje o 40 HP. Při tom ukázalo se, že přívod do kanálu elektrárny nedá se uskutečnit žlabem, vedeným pouze do ústí, neboť kanál sám na délku as 15 m od vstupní šachty vykazuje ve dně značné trhliny. Z té příčiny zřízen byl přívod do kanálu násoskou, vedenou z řeky přes jímku až do vstupní šachty v ulici Žižkové.

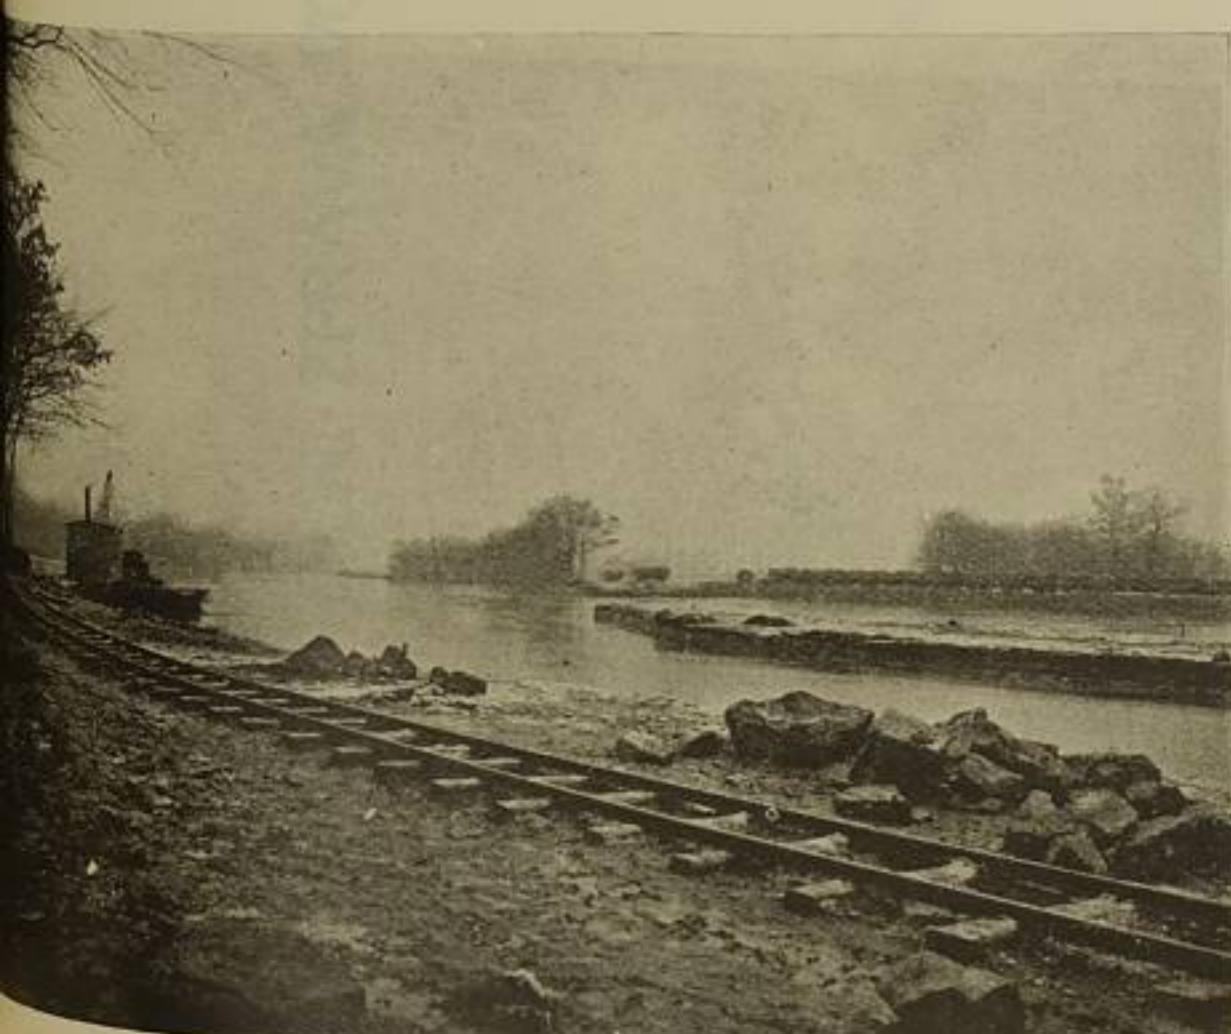
Obr. 20. Litol-Ostrá-Hradiško: Vynechané jádro v průkopu V.
