Výroční zpráva vodocestných prací na Středním Labi v roce 1915.*)

VÝROČNÍ ZPRÁVA VODOCESTNÝCH PRACÍ NA STŘEDNÍM LABI V ROCE 1915.

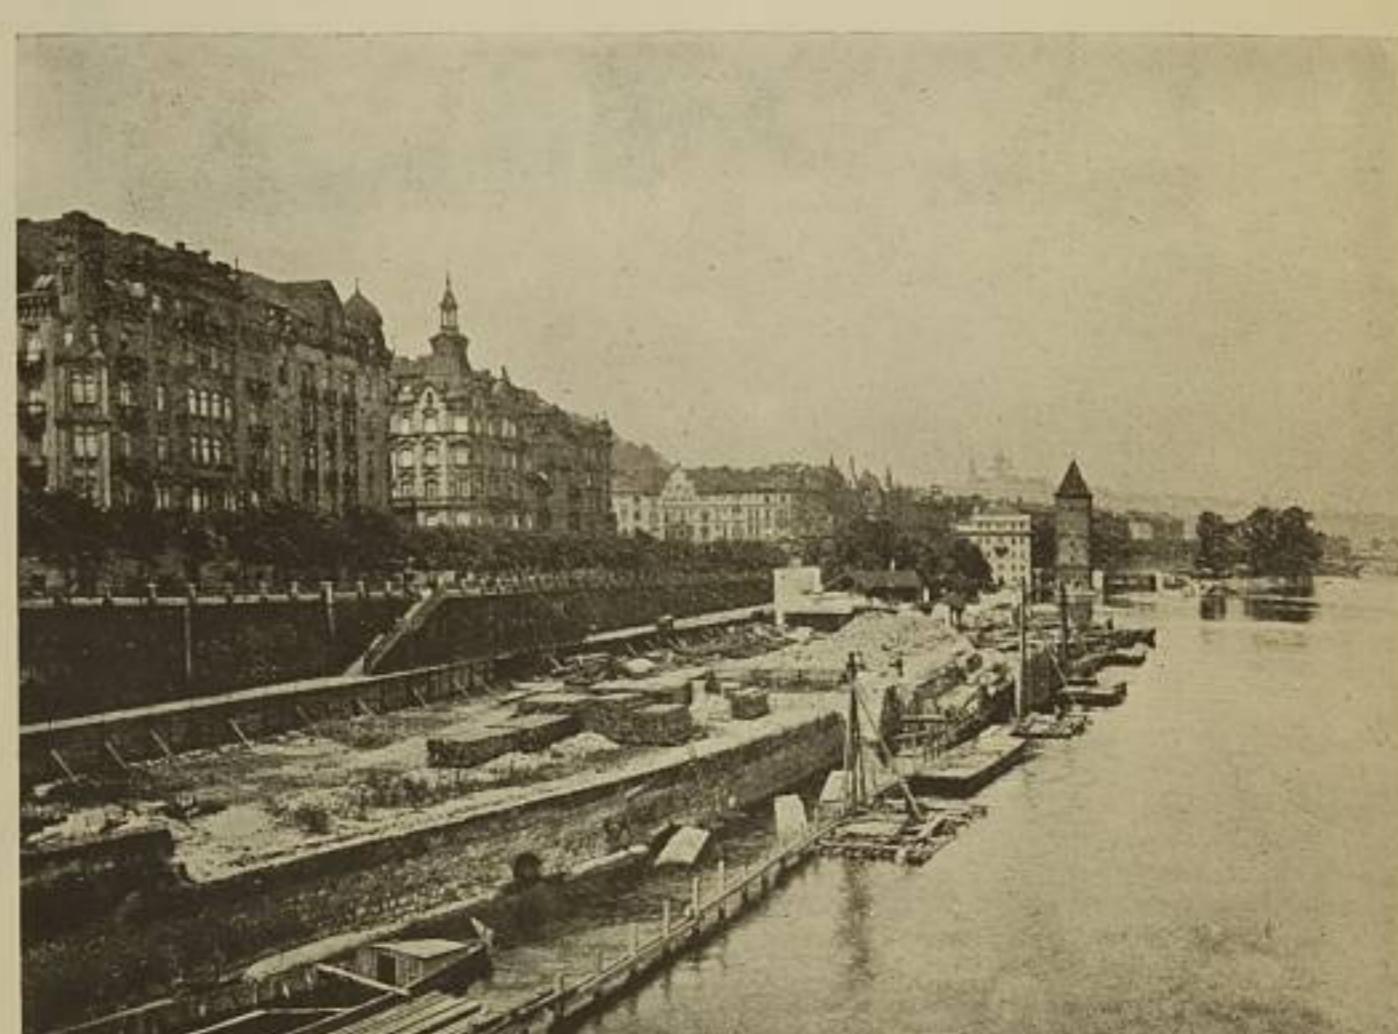
Obr. 23. Stavba nábřeží na Smíchově. Jimka II. pod mostem Palackého.

Násoska, provedená na náklad obce Smíchovské, uvedena byla v činnost teprve dne 17. srpna. Proto nepostoupily v tomto měsíci práce na jímce č. I. dále, nežli že provedeno bylo úplné vzepření vyčerpané jímky a zřízeno lešení pro beranění definitivních stěn štětových. Jímka č. II. (obr. č. 23.) byla mezitím také dokončena, pokud se beranění týče, takže se mohlo přikročiti v tomto měsíci ku využitění a vyplnění stěn jílovitým materiálem.

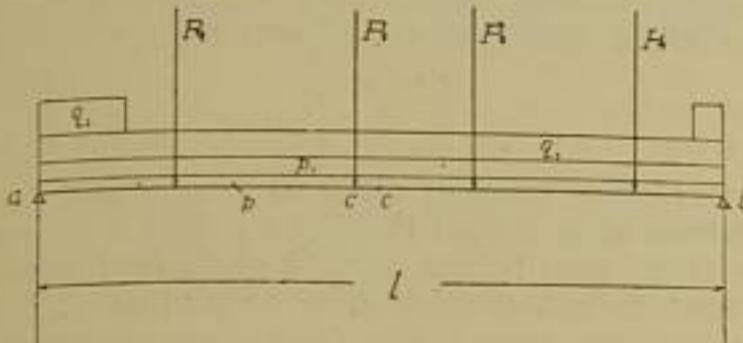
Obr. 3.

Nyní můžeme přistoupiti k vlastnímu problému určení správné a přesné výšky nosníku s ohledem na jeho vlastní váhu, Budí dán prostý nosník \overline{ab} (obr. 3.) zatížený
 a) vlastní vahou p (zatím neznámou),
 b) stálým obtížením P_1 (známým na př. váha podlahy, stěnu, dlažby atd.),
 c) nahodilým q_1, q_2, P_1, P_2, P_3 atd.

Pro moment uvažovaného průřezu (nejčastěji c neb dle kriteria Winklerova ustanoveného c_1).

$M_p = \frac{1}{8} p \text{ kg/cm } l^2 \dots$ výsledek v kg.cm . Pro jiný průřez c_1 obdrželi bychom sice $M_{c_1} < M_c$, ale ježto c_1 se obvykle málo liší od c , počítáme bezpečně s momentem $M_p = \frac{1}{8} p l^2$.
