Evidence regulačních úprav dolního Labe od VD Střekov po státní hranici

Zpracovali: doc. Dr. Ing. Pavel Fošumpaur, Ing. Martin Horský, Ph.D., Ing. Tomáš Kašpar, Pavla Zajícová, (ČVUT v Praze, Fakulta stavební, 2020).

Soubor map vznikl na základě podpory řešení projektu č. DG18P02OVV004 s názvem „Dokumentace a prezentace technického kulturního dědictví na Labsko-vltavské vodní cestě“ v rámci programu na podporu aplikovaného výzkumu a experimentálního vývoje národní a kulturní identity financovaného Ministerstvem kultury ČR.

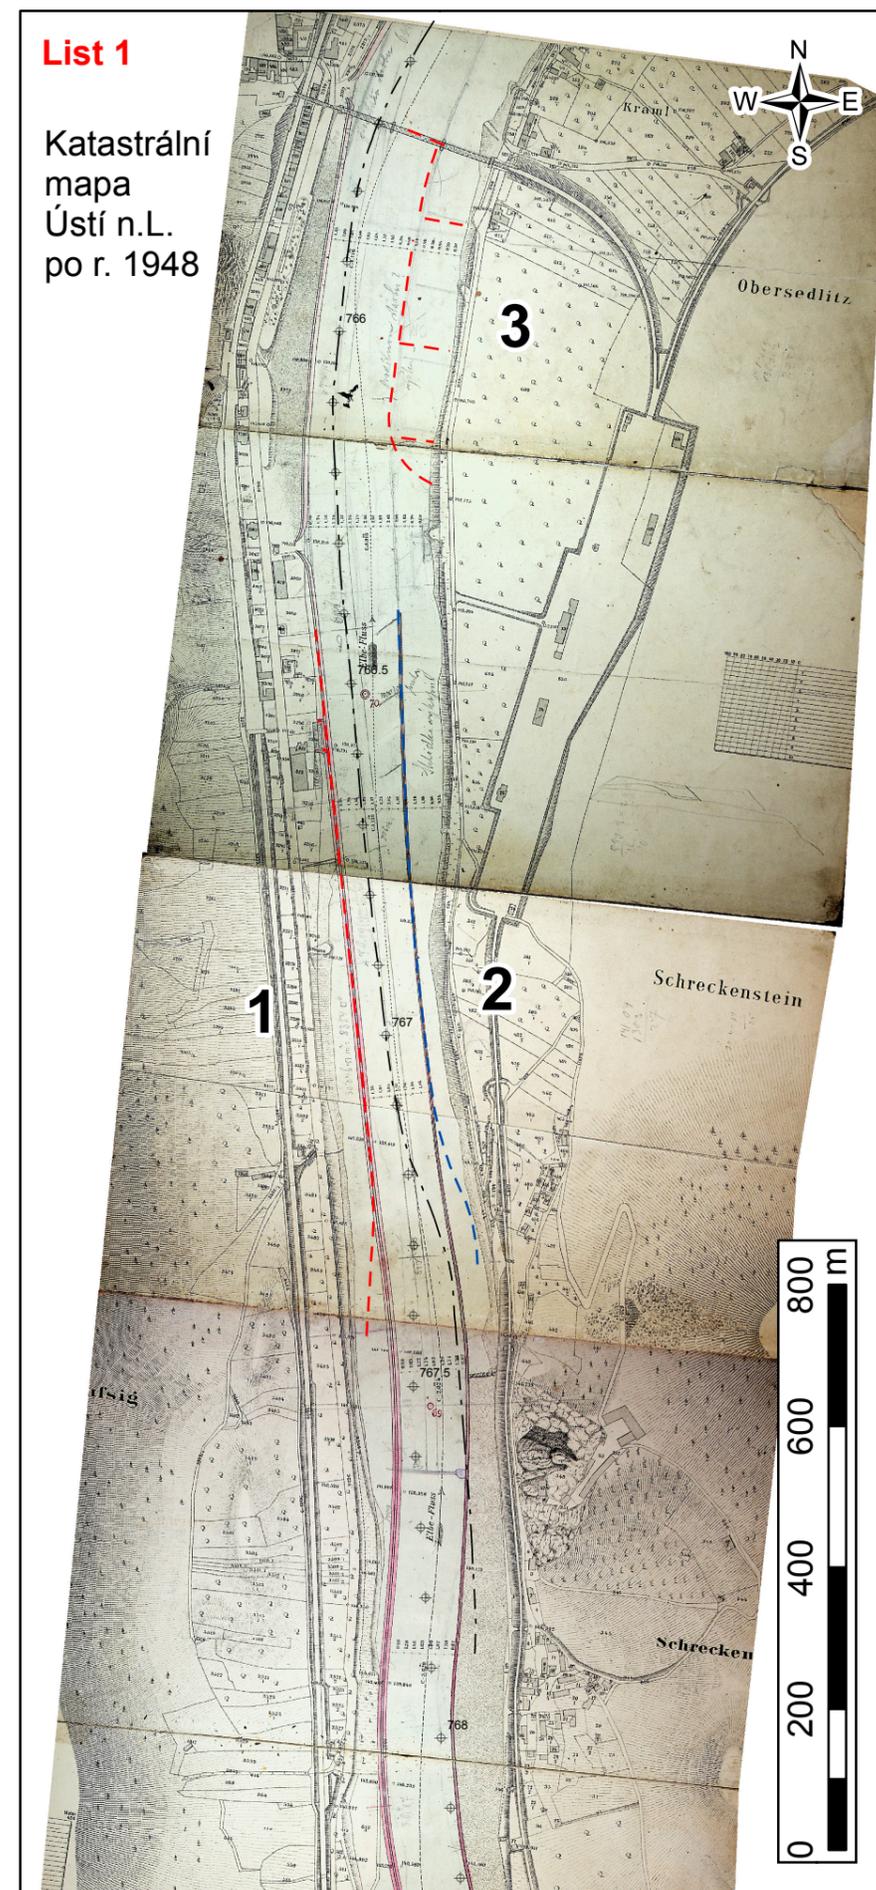
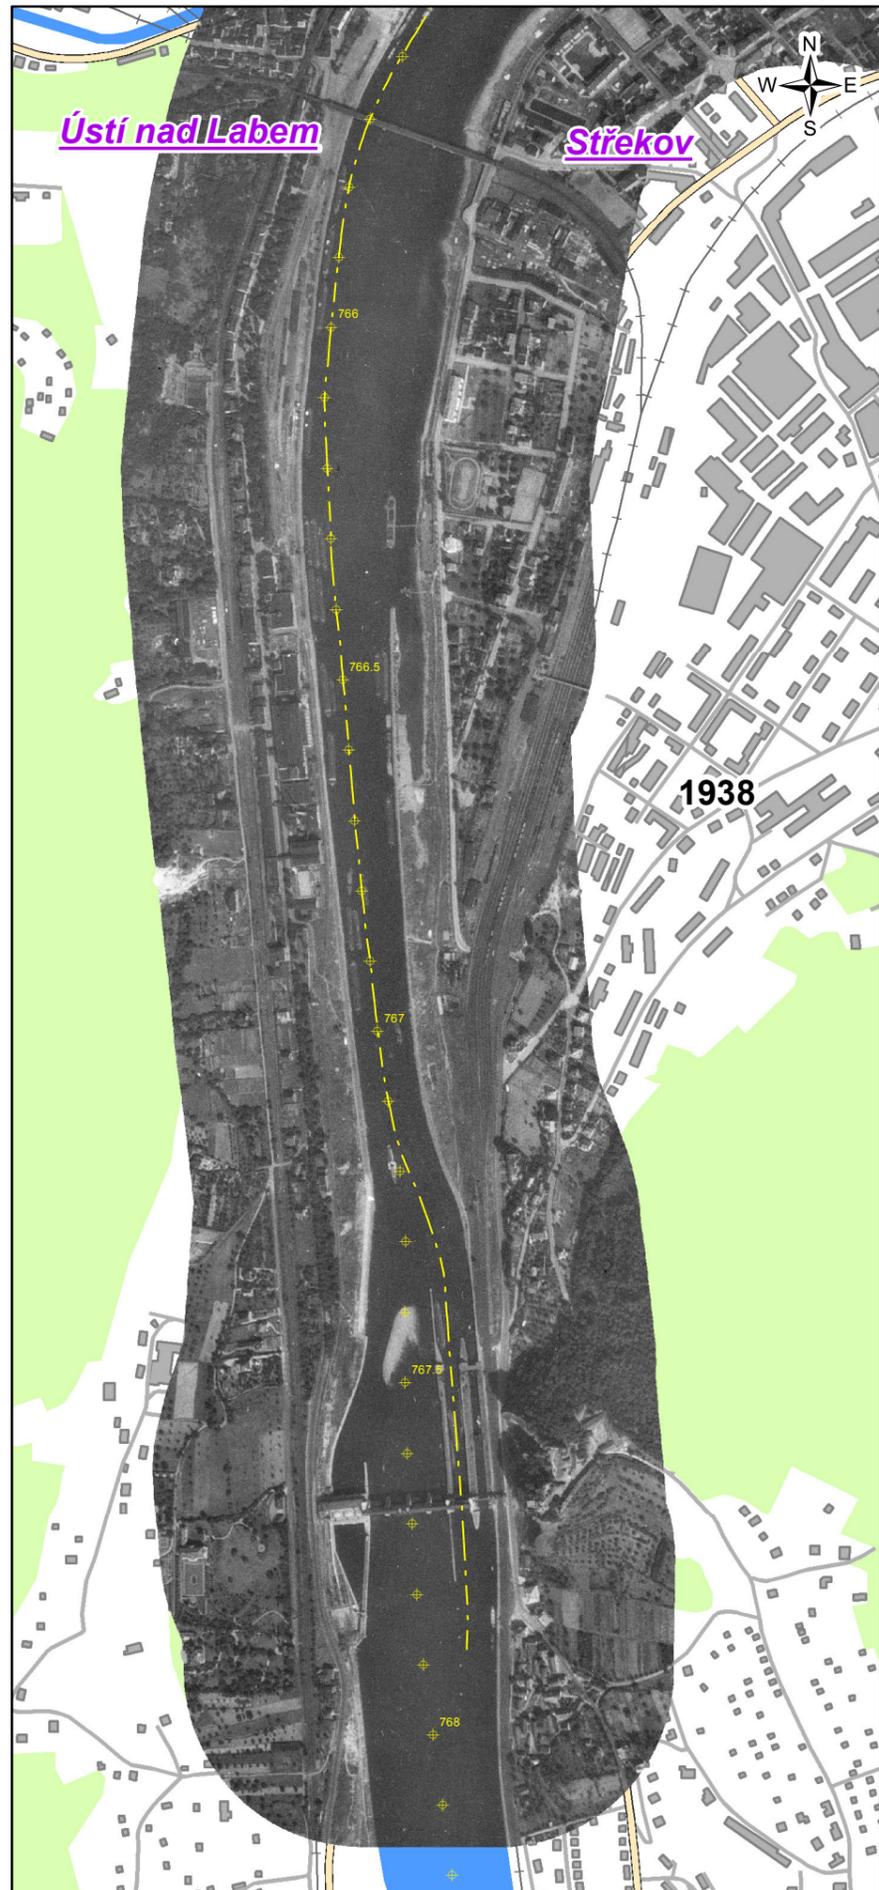
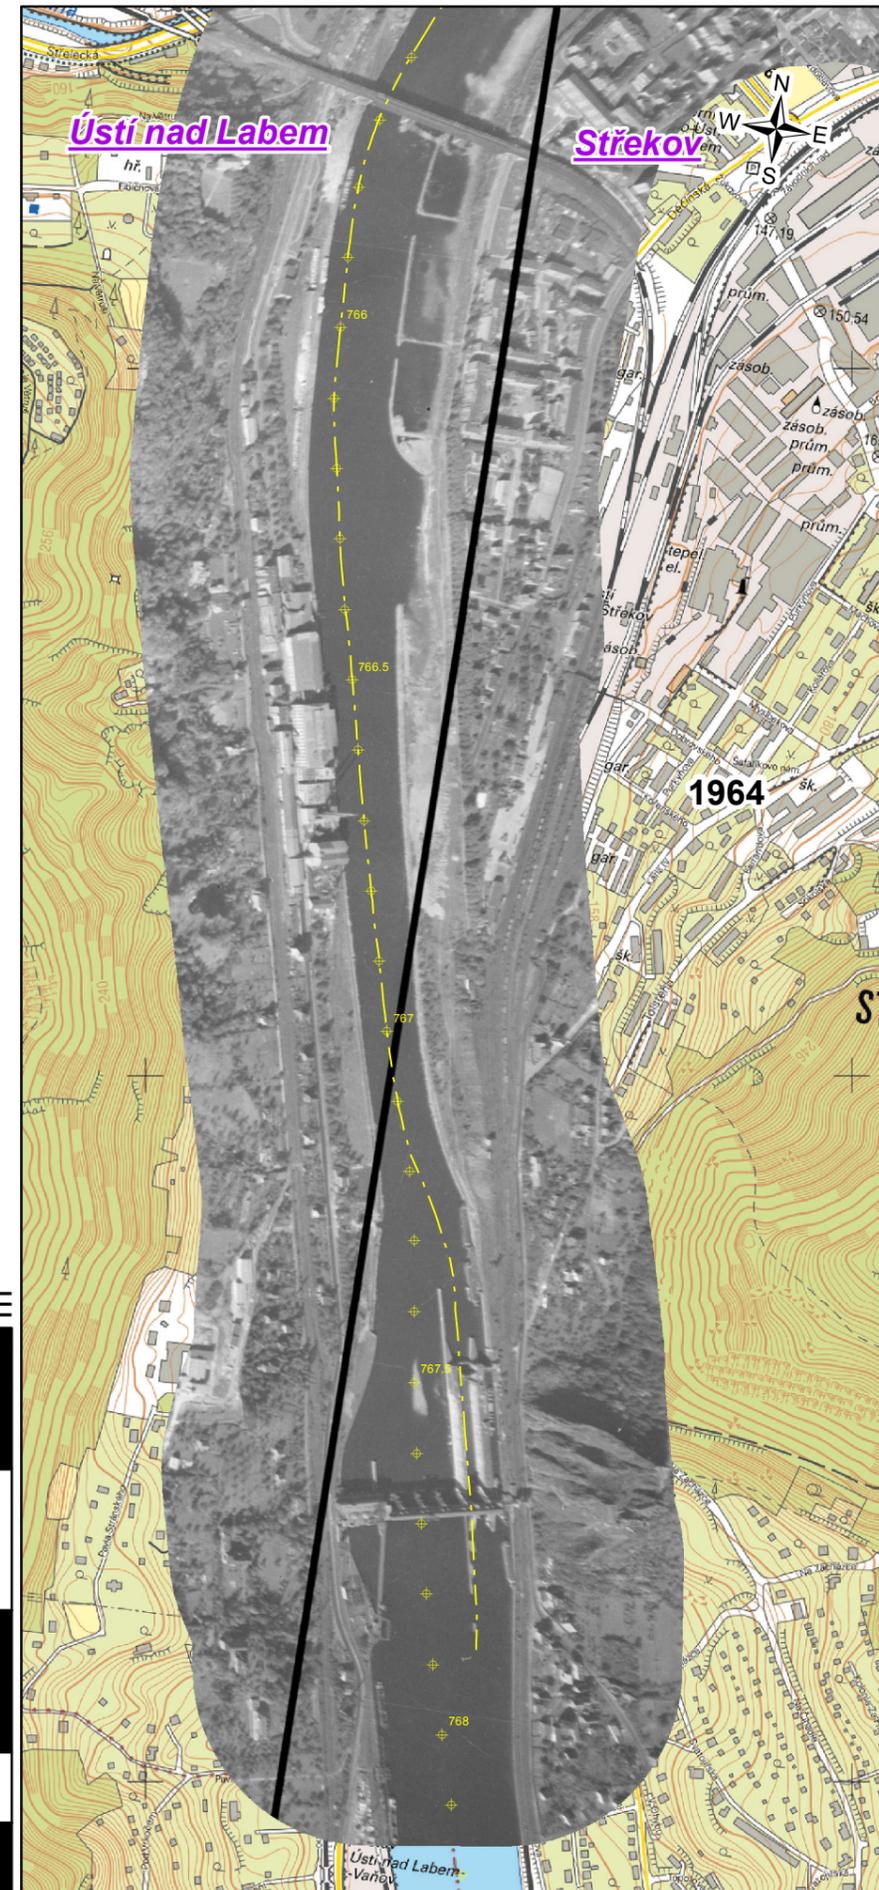
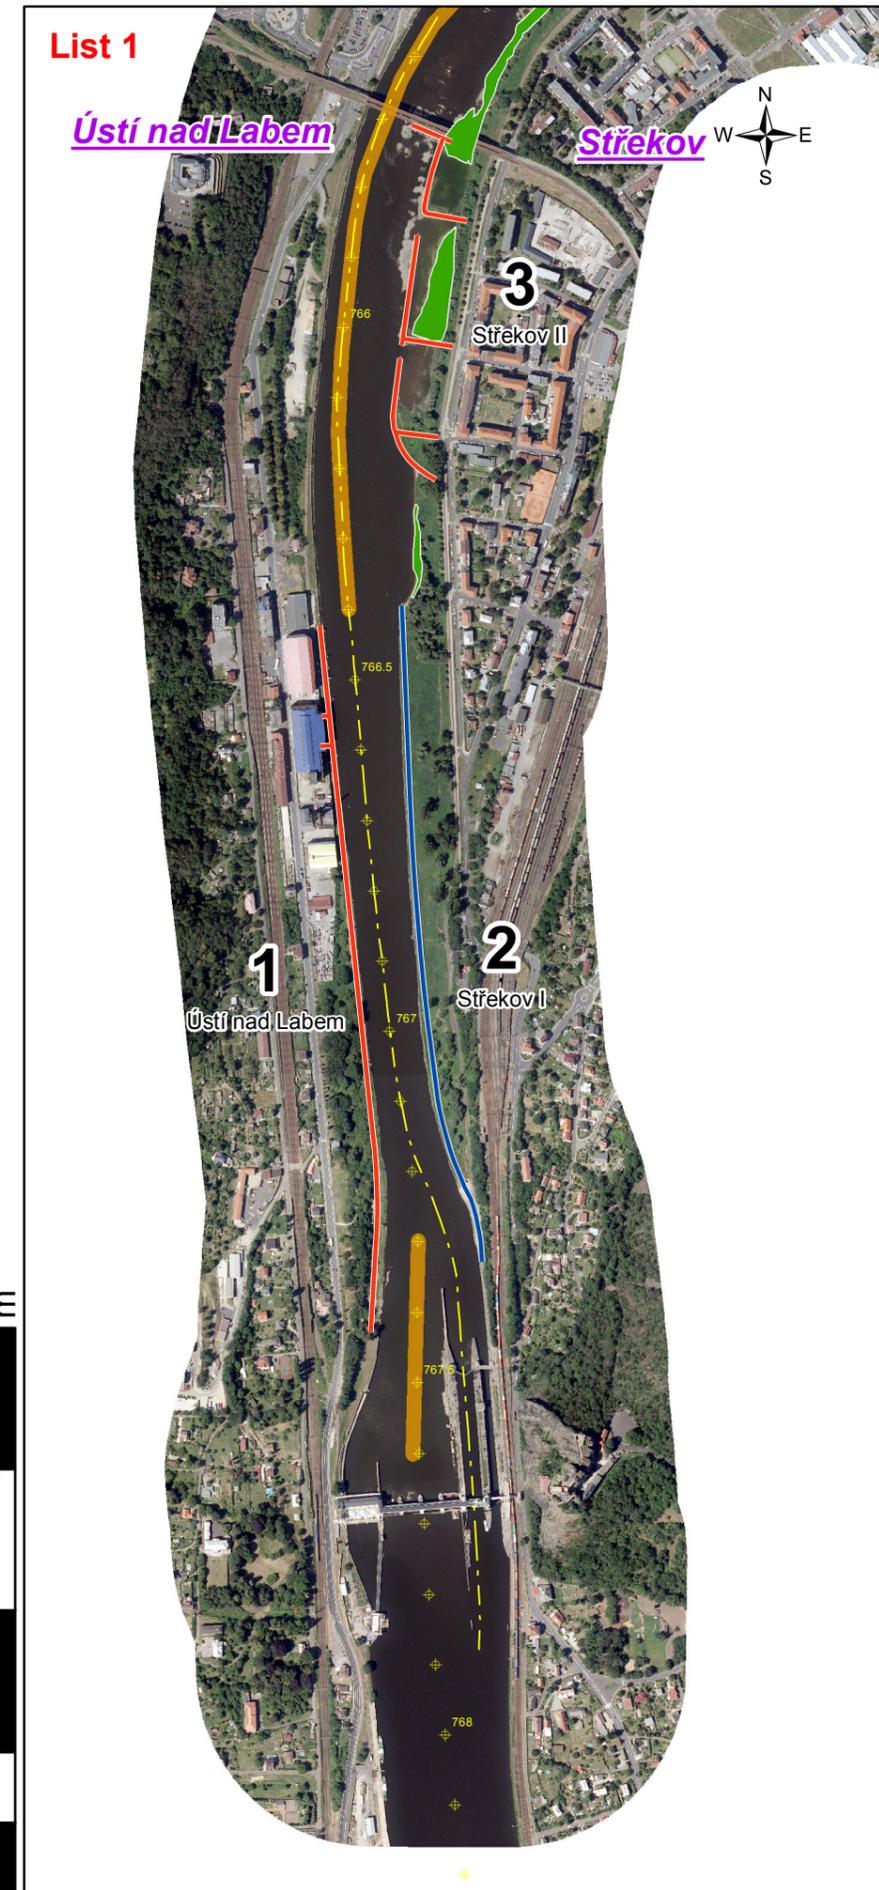
List 1

č.	Lokalita	Rok realiz.	Kilometráž		Břeh	Popis
			od	do		
1	Ústí nad Labem	-	766.42	767.43	Levý	Podélná, dlážděná, zcela zazeměná, v horní části používaná pro meziskládku materiálu z
2	Střekov I	-	766.40	767.33	Pravý	Podélná, dlážděná, zcela zazeměná, poškozená vykládkou materiálu z prohrábky podjezí, nově sjezd pro komatsu.
3	Střekov II	1961	765.67	766.27	Pravý	Kombinovaná, přerušovaná, ze tří částí+příčná v mostu, částečně zazeměná, podél hrázek nános do koryta.

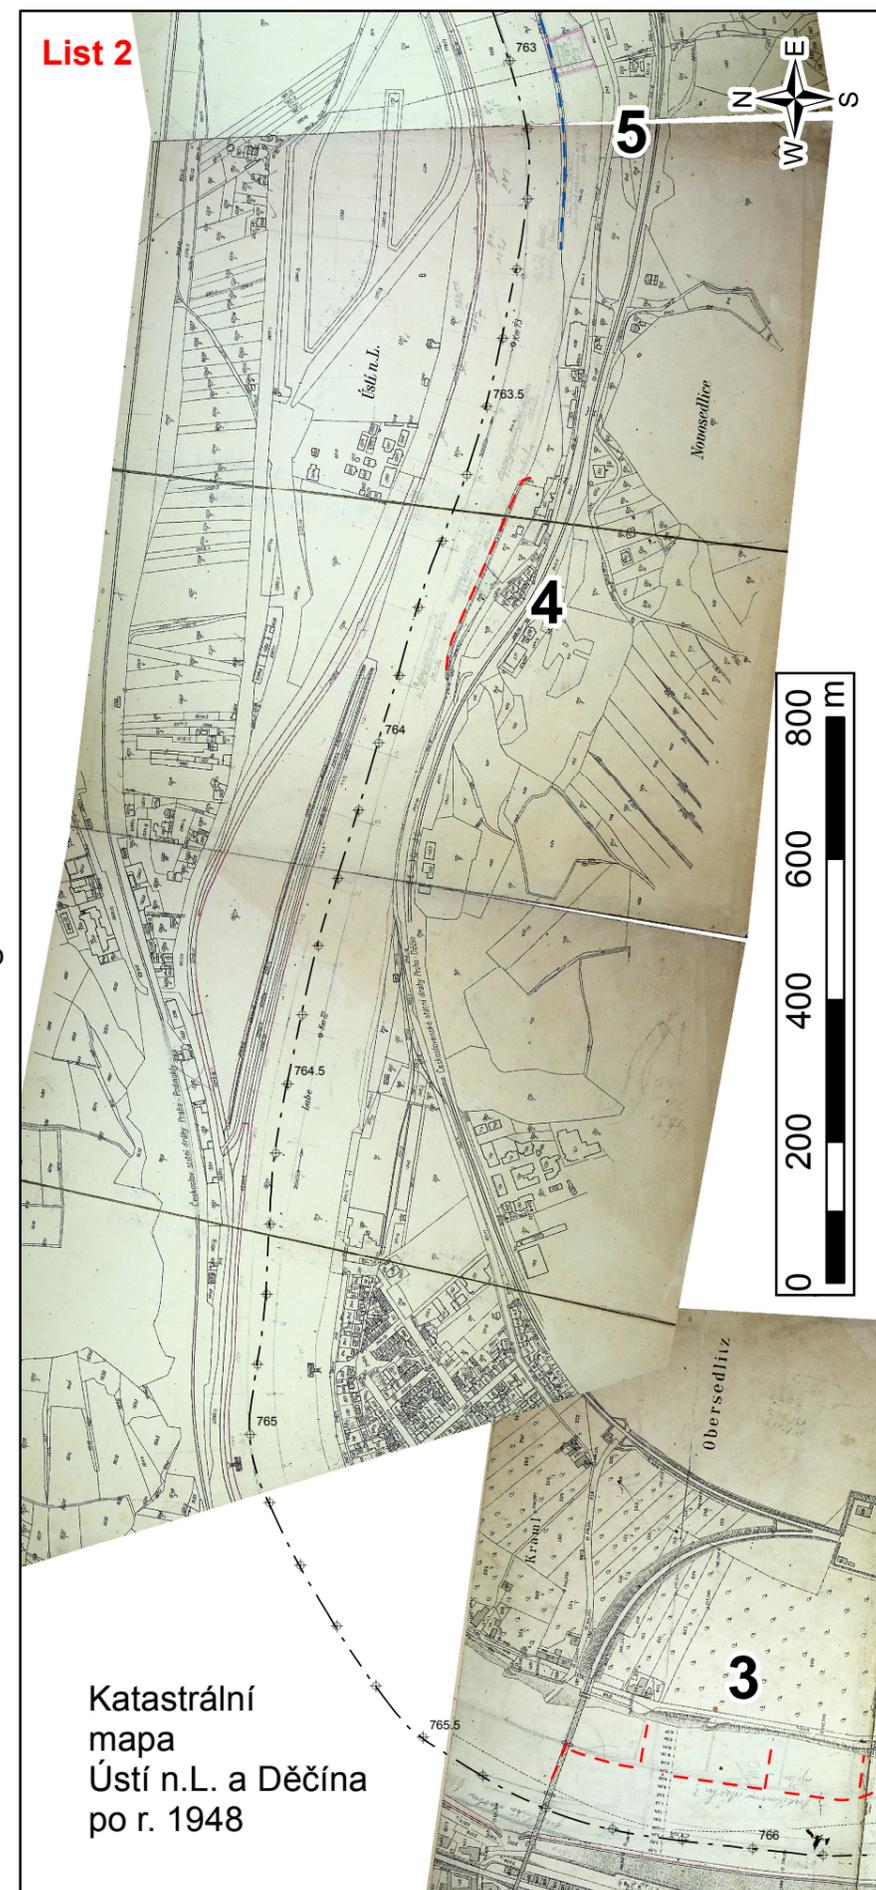
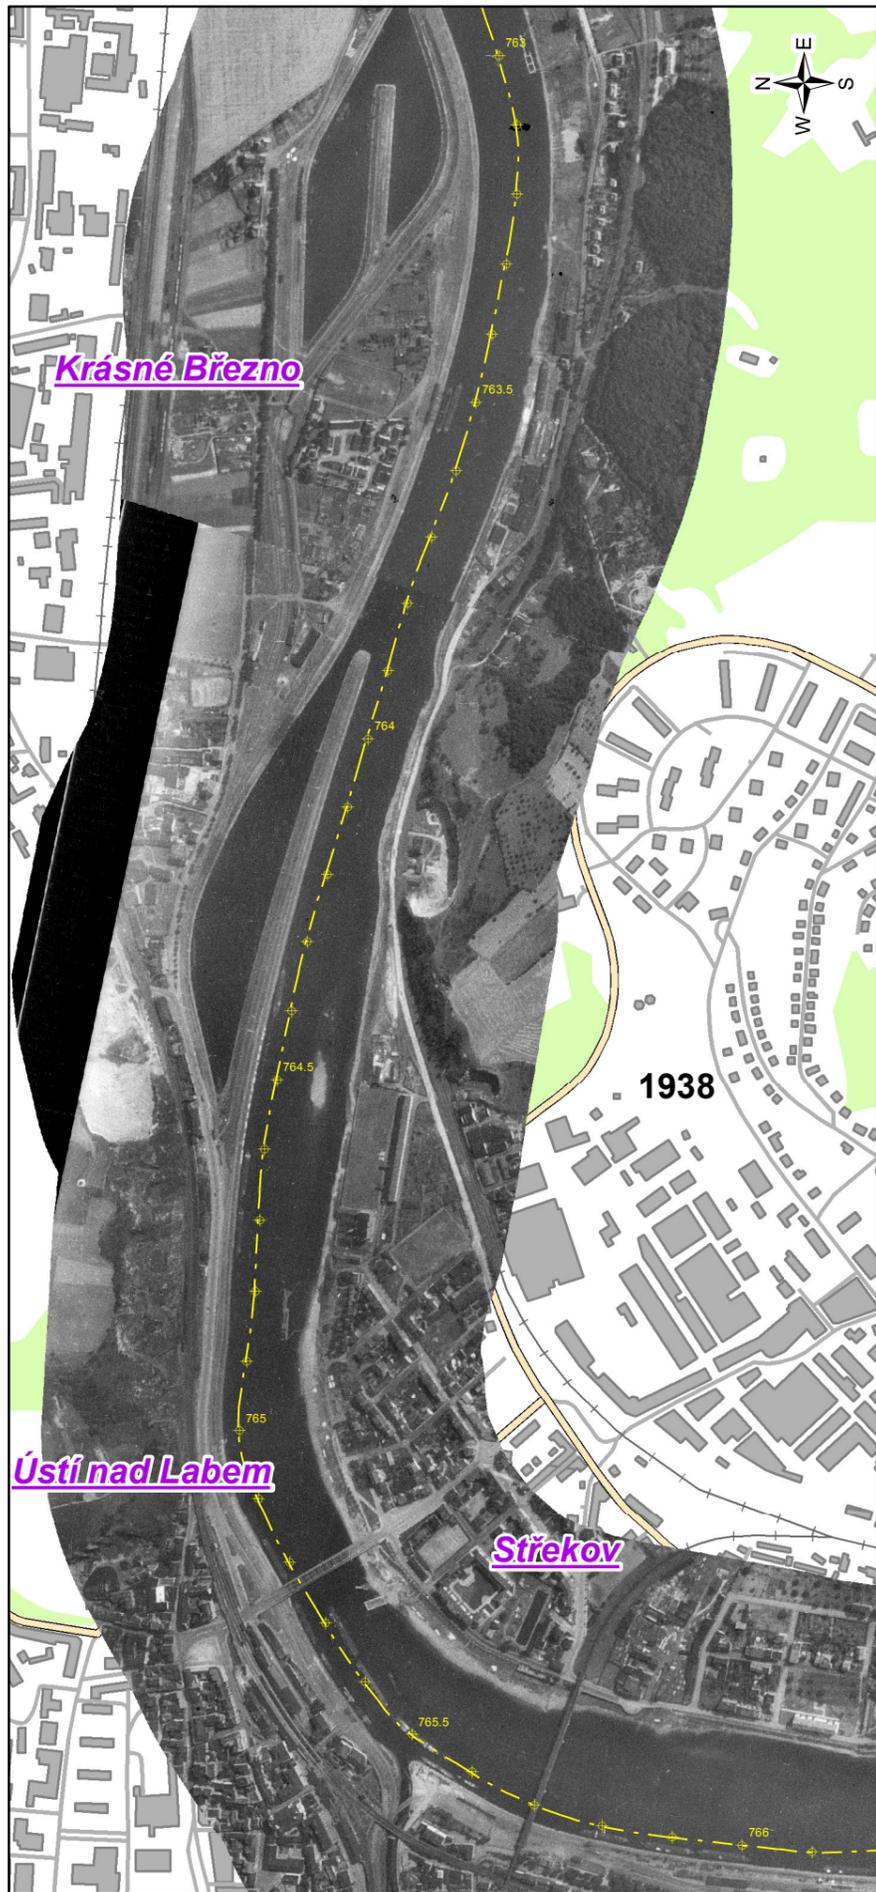
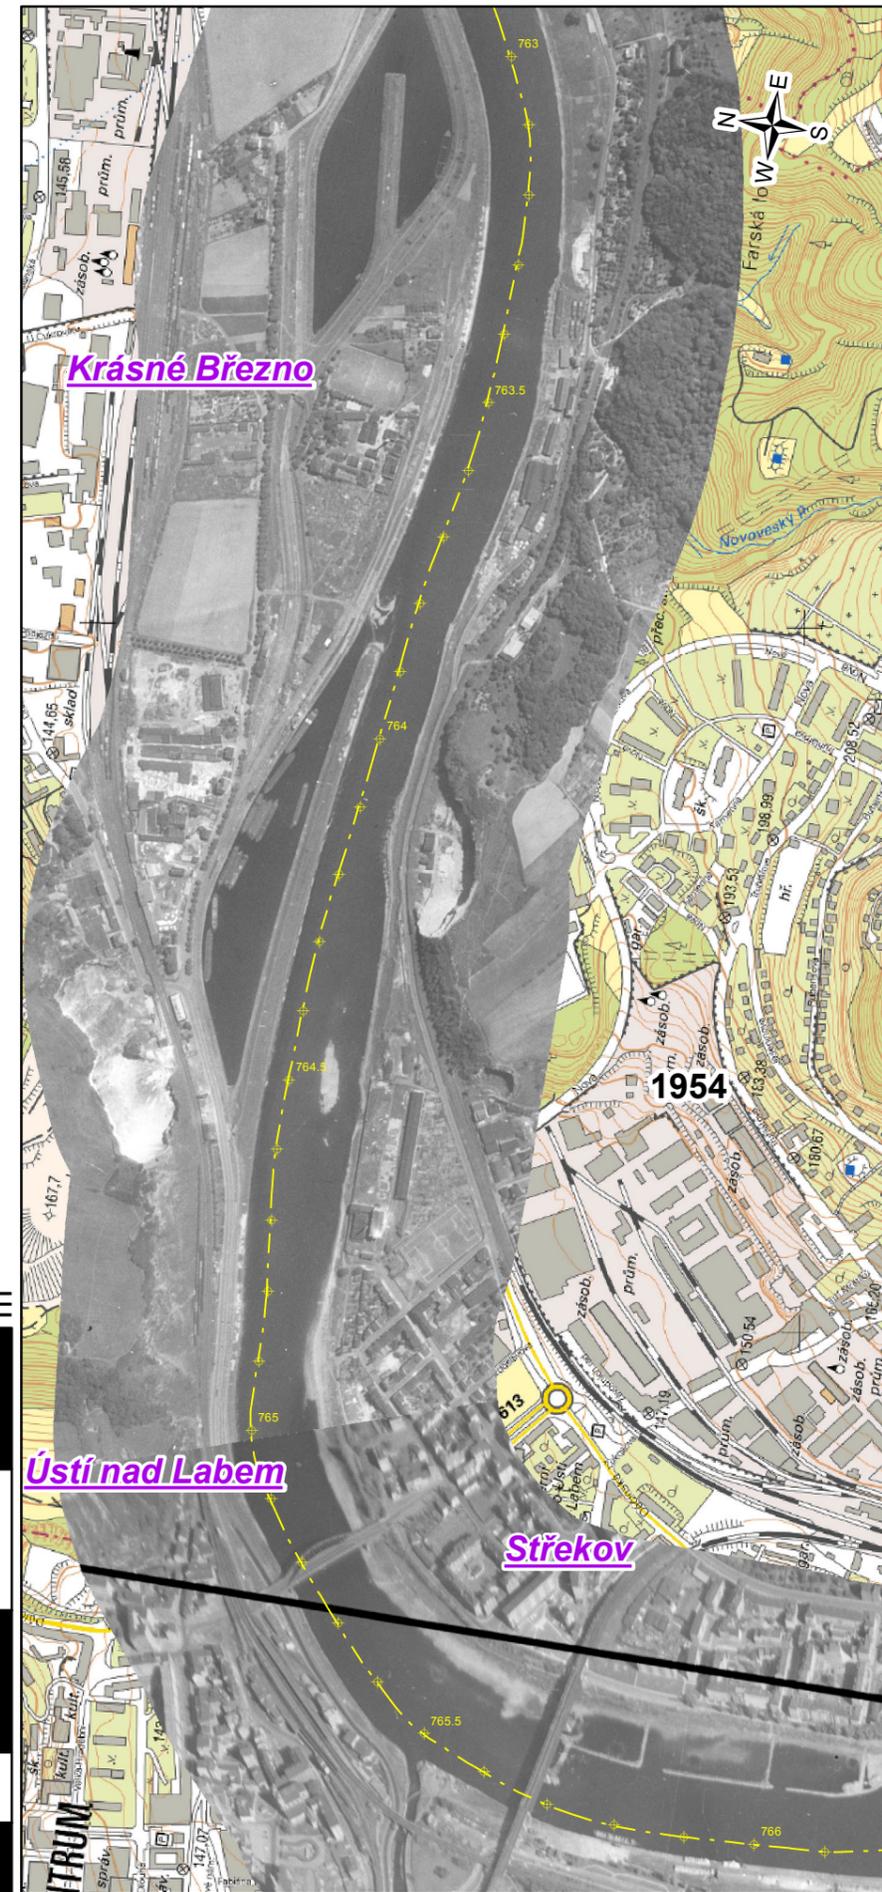
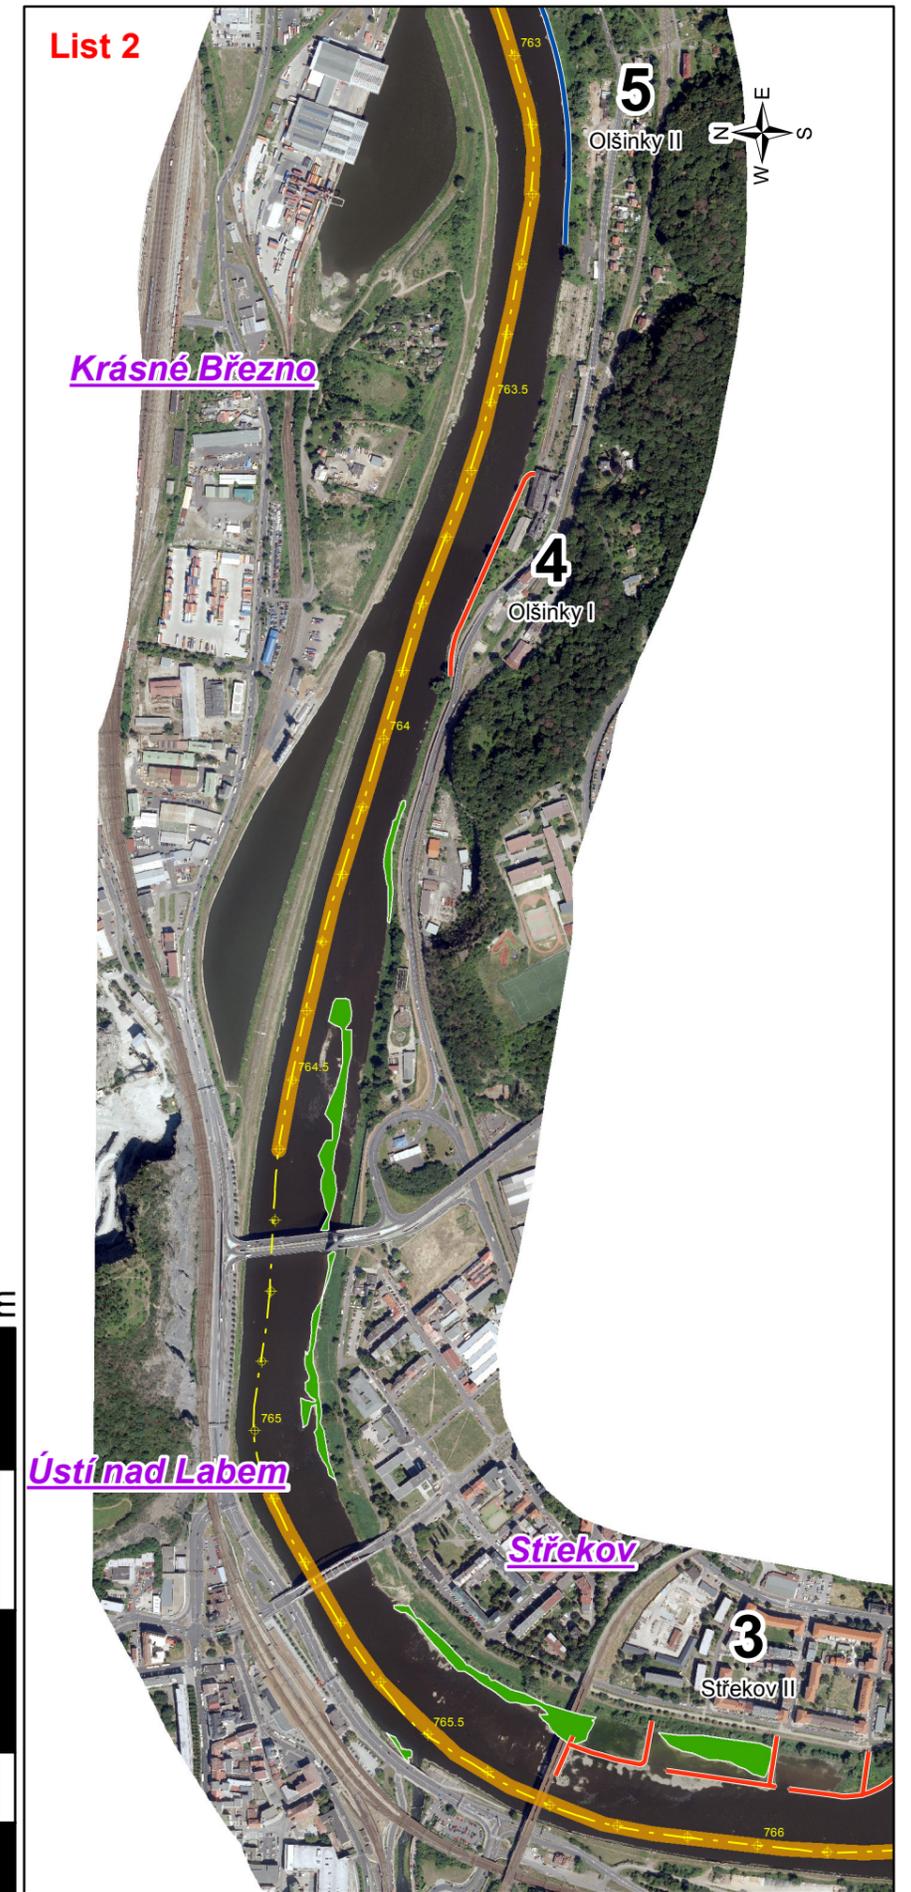
č.	Lokalita	Rok realiz.	Kilometráž		Břeh	Popis
			od	do		
3	Střekov II	1961	765.67	766.27	Pravý	Kombinovaná, přerušovaná, ze tří částí+příčná v mostu, částečně zazeměná, podél hrázek nános do koryta.
4	Olšinky I	-	763.57	763.88	Pravý	Zcela zasypaná a zastavěná objekty Českých loděnic.
5	Olšinky II	-	762.92	763.27	Pravý	Zcela zasypaná skládkou, bývalé objekty Etalplastu a parková úprava - dětské hřiště.

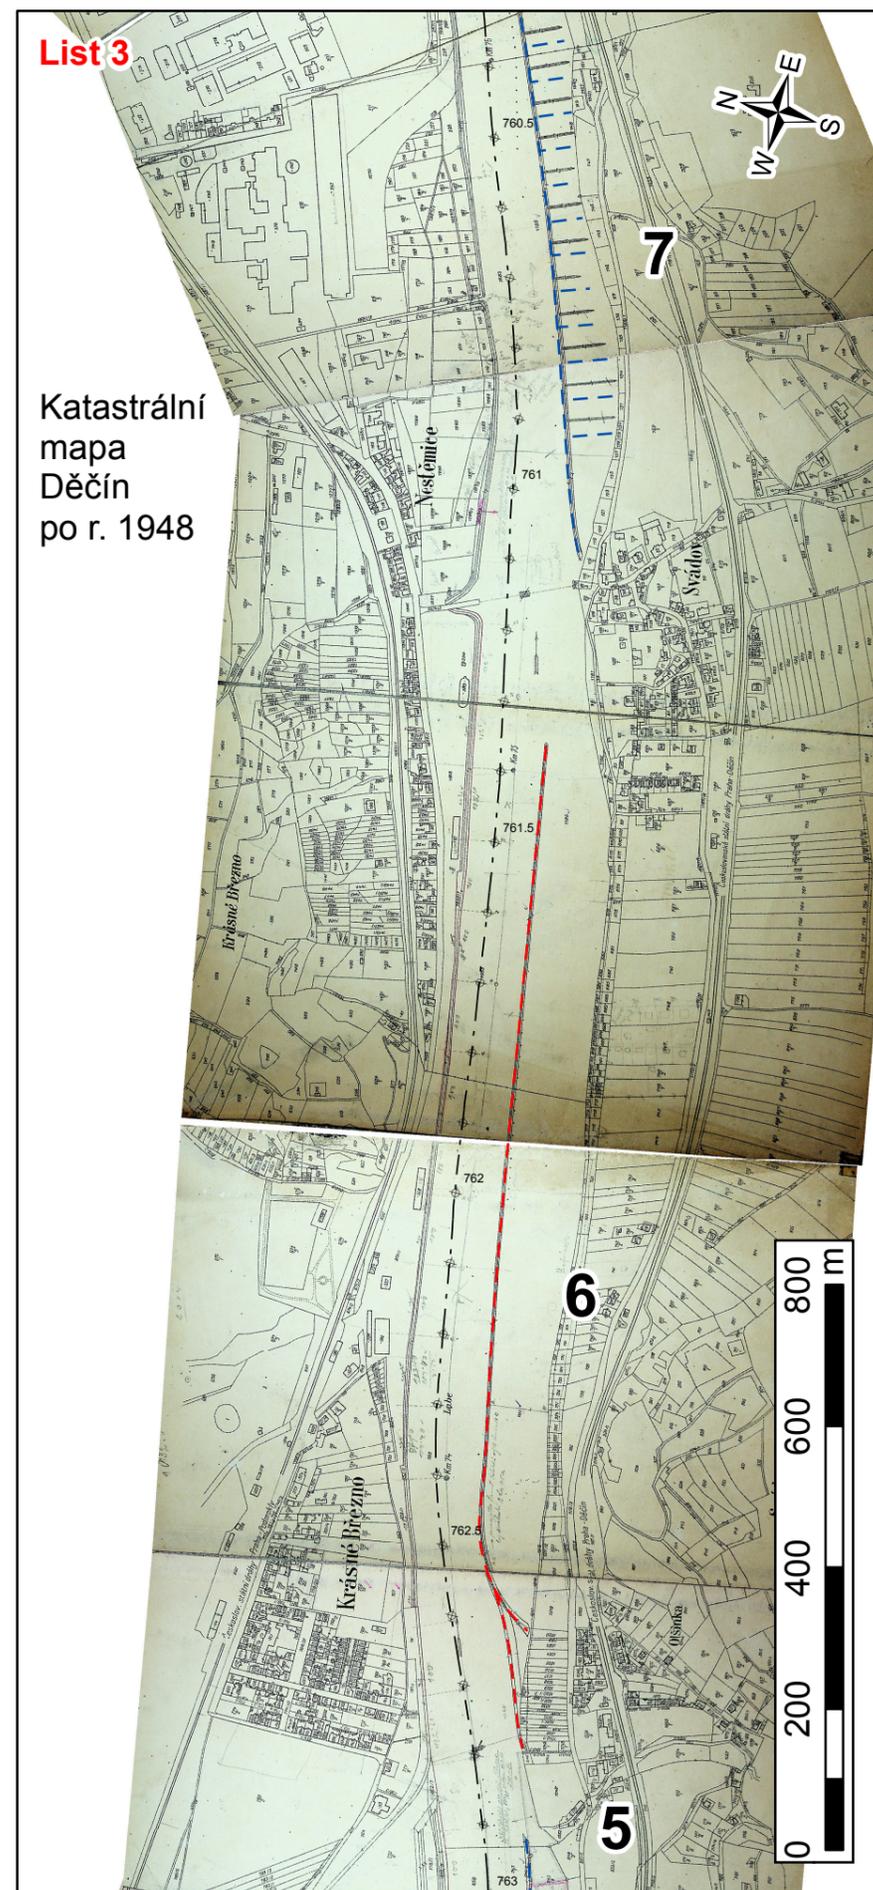
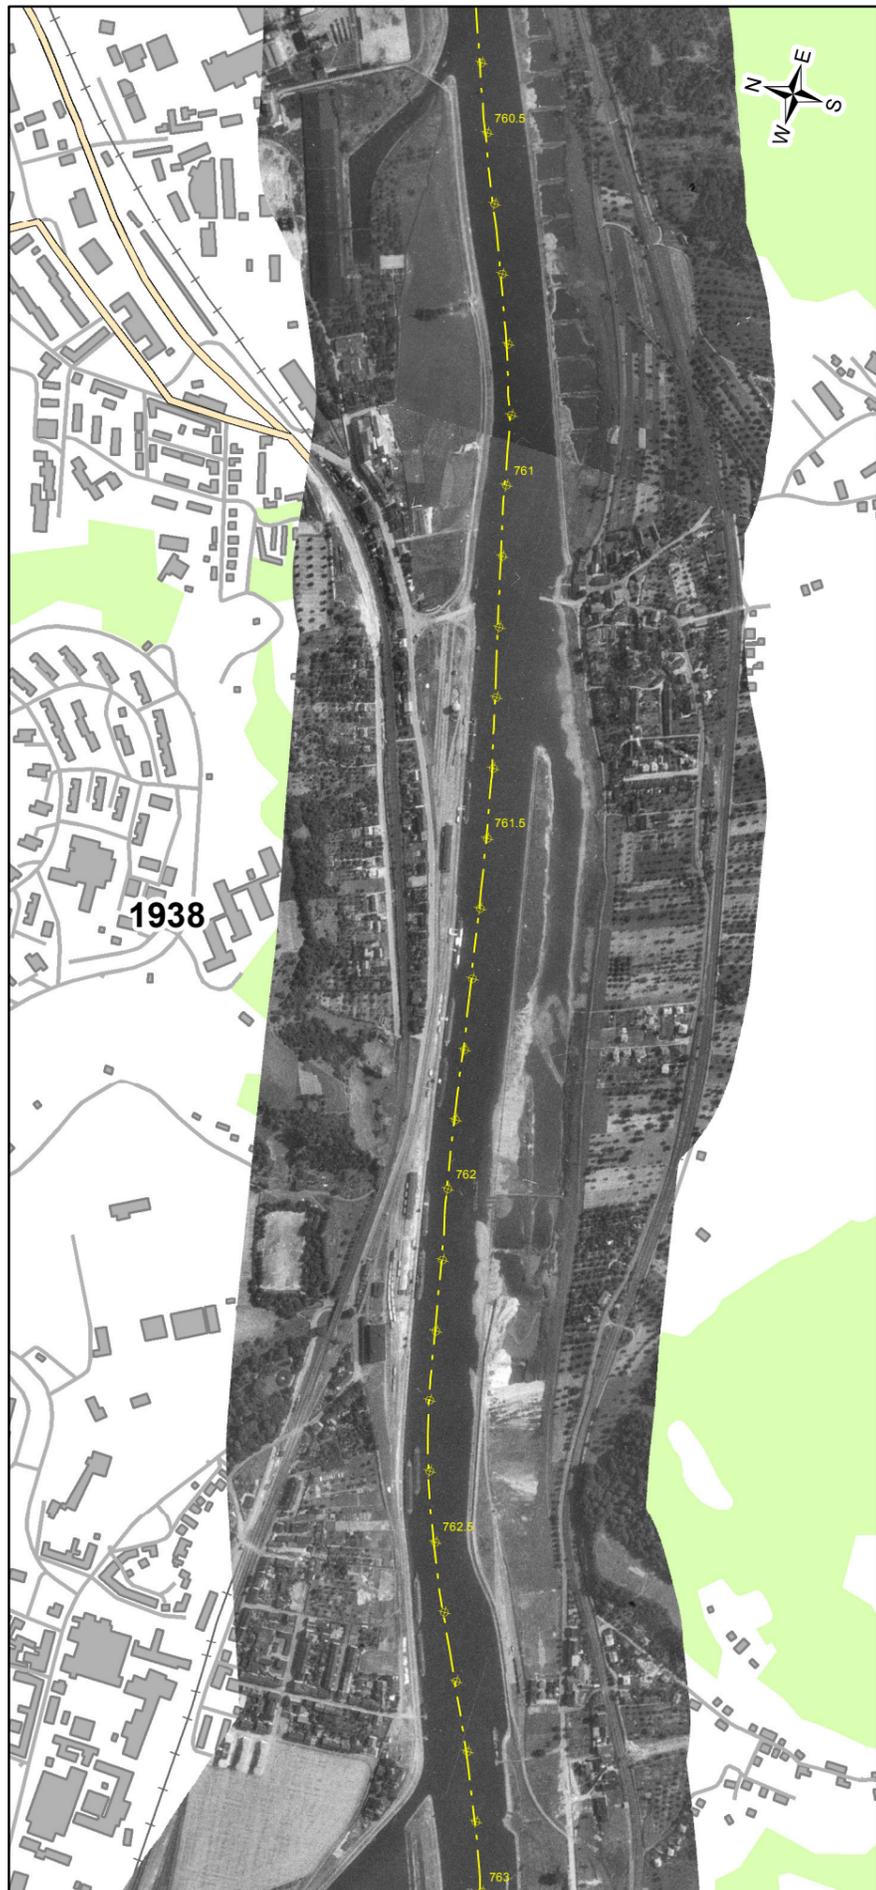
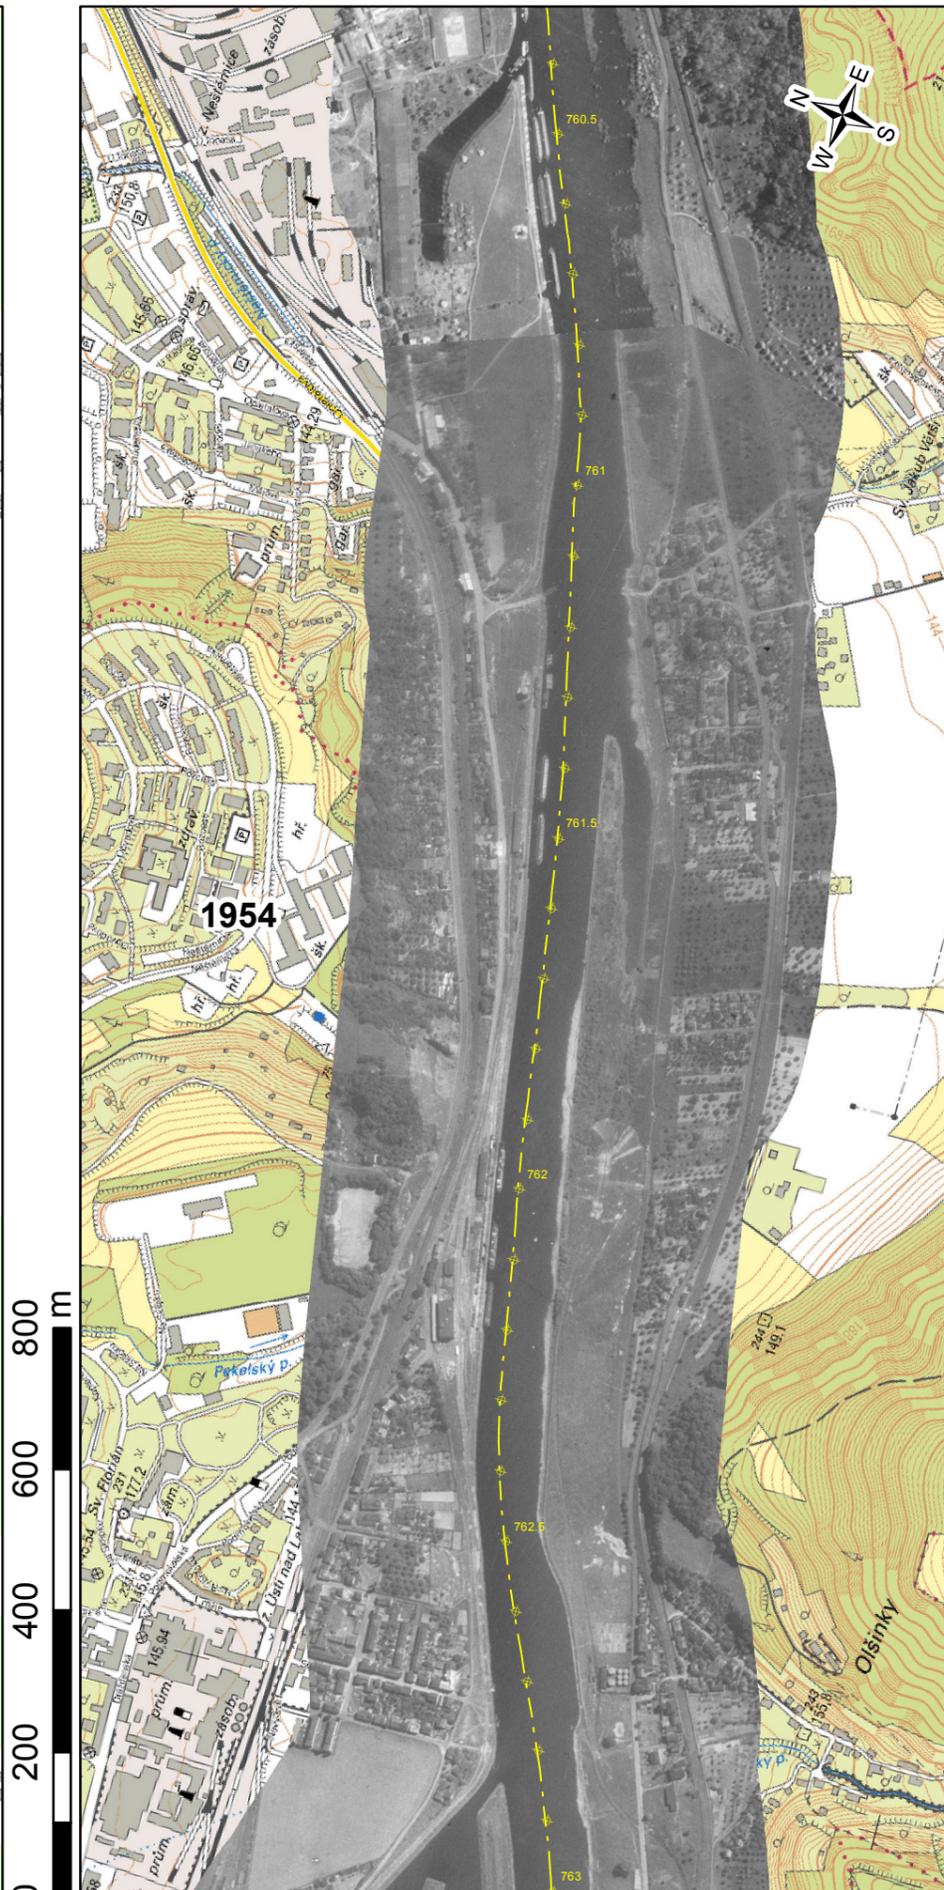
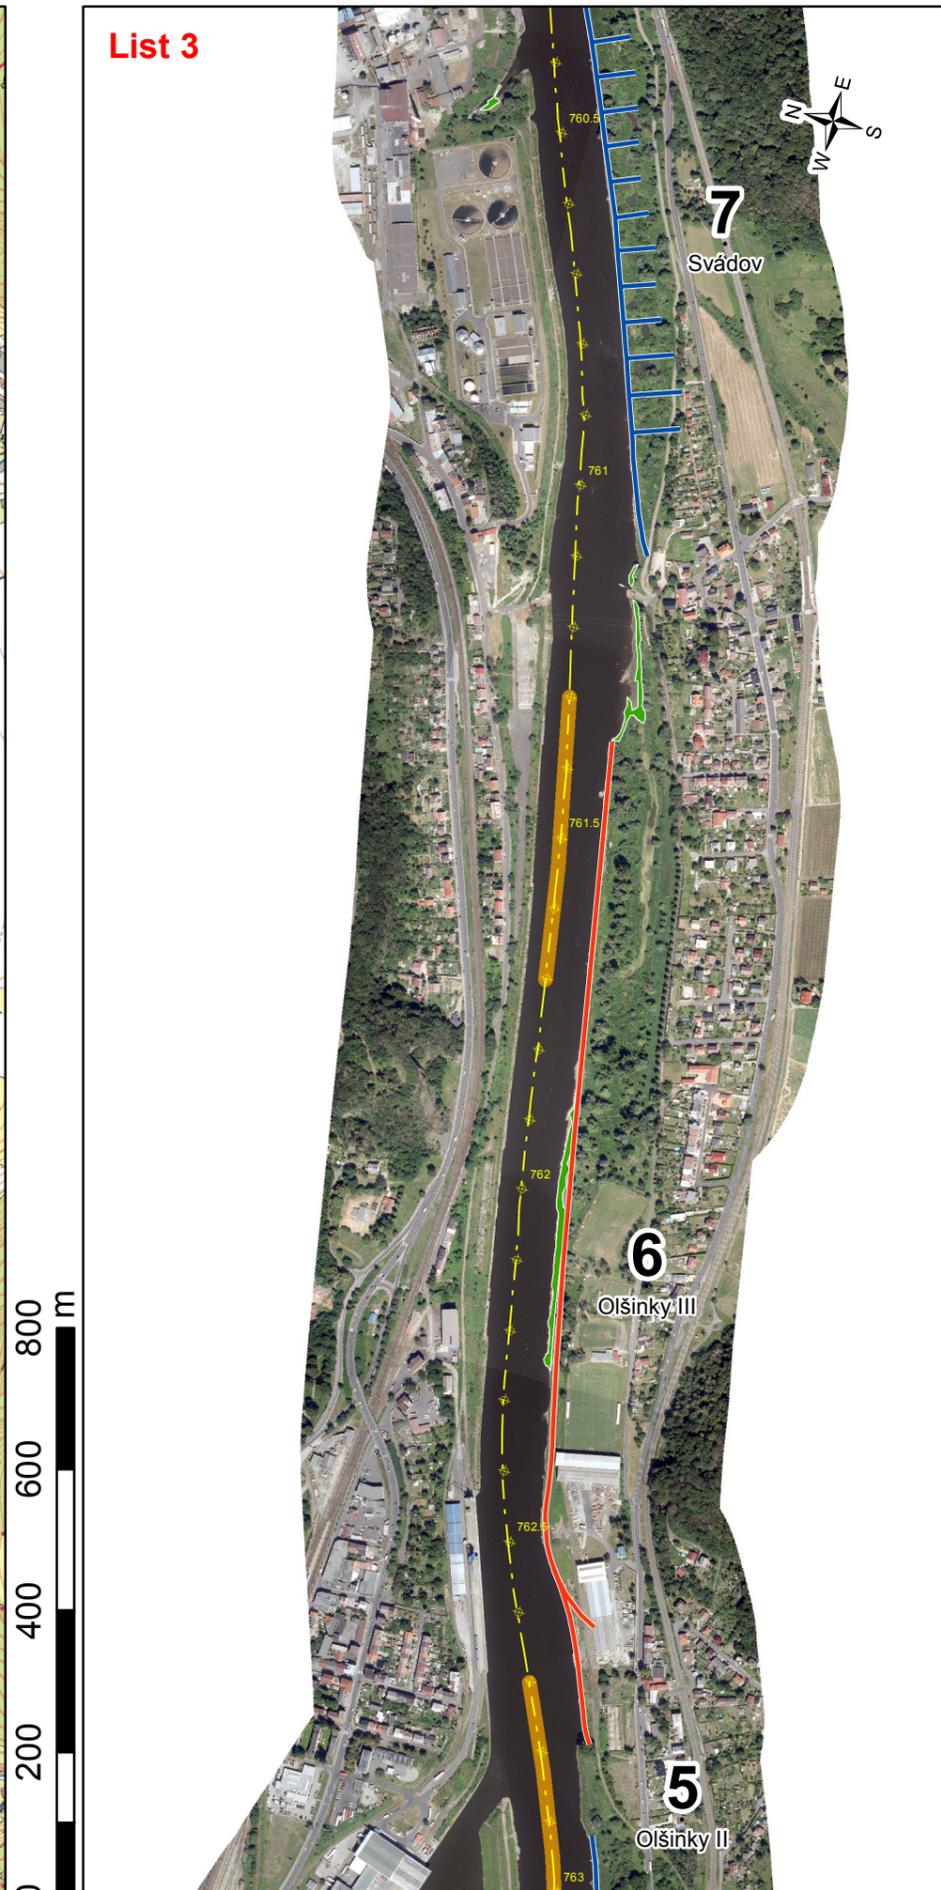
č.	Lokalita	Rok realiz.	Kilometráž		Břeh	Popis
			od	do		
5	Olišinky II	-	762.92	763.27	Pravý	Zcela zasypaná skládkou, bývalé objekty Etalplastu a parková úprava - dětské hřiště.
6	Olišinky III	-	761.36	762.80	Pravý	Zcela zasypano a zamešeno od ř.km 762,80 do 761,70, SETUZA, TOPSPED, TJ Svádov, bohr. (popílek ze STZ).
7	Svádov	-	760.12	761.10	Pravý	Z větší části zasypano a zaneseno, ve zbylých jezírkách bohr.
