Evidence regulačních úprav dolního Labe od VD Střekov po státní hranici

Zpracovali: doc. Dr. Ing. Pavel Fošumpaur, Ing. Martin Horský, Ph.D., Ing. Tomáš Kašpar, Pavla Zajícová, (ČVUT v Praze, Fakulta stavební, 2020).

Soubor map vznikl na základě podpory řešení projektu č. DG18P02OVV004 s názvem „Dokumentace a prezentace technického kulturního dědictví na Labsko-vltavské vodní cestě“ v rámci programu na podporu aplikovaného výzkumu a experimentálního vývoje národní a kulturní identity financovaného Ministerstvem kultury ČR.

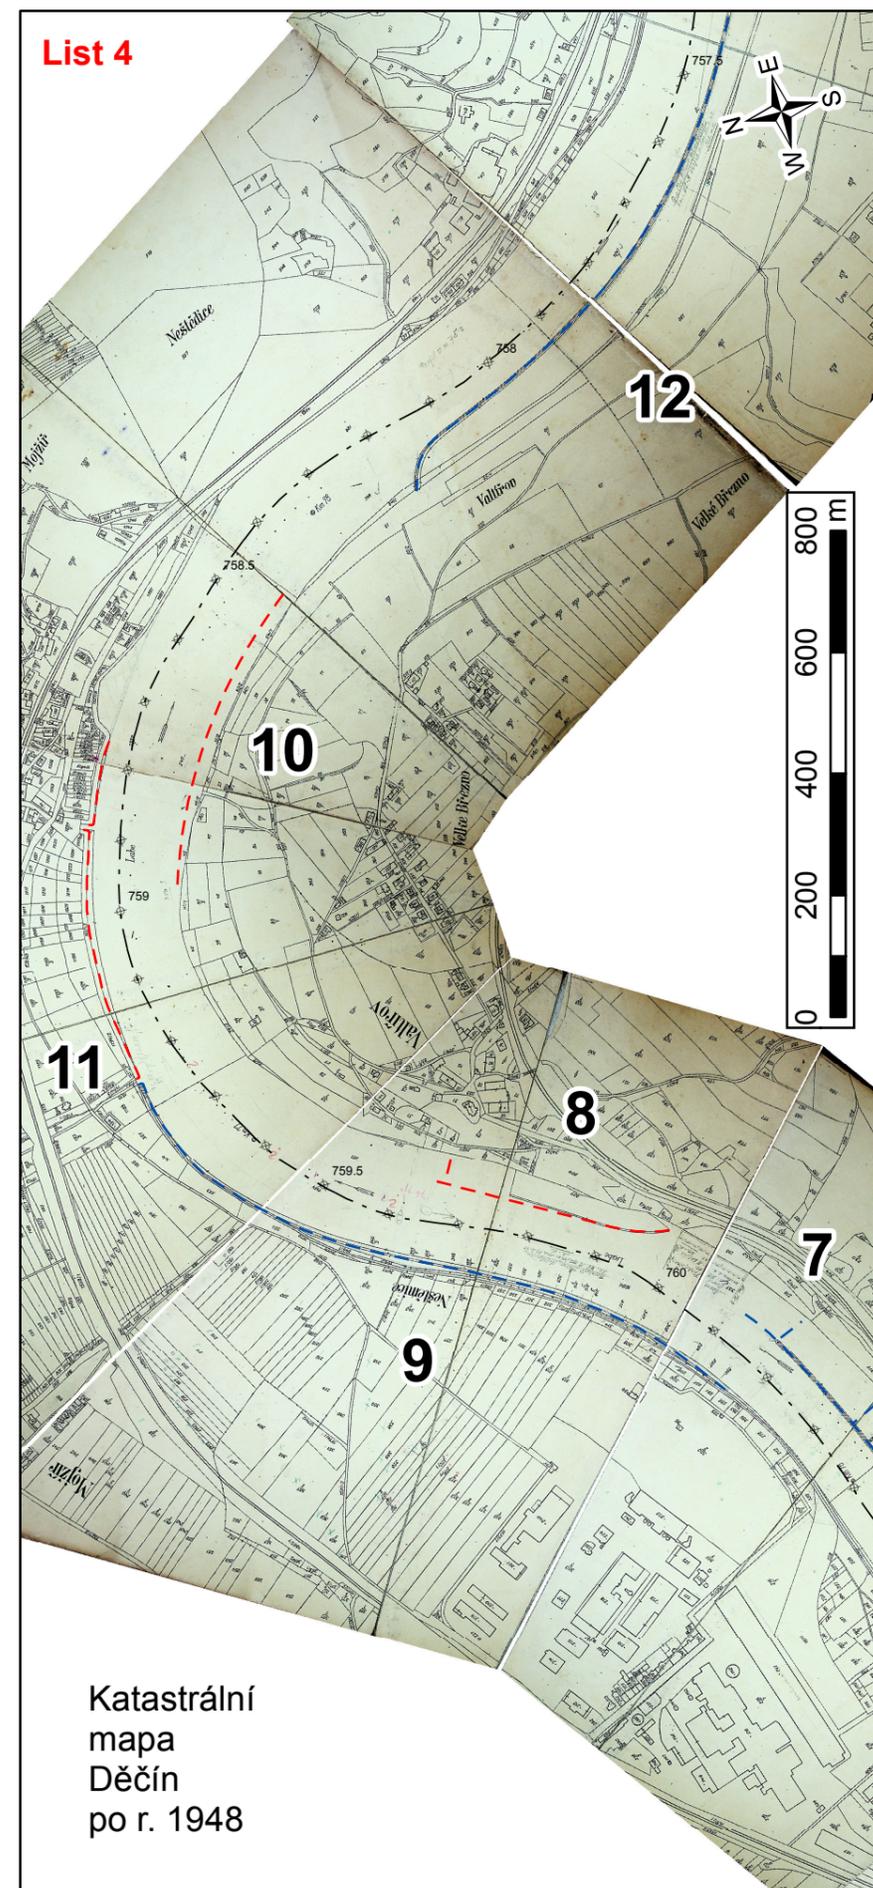
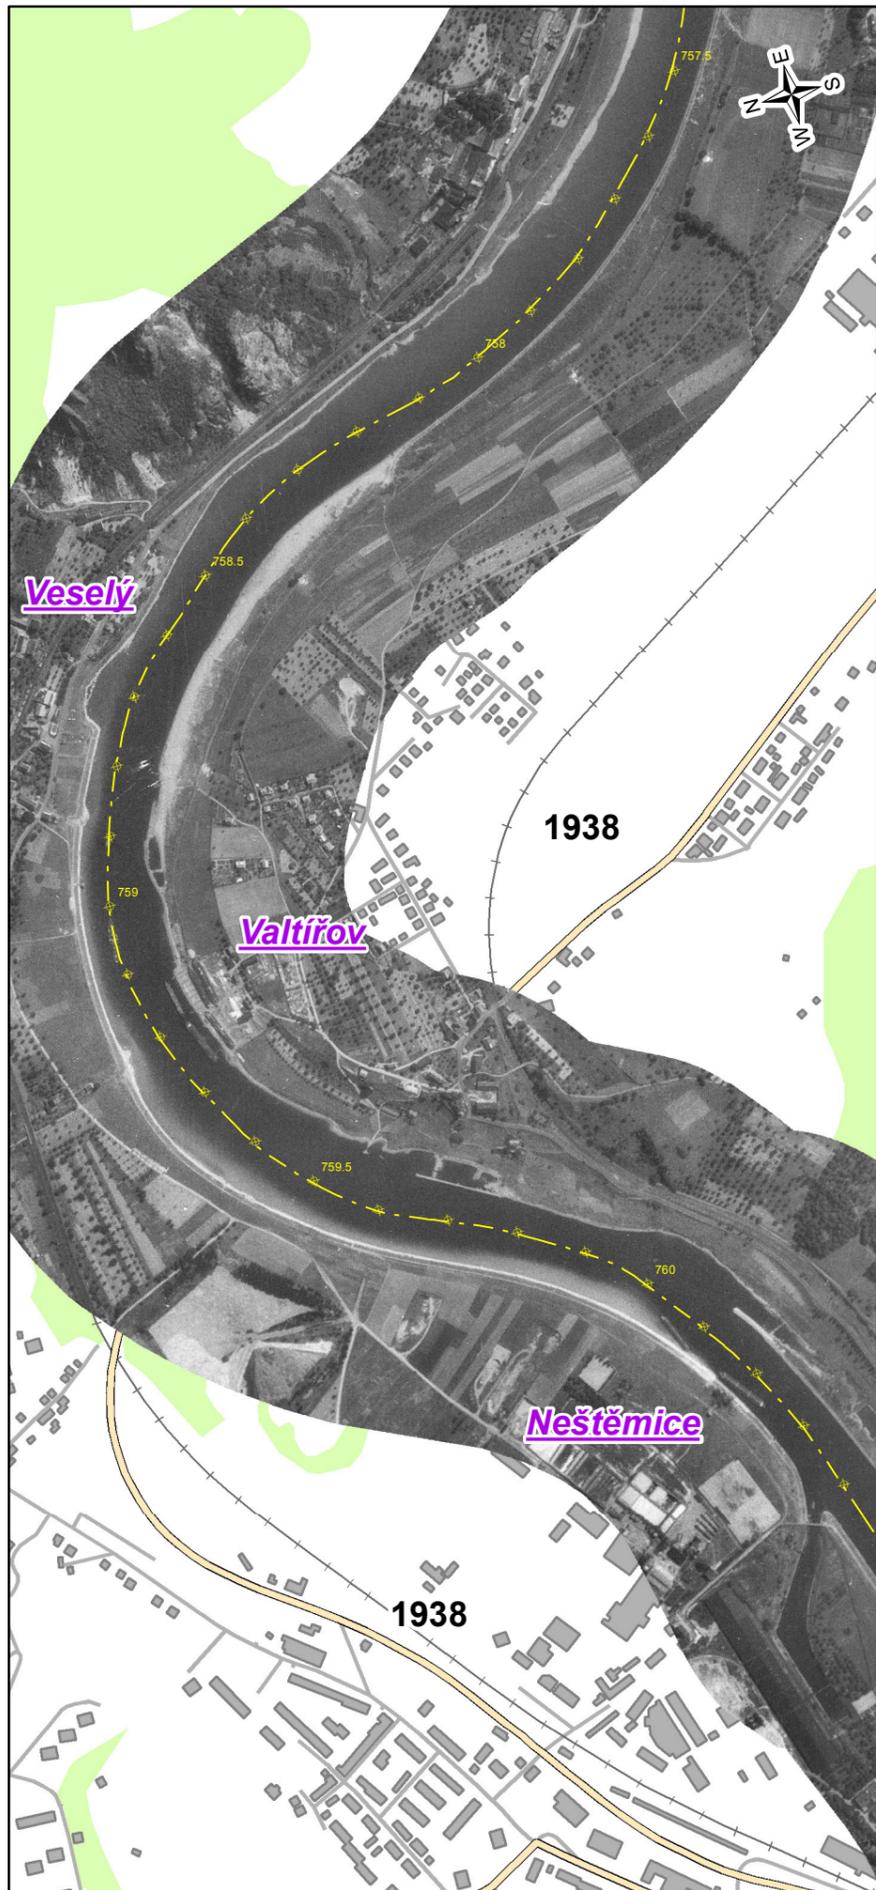
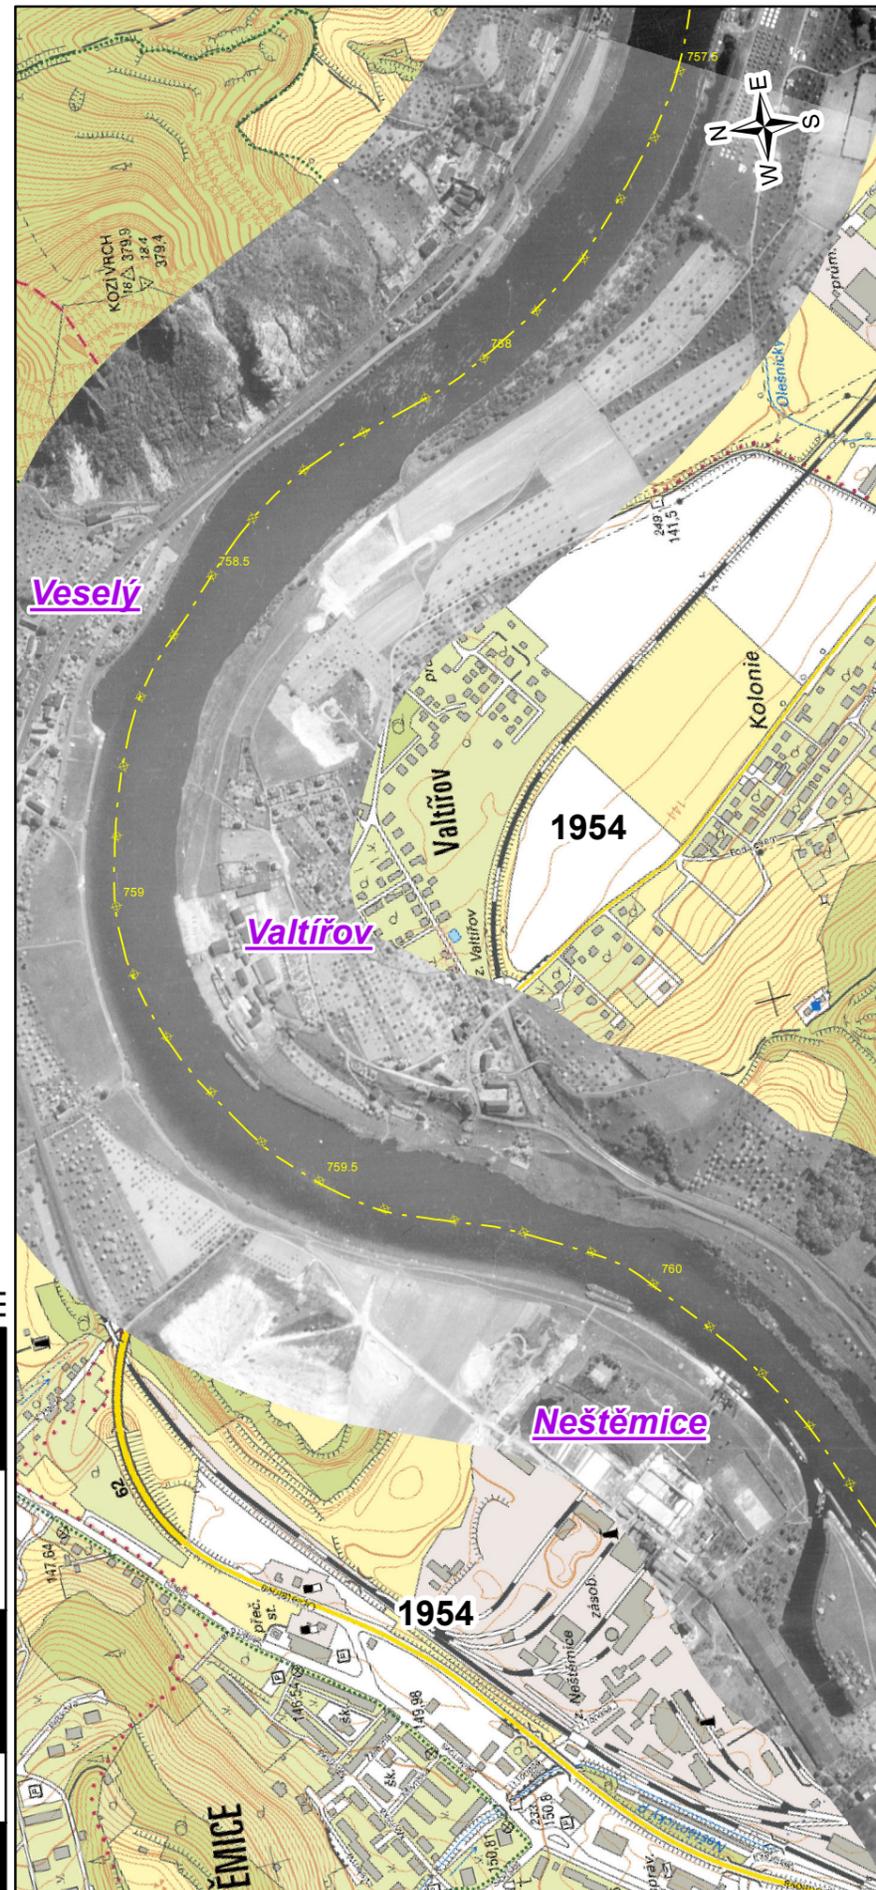
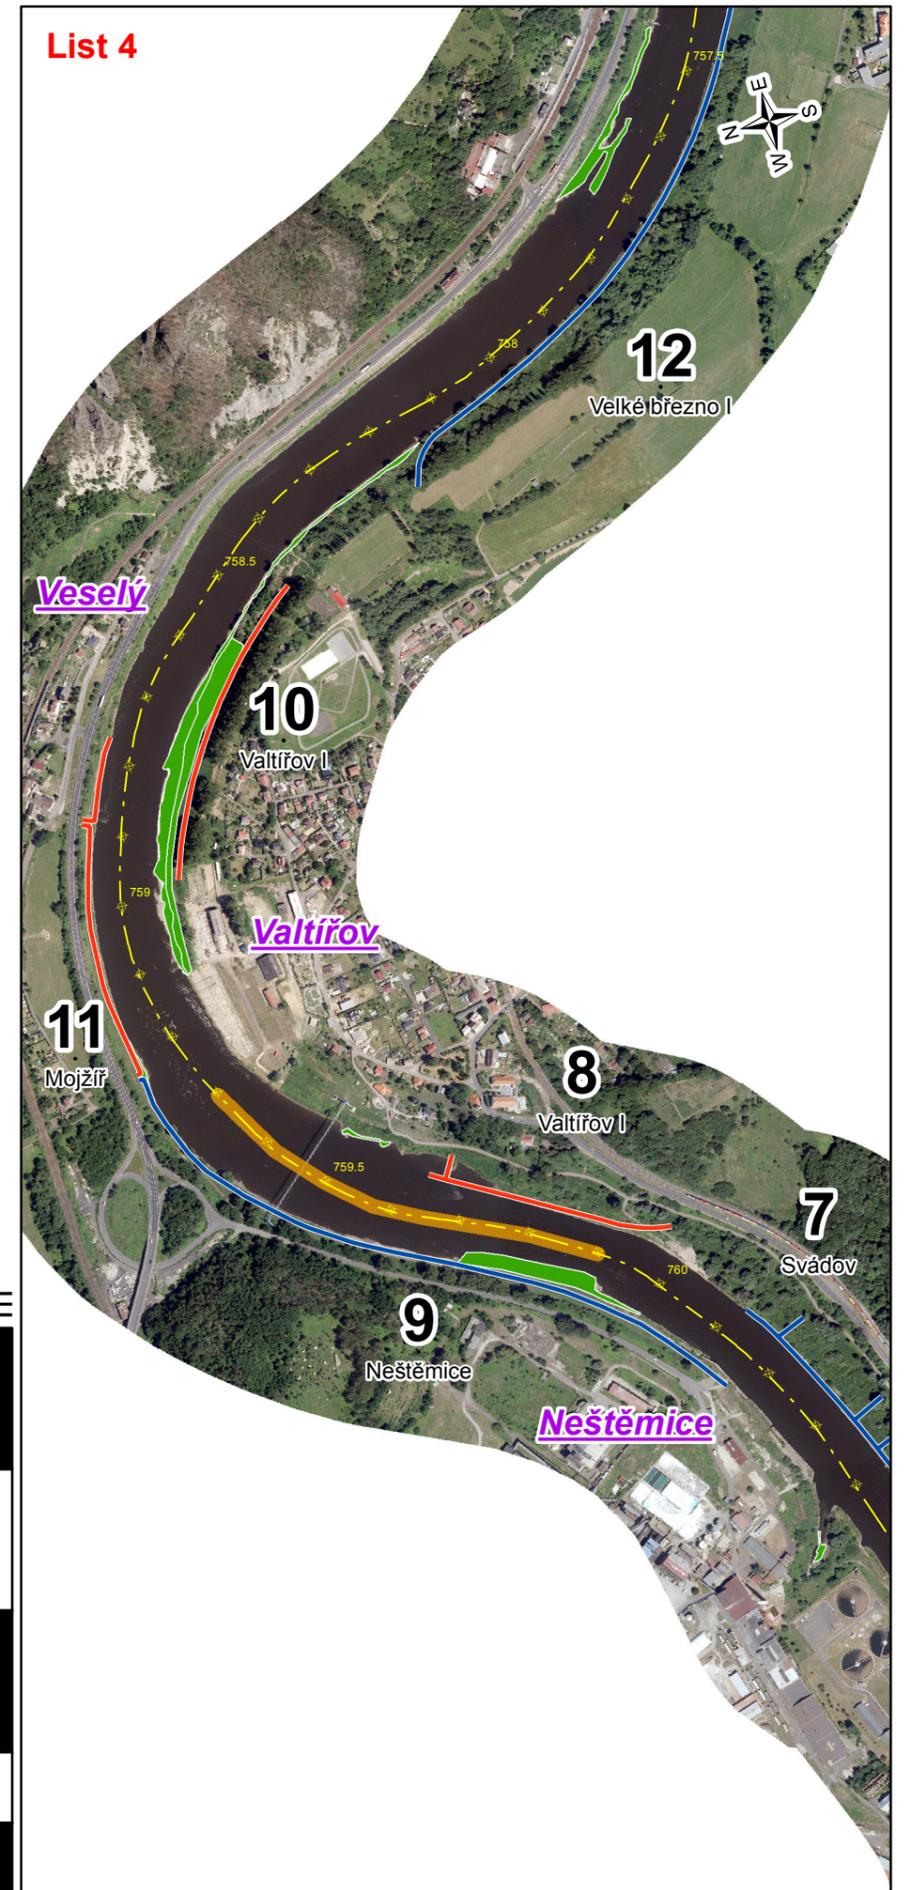
č.	Lokalita	Rok realiz.	Kilometráž		Břeh	Popis
			od	do		
7	Svádov	-	760.12	761.10	Pravý	Z větší části zasypano a zaneseno, ve zbylých jezírkách bohr.
8	Valtířov I	-	759.64	759.98	Pravý	Dvě stavby, první v ř.km 759,98-759,80 a 759,80-759,64, funkční, zazeměno jen částečně.
9	Neštětice	1900	759.23	760.17	Levý	Zcela zasypano a násyp navýšen násypem silnice II/30 Ústí nad Labem - Děčín.
10	Valtířov I	-	758.44	758.95	Pravý	Podle mapy z r. 1937 dvě nízké sypané hráze, dnes překryté zcela nánosem s výskytem
11	Mojžíř	1896	758.77	759.22	Levý	Zcela zasypano a násyp navýšen násypem silnice II/30 Ústí nad Labem - Děčín.
12	Velké Březno I	1896	757.20	758.19	Pravý	Zcela zazeměno, slouží jako břehové opevnění, vodní plocha částečně obnovena u vyústění

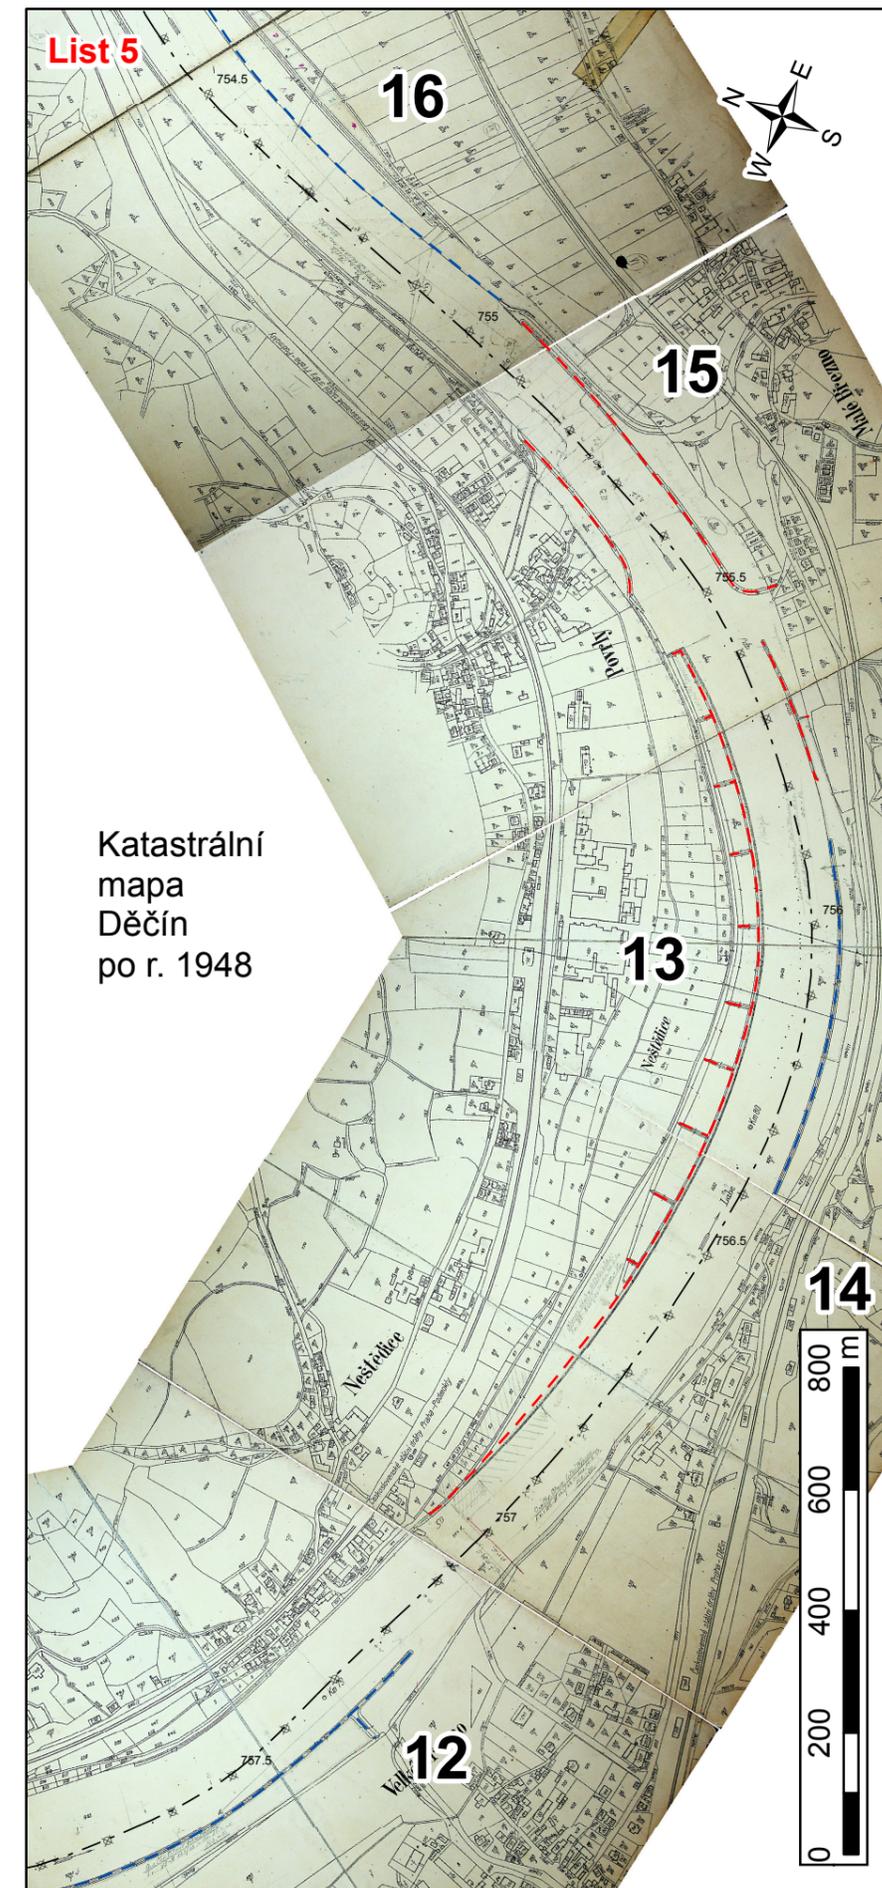
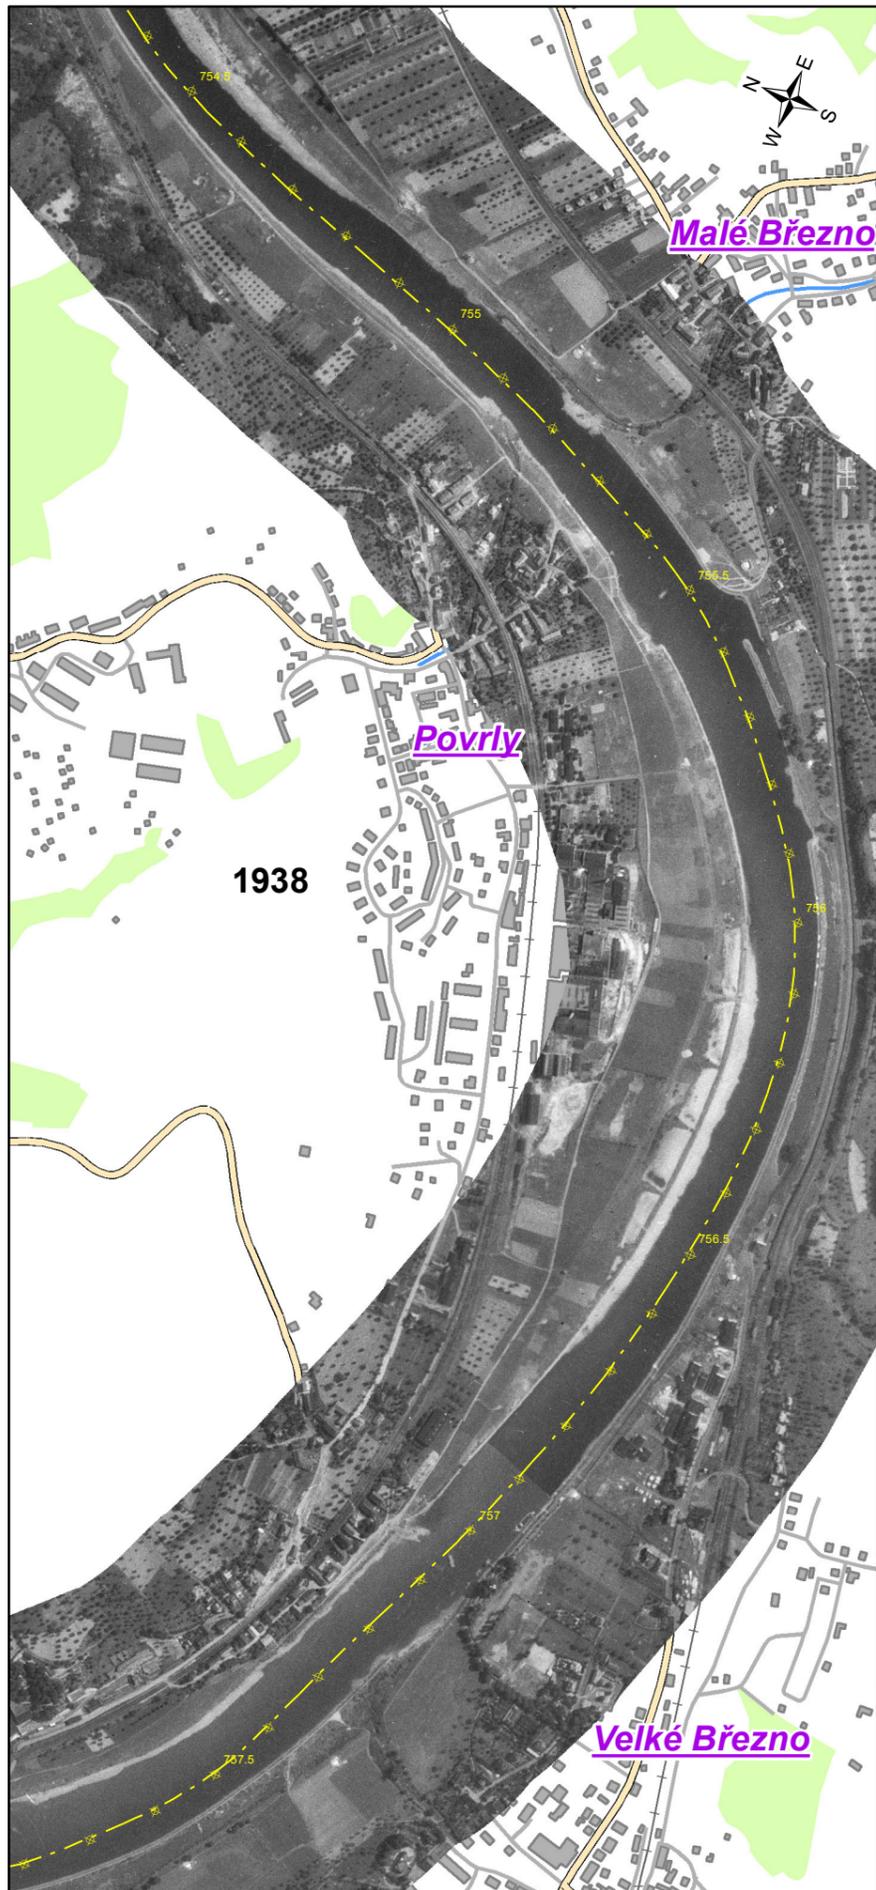
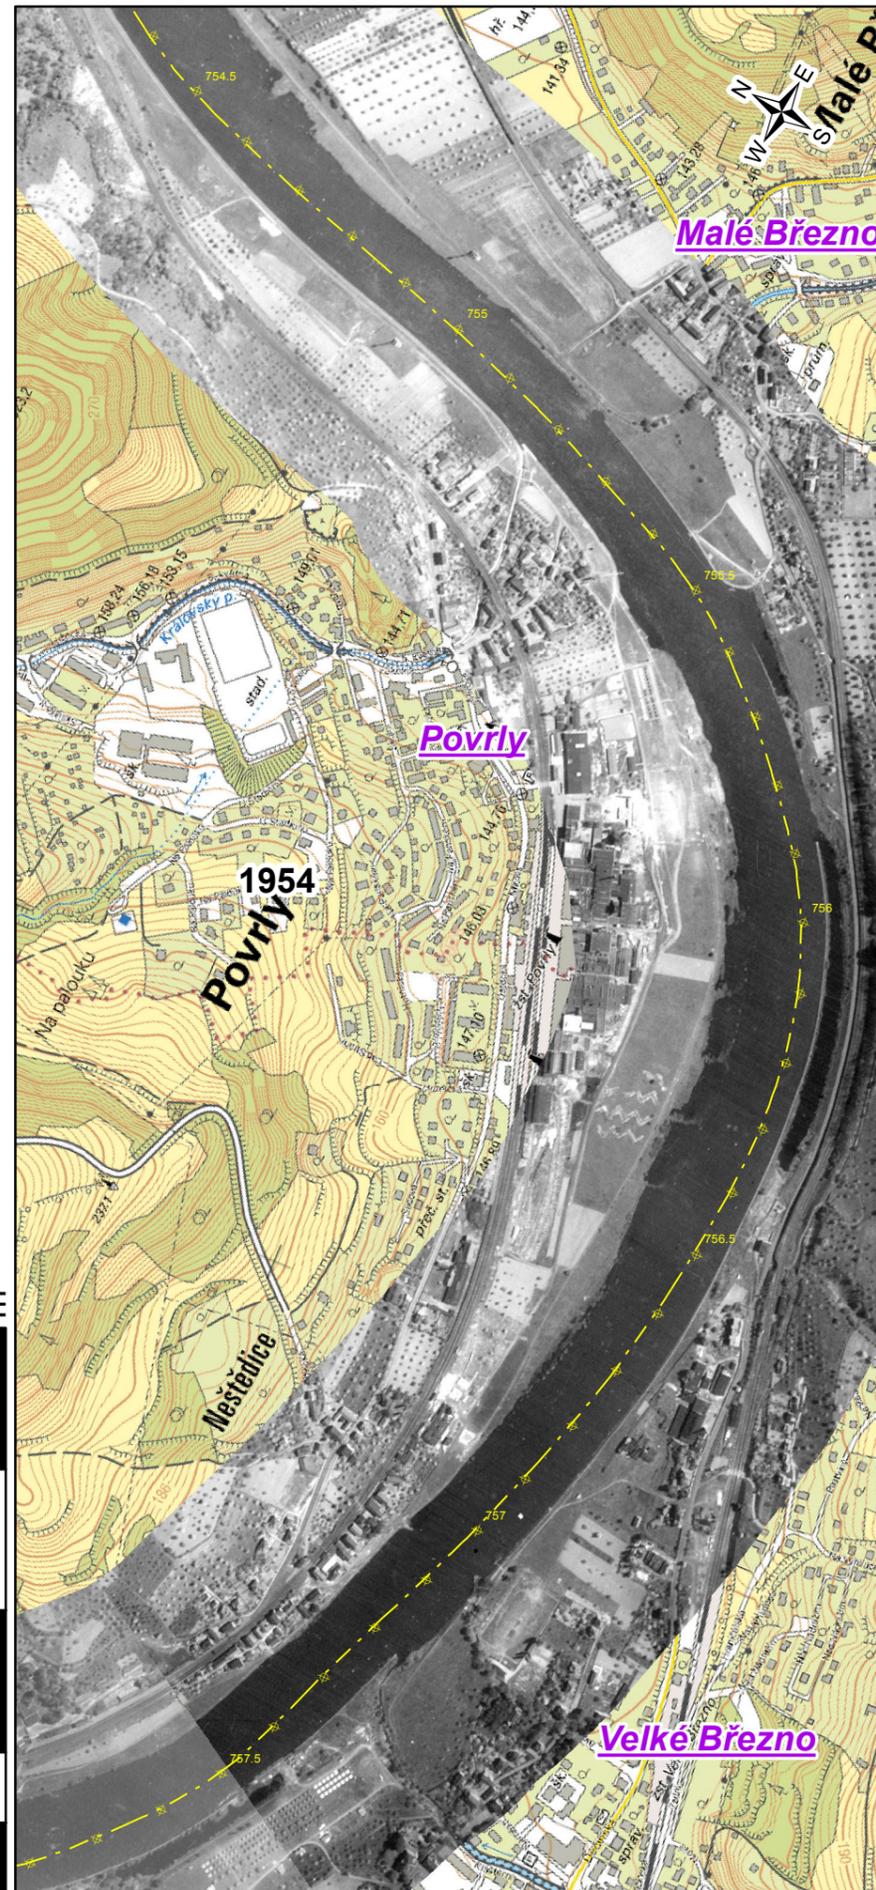
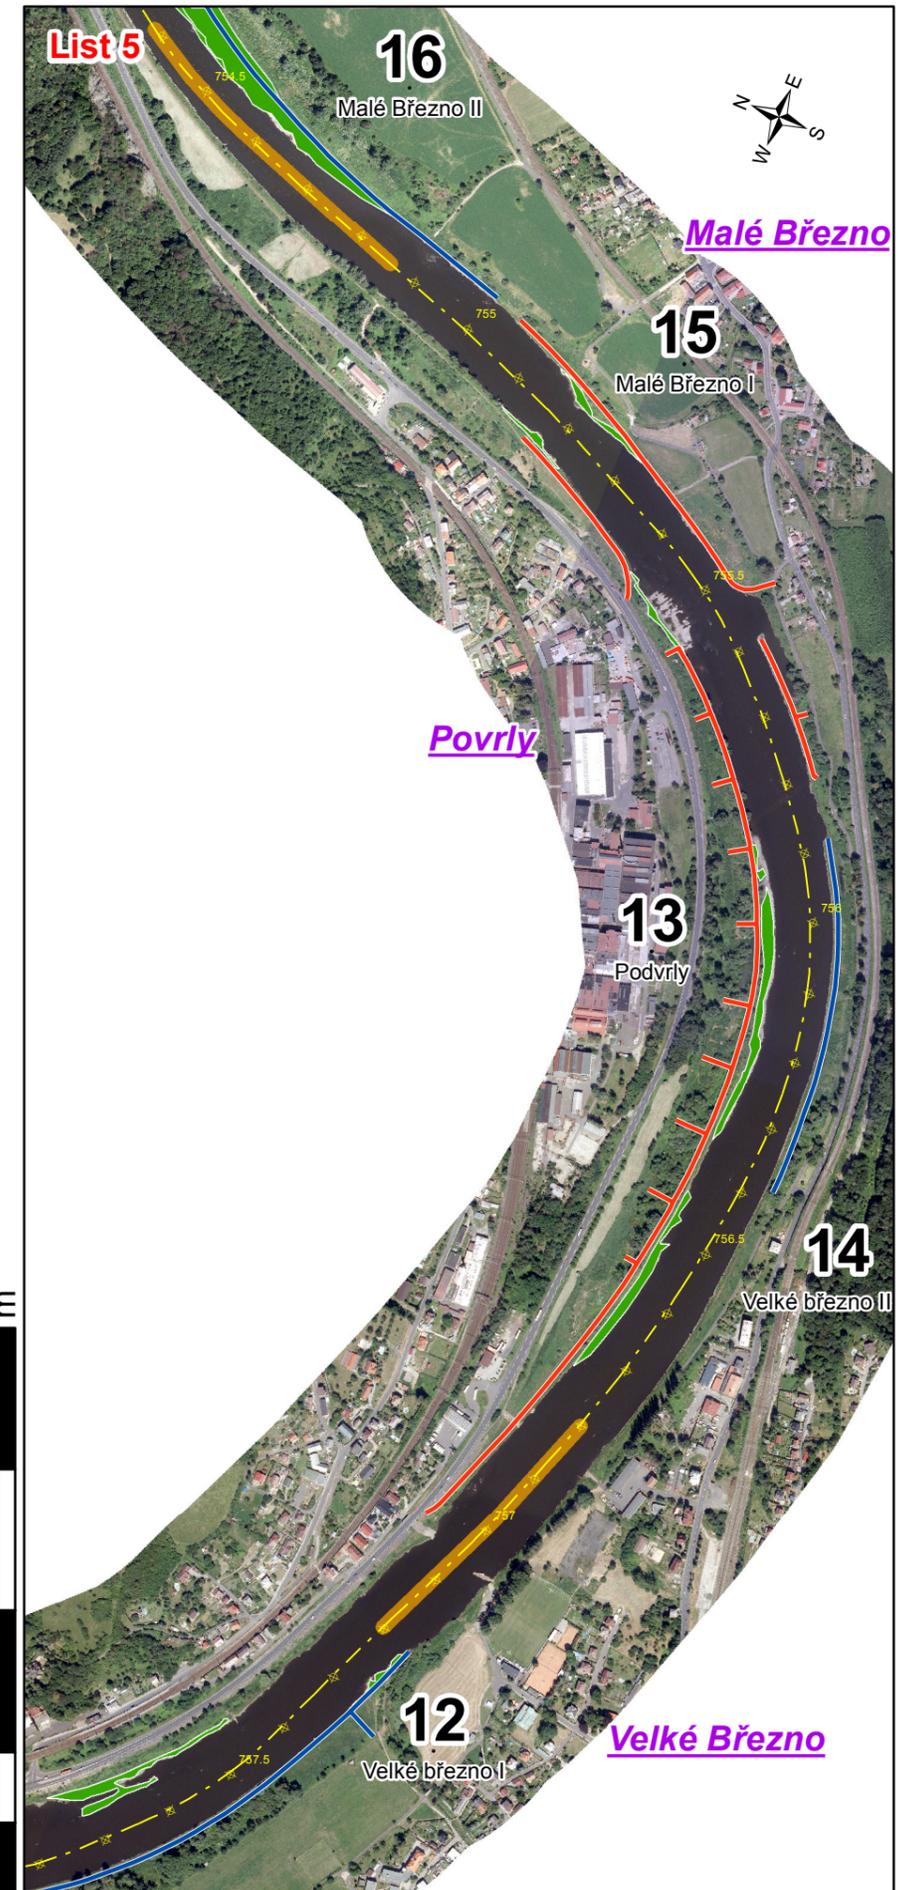
č.	Lokalita	Rok realiz.	Kilometráž		Břeh	Popis
			od	do		
12	Velké Březno I	1896	757.20	758.19	Pravý	Zcela zazeměno, slouží jako břehové opevnění, vodní plocha částečně obnovena u vyústění
13	Podvrly	1896	755.19	757.04	Levý	V horní části zazeměná, ve střední rozsáhlejší jezírka a bobr, spodní zase celá zazeměná.
14	Velké Březno II	1896	755.89	756.38	Pravý	Funkční, na vnější straně oblouku, částečně zazeměná jen v horní části, dnes tvoří břehové opevnění.
15	Malé Březno I	1896	755.04	755.80	Pravý	Dvě hrázky, horní funkční, spodní zcela zazeměná na vnější straně oblouku, končí poškozeným vyústěním potoka.
16	Malé Březno II	1896	753.48	755.00	Pravý	Podélná stavba v úseku starší odstraněné stavby, umístěná blíže ke břehu a doplněna příčnými

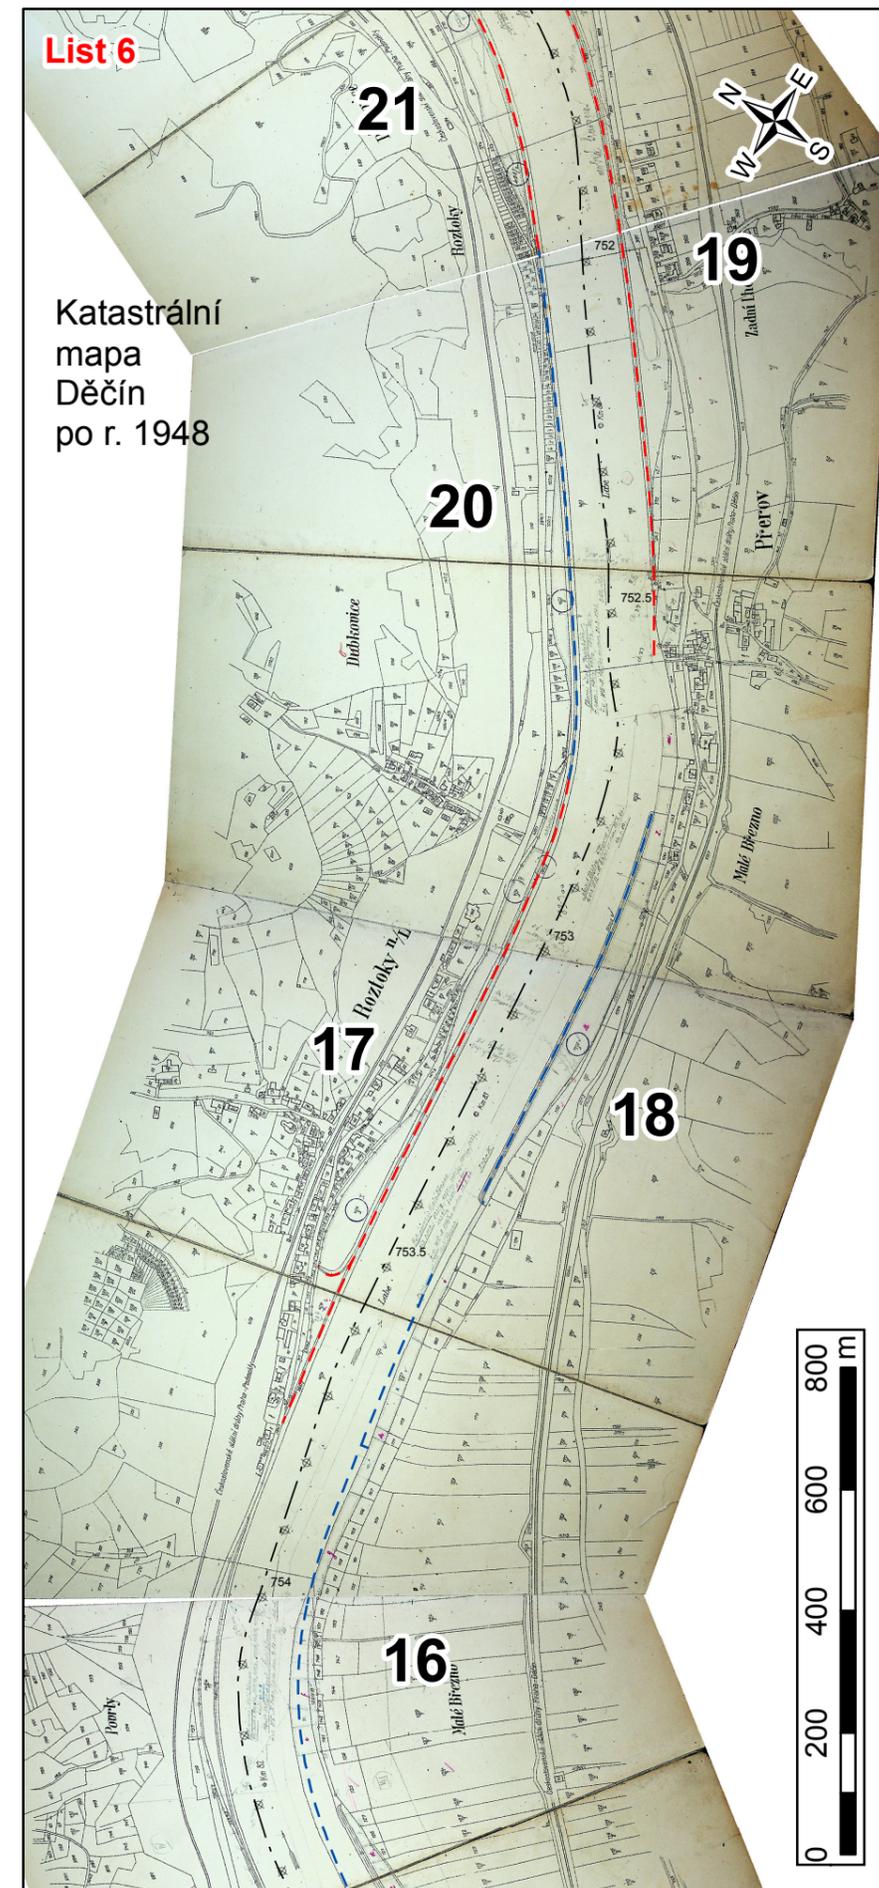
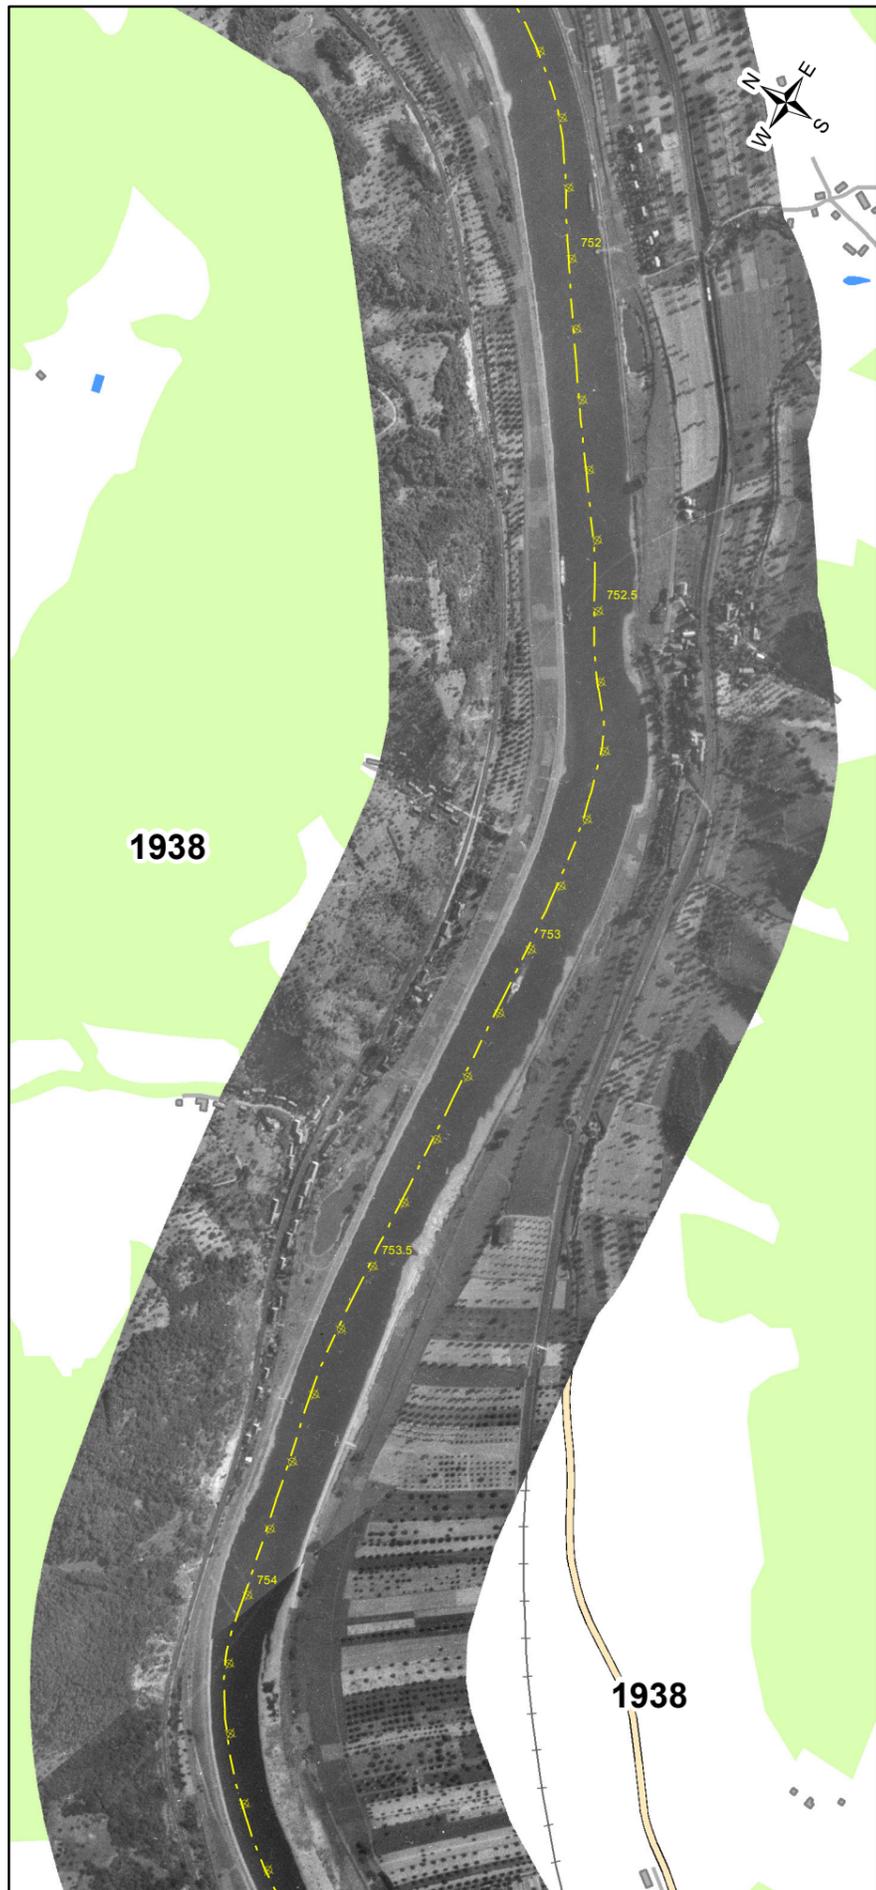
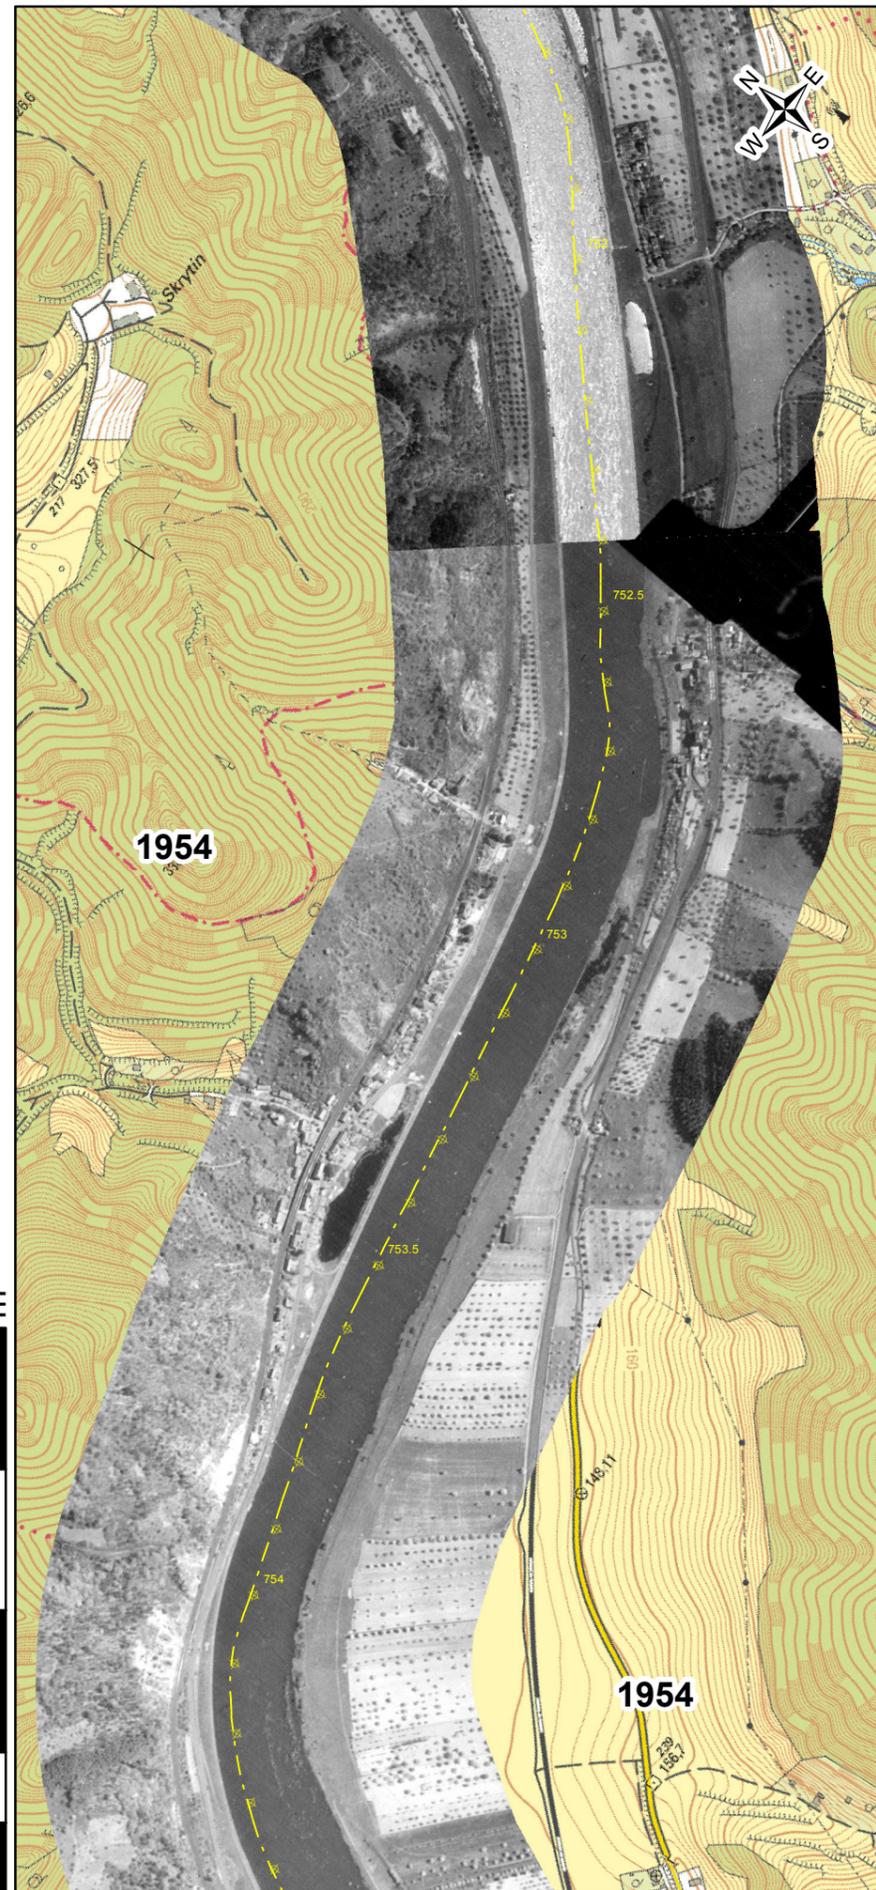
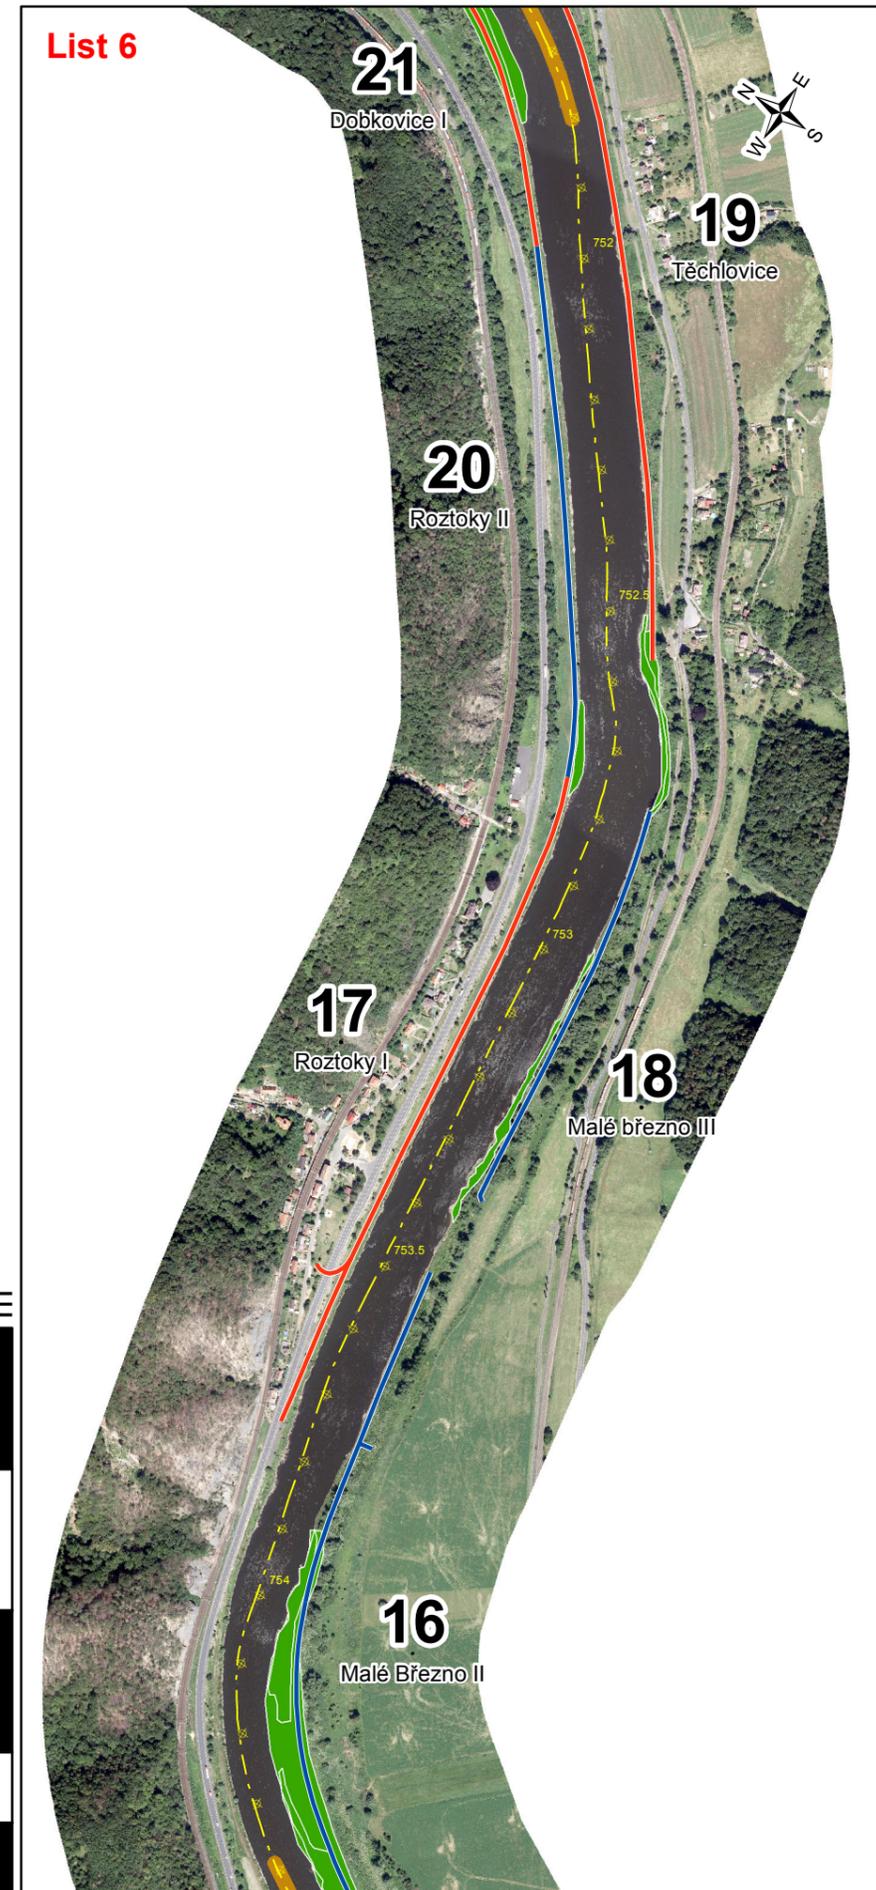
č.	Lokalita	Rok realiz.	Kilometráž		Břeh	Popis
			od	do		
16	Malé Březno II	1896	753.48	755.00	Pravý	Podélná stavba v úseku starší odstraněné stavby, umístěná blíže ke břehu a doplněna příčnými prahy.
17	Roztoky I	-	752.74	753.76	Levý	Zcela zasypano tělesem silnice II/30, dnes jako břehové opevnění, v části kotviště.
18	Malé Březno III	1933	752.77	753.35	Pravý	Hráz v dobrém stavu, po povodních očištěna od náplavů. byla zasypaná velkou černou skládkou.
19	Těchlovice	1933	751.35	752.56	Levý	Částečně zazeměná, ve spodní části otevřená (náplavy).
20	Roztoky II	1933	751.98	752.74	Pravý	Zcela zazeměná, slouží jako břehové opevnění. V horní části vývaziště plavidel.
21	Dobkovice I	1933	750.98	751.98	Pravý	V horní části zazeměná, ve spodní části stále funkční, voda a bobr.
