Evidence regulačních úprav dolního Labe od VD Střekov po státní hranici

Zpracovali: doc. Dr. Ing. Pavel Fošumpaur, Ing. Martin Horský, Ph.D., Ing. Tomáš Kašpar, Pavla Zajícová, (ČVUT v Praze, Fakulta stavební, 2020).

Soubor map vznikl na základě podpory řešení projektu č. DG18P02OVV004 s názvem „Dokumentace a prezentace technického kulturního dědictví na Labsko-vltavské vodní cestě“ v rámci programu na podporu aplikovaného výzkumu a experimentálního vývoje národní a kulturní identity financovaného Ministerstvem kultury ČR.

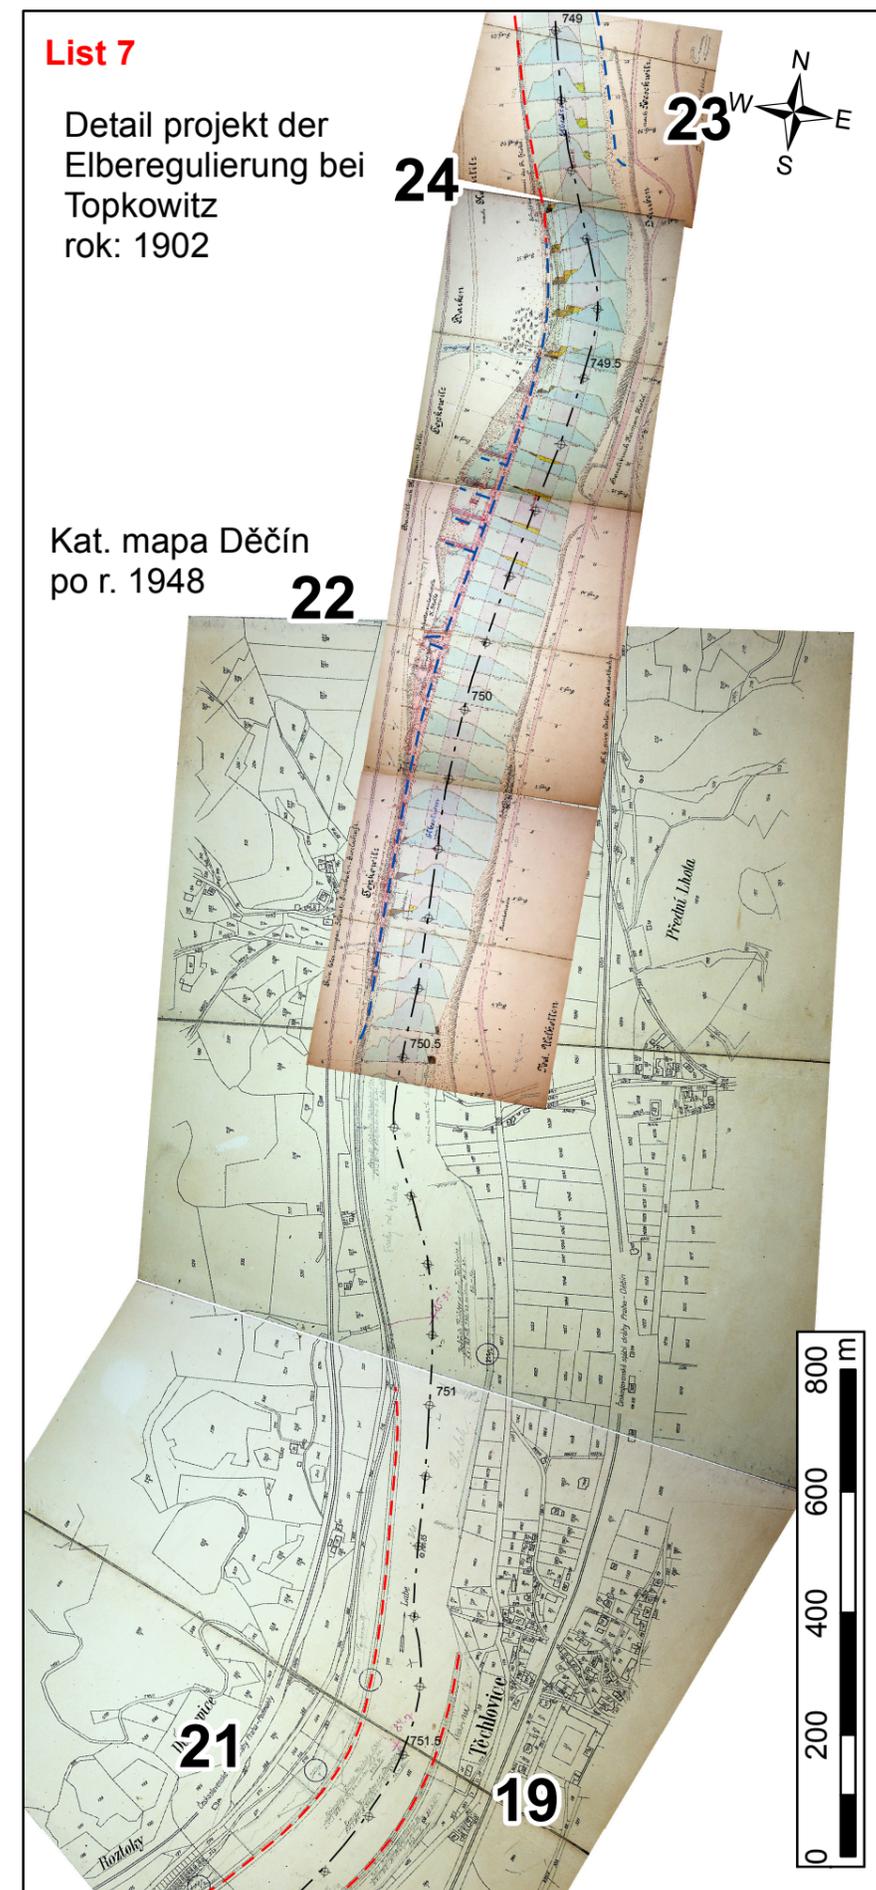
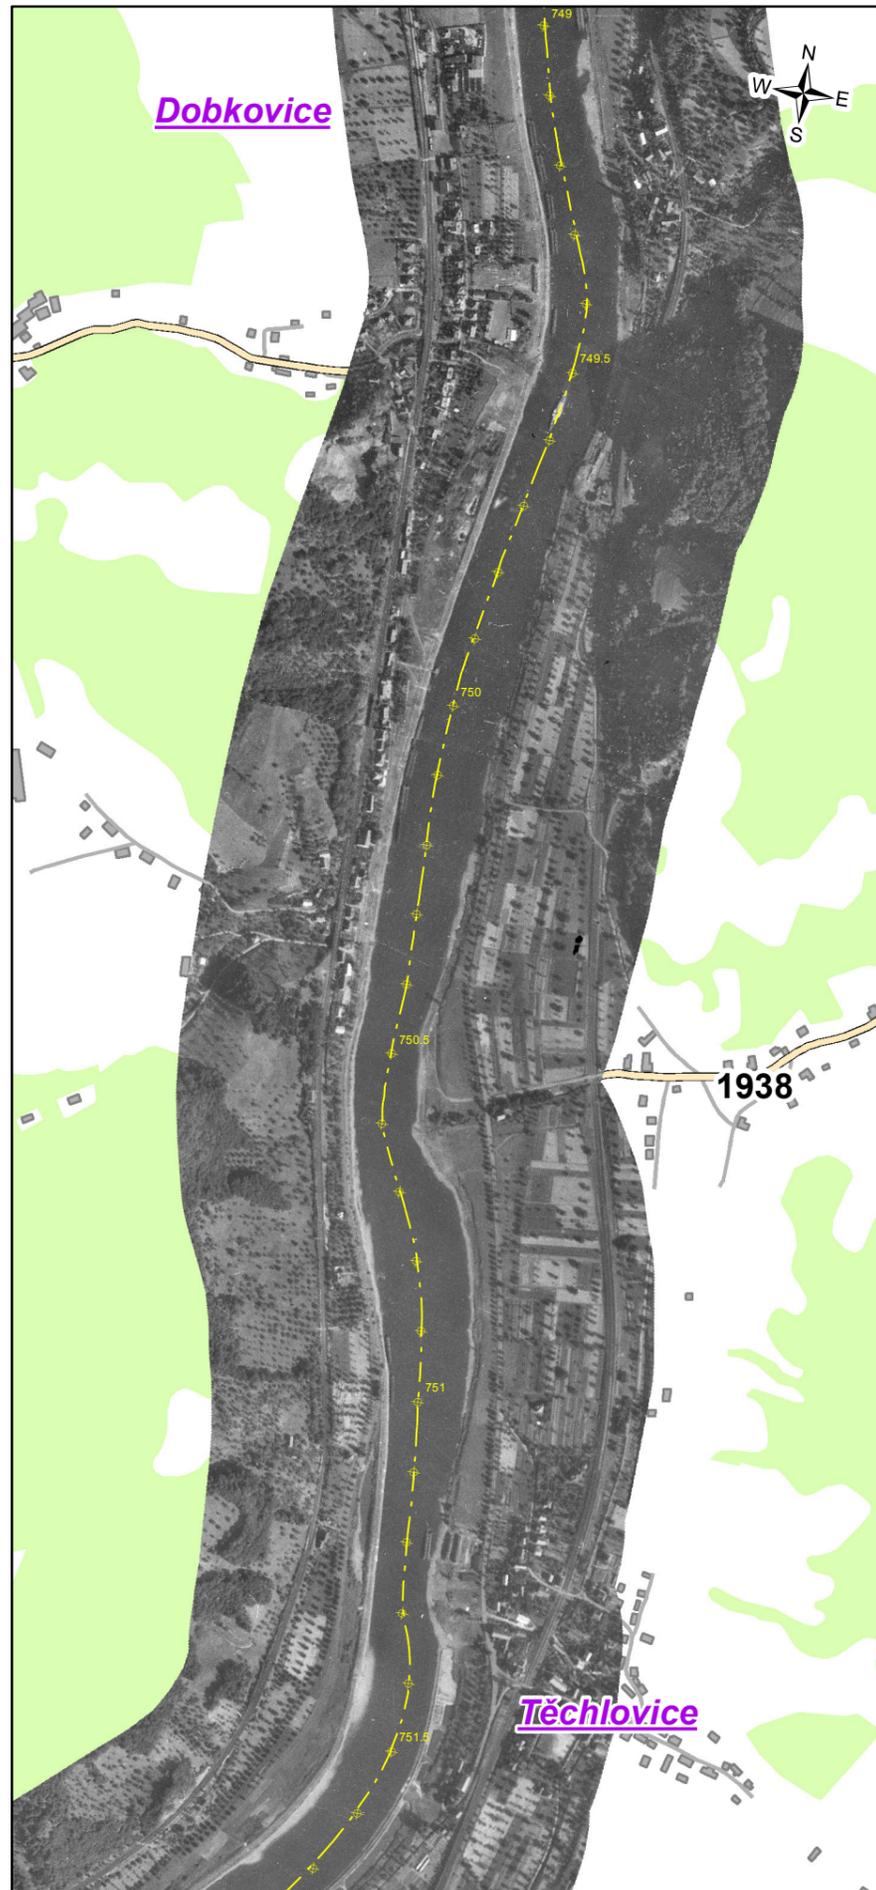
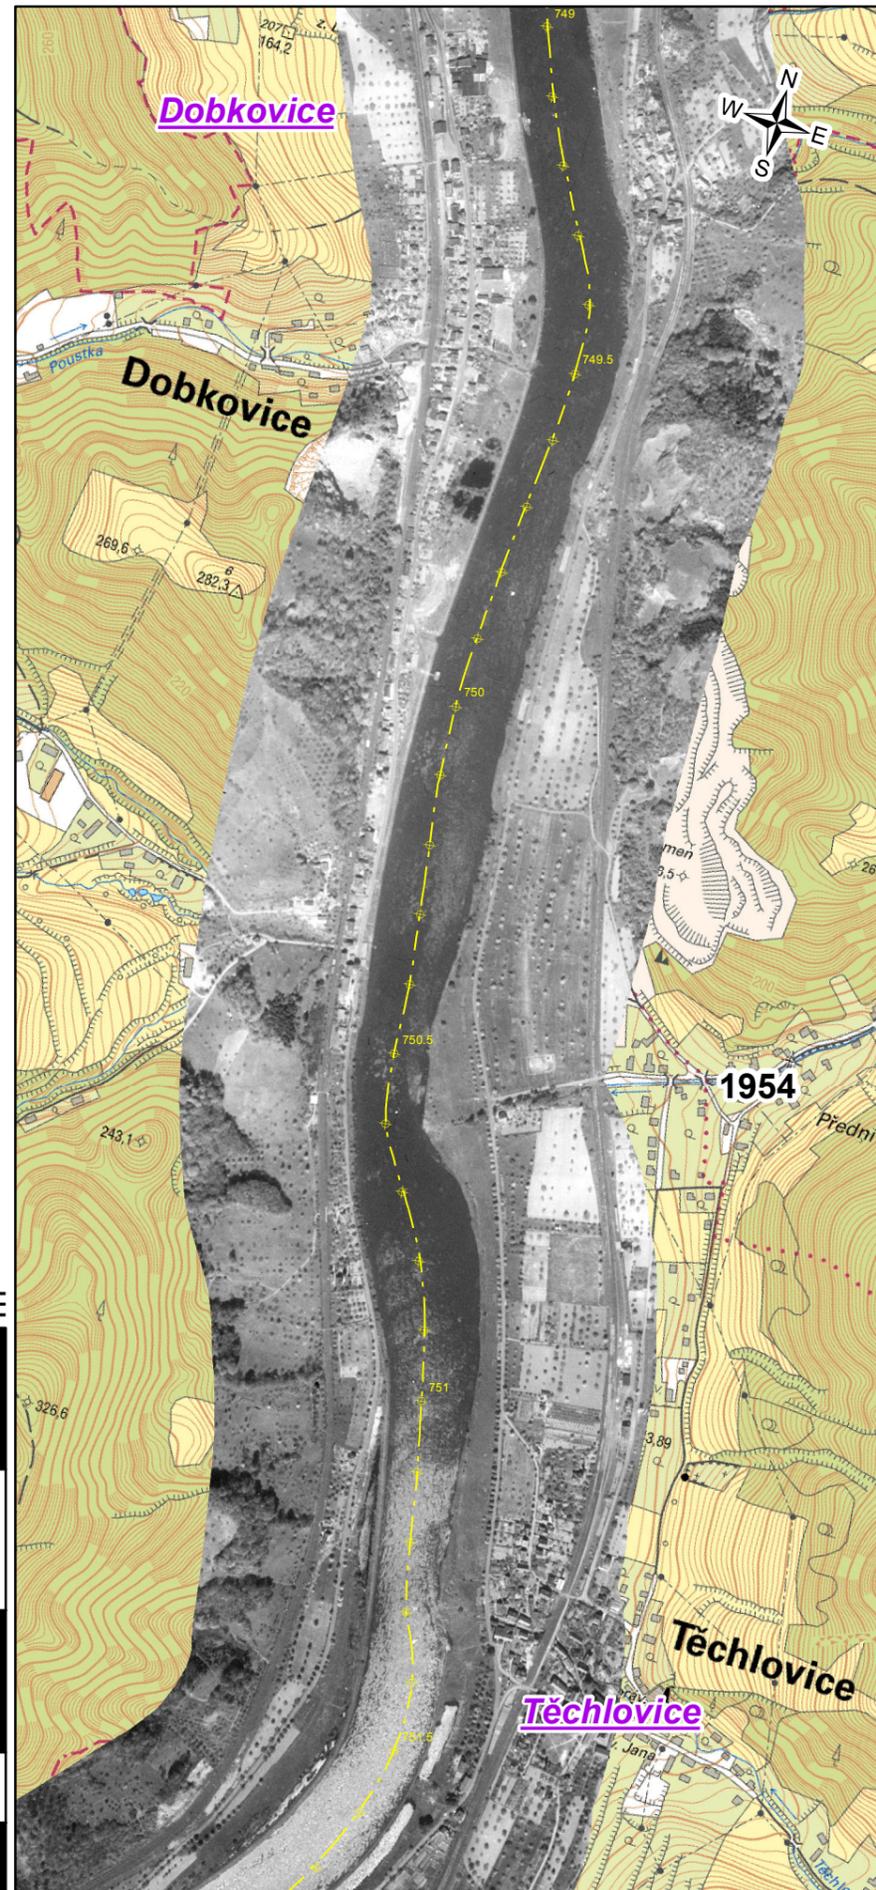
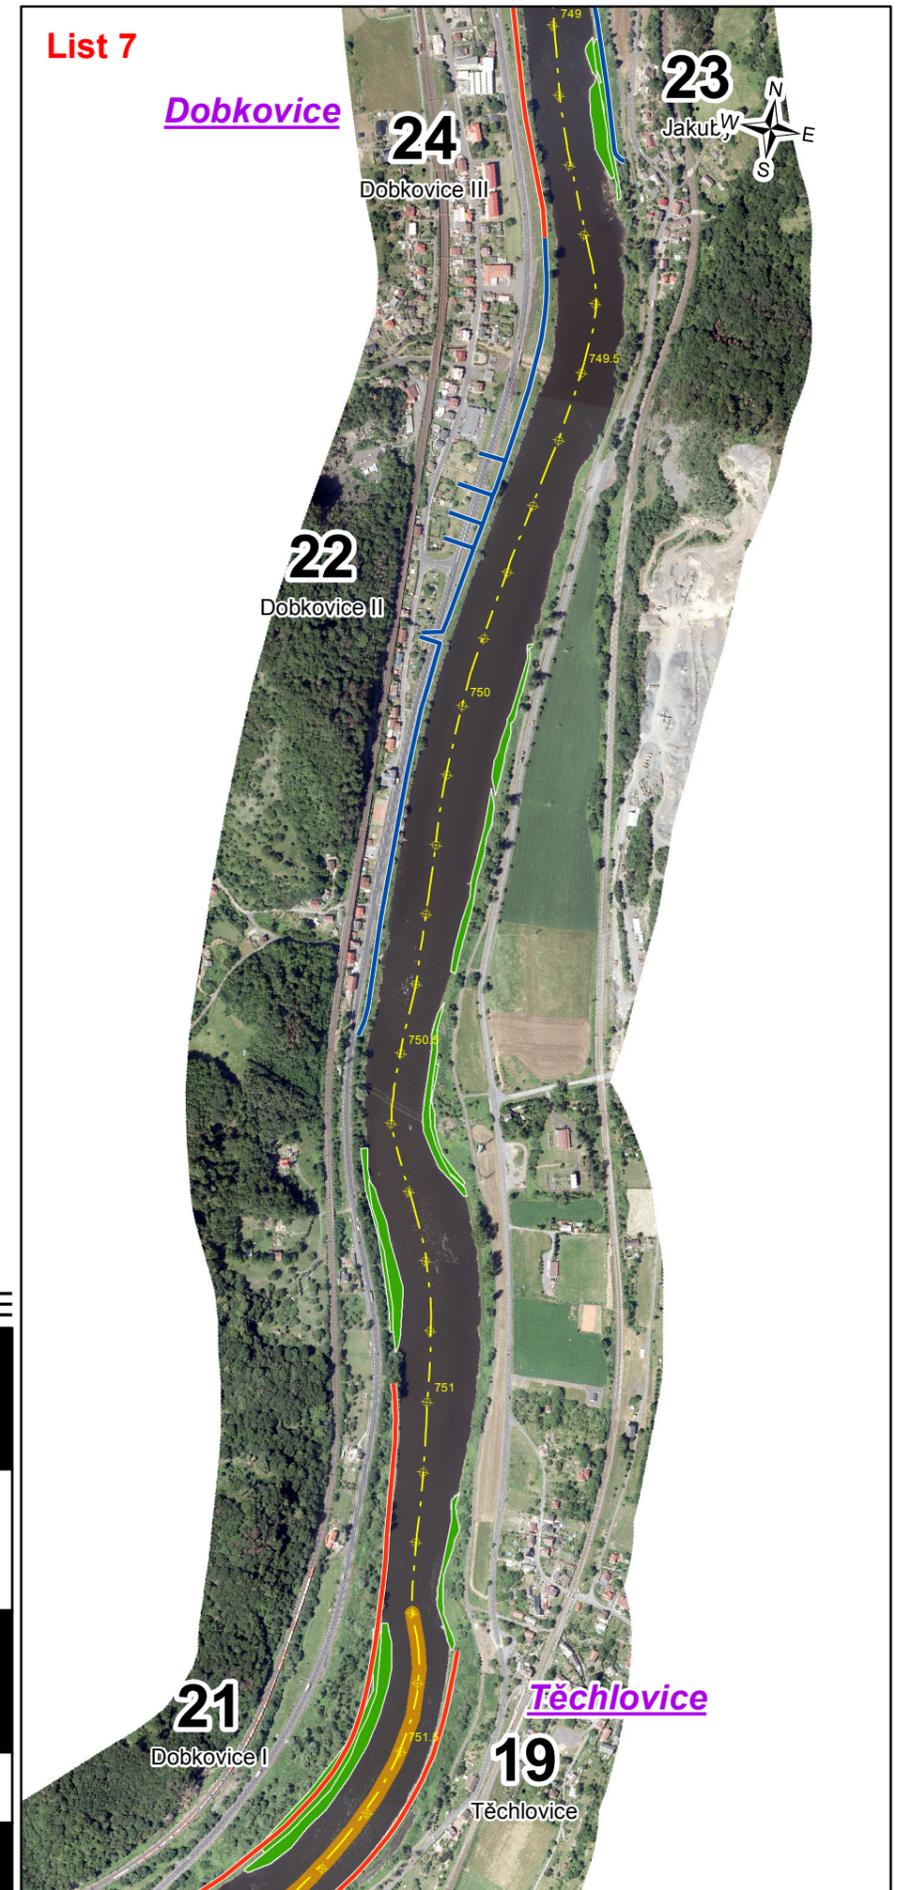
List 7

č.	Lokalita	Rok realiz.	Kilometráž		Břeh	Popis
			od	do		
19	Těchlovice	1933	751.35	752.56	Levý	Částečně zazeměná, ve spodní části otevřená (náplavy).
21	Dobkovice I	1933	750.98	751.98	Pravý	V horní části zazeměná, ve spodní části stále funkční, voda a bobr.
22	Dobkovice II	1902	749.30	750.48	Levý	Zcela zazeměno, na pozemku za hrázkou násep silnice, v dolní části vyústění potoka Poustka.
23	Jakuby	1909	747.99	749.20	Pravý	Různé hrázky, kterými bylo dotvořeno "Nebočadské rameno", chráněné území (národní přírodní památka), výskyt bobra.
24	Dobkovice III	1906	747.35	749.30	Levý	Zcela zazeměno, nasypáno do úrovně silnice, na pozemku benzínová pumpa a skládka panelů v místě romského hřbitova.

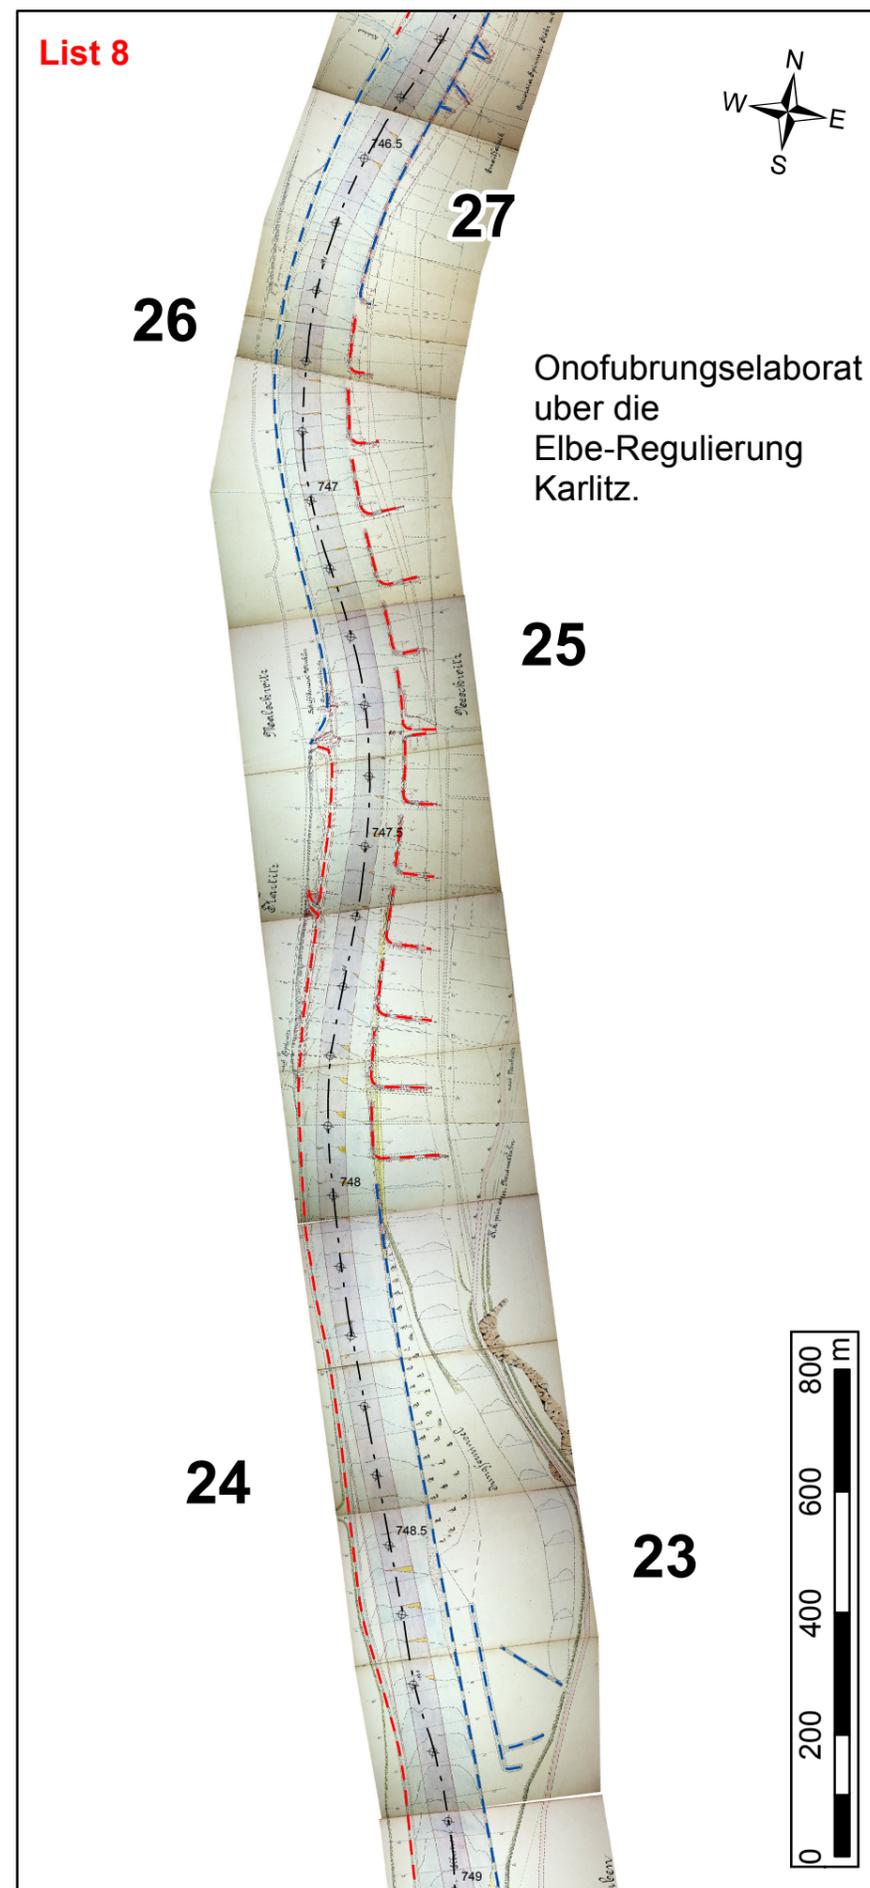
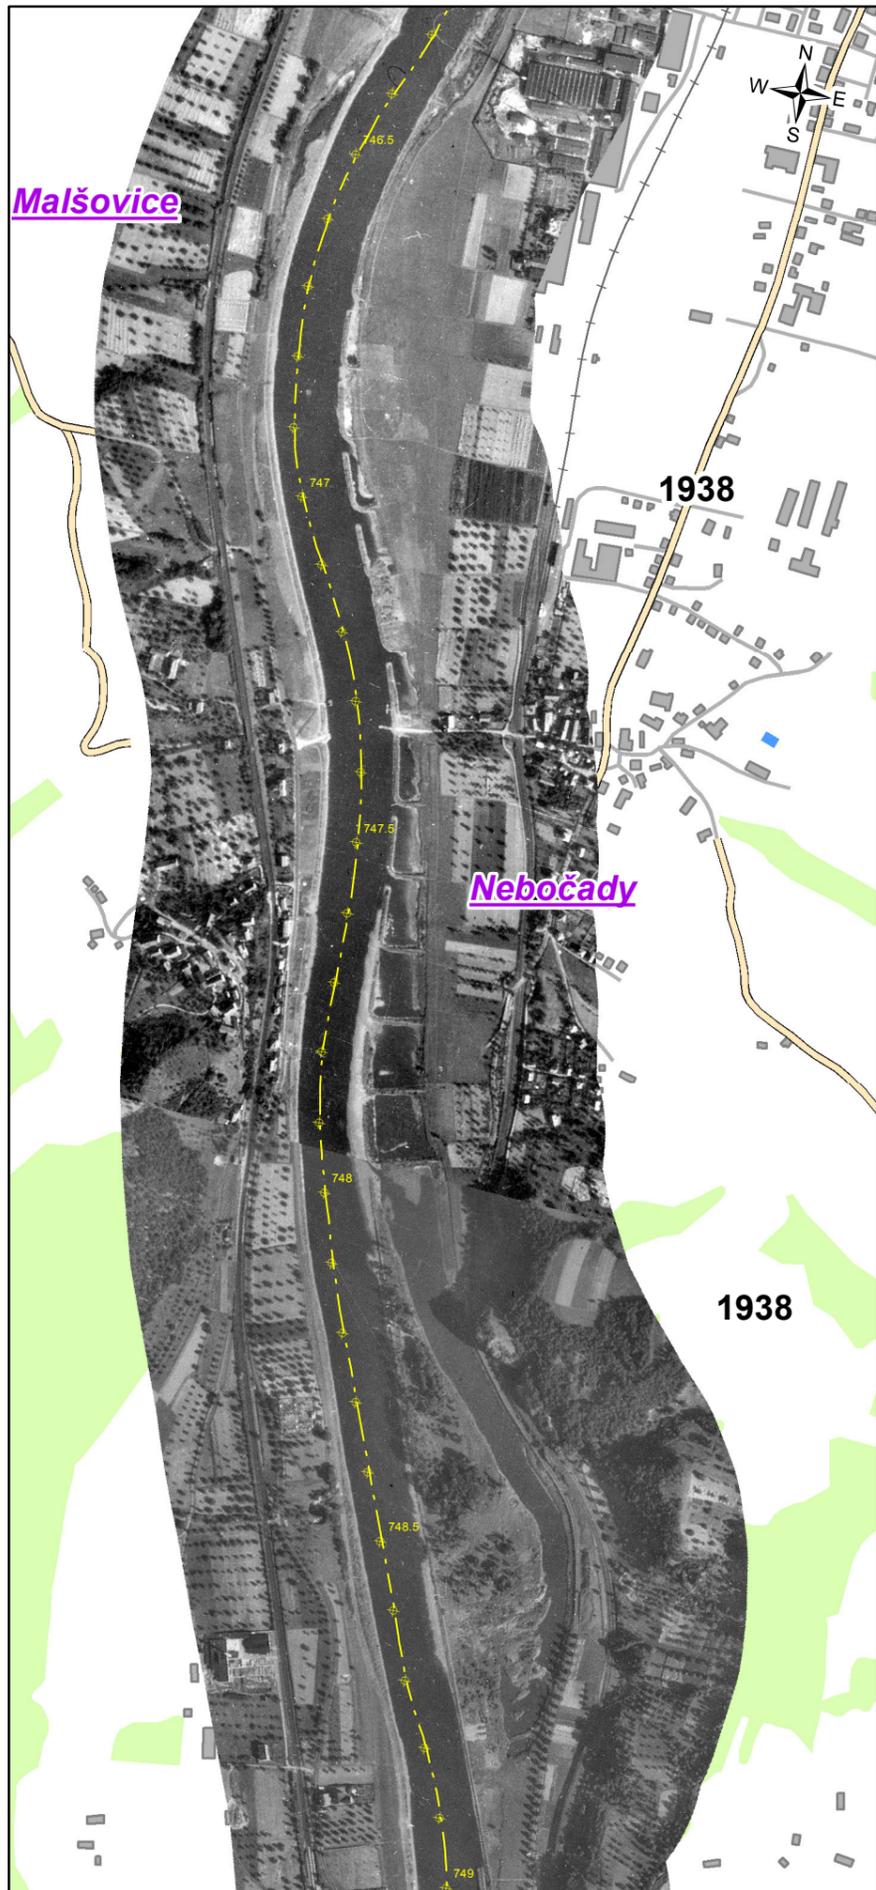
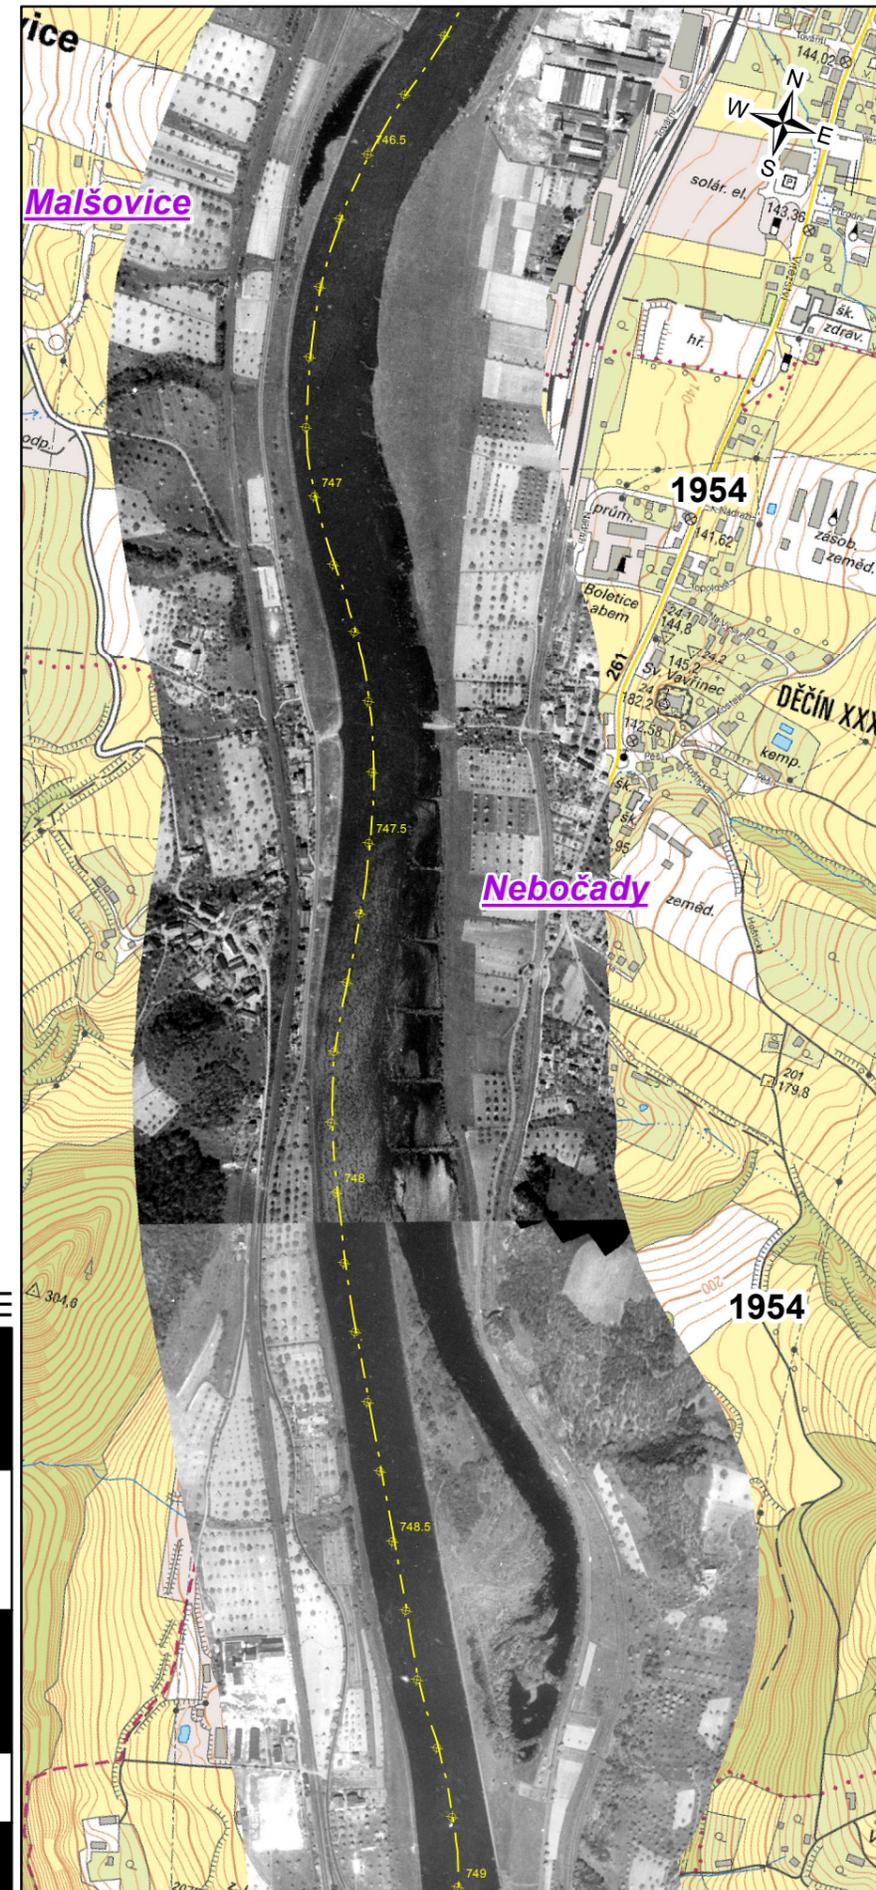
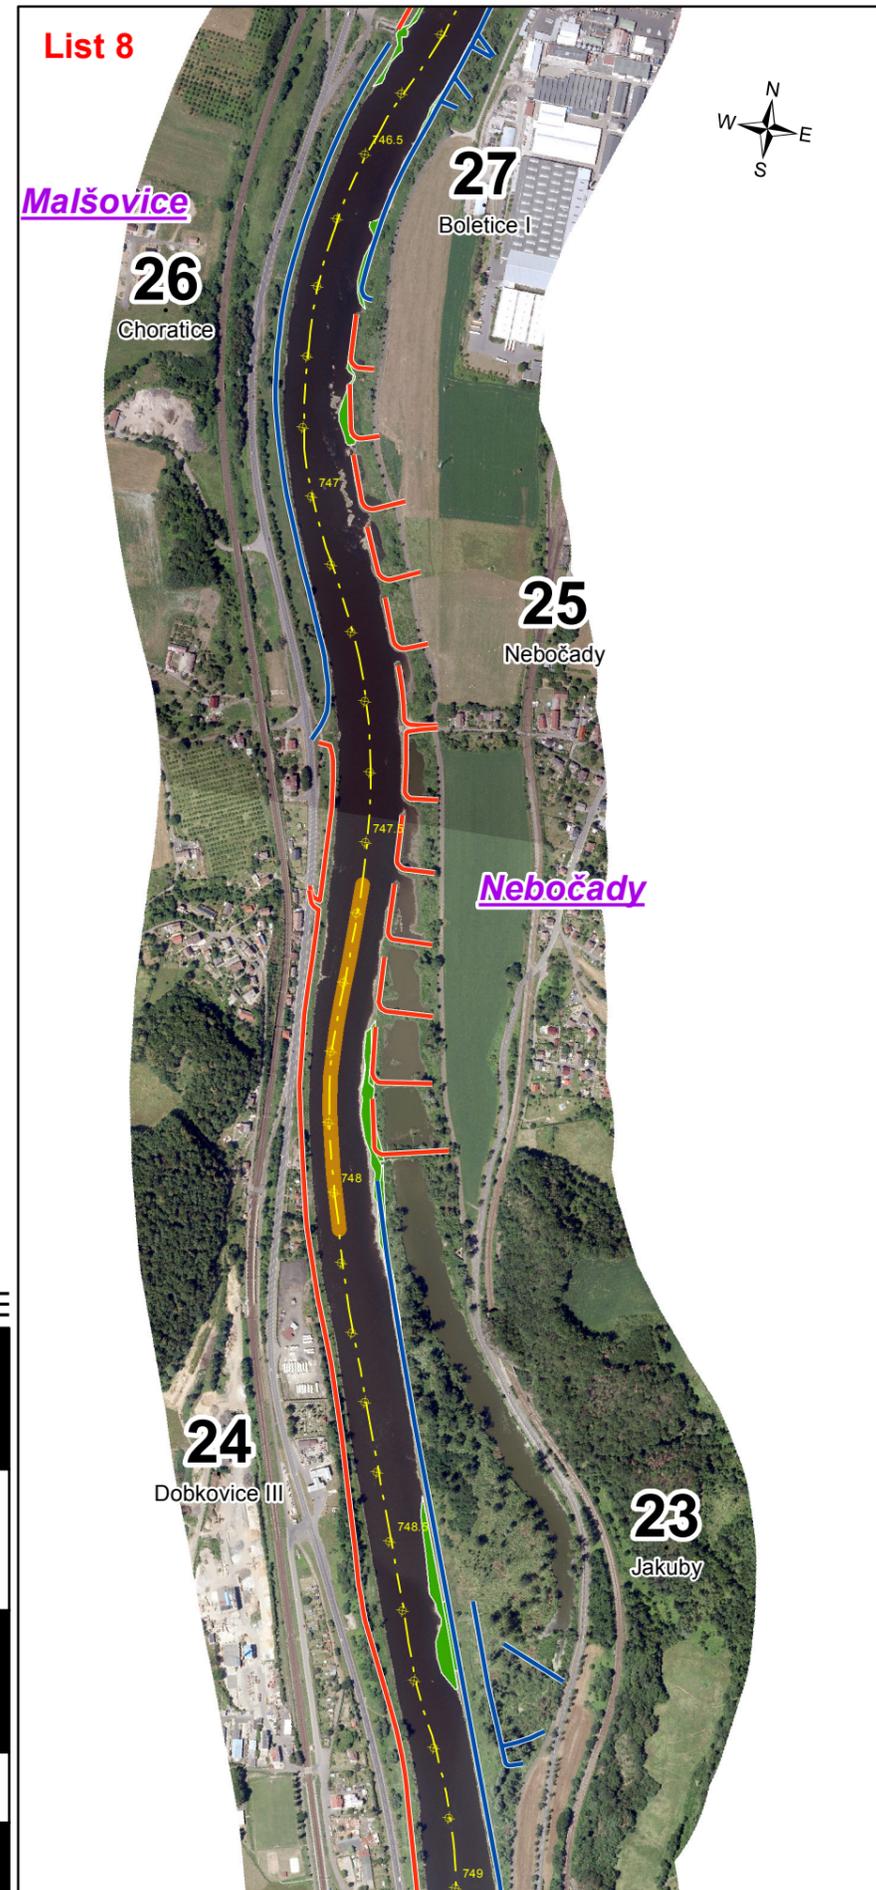
č.	Lokalita	Rok realiz.	Kilometráž		Břeh	Popis
			do	od		
23	Jakuby	1909	747.99	749.20	Pravý	Různé hrázky, kterými bylo dotvořeno "Nebočadské rameno", chráněné území (národní přírodní památka), výskyt bobra.
24	Dobkovice III	1906	747.35	749.30	Levý	Zcela zazeměno, nasypáno do úrovně silnice, na pozemku benzínová pumpa a skládka panelů v místě romského hřbitova.
25	Nebočady	1906	746.73	747.95	Pravý	Hrázky pod Nebočadským ramenem, částečně zazeměné, ale velké tůňky spojené s Labem, výskyt bobra, podél hrázek nános.
26	Choratice	1906	746.37	747.35	Levý	Prostor za hrází zasypán a nadvýšen násypem silnice.
27	Boletice I	1912	745.47	746.70	Pravý	Částečně v horní části zazeměno, ve spodní části jezírka a "bobří hrady".

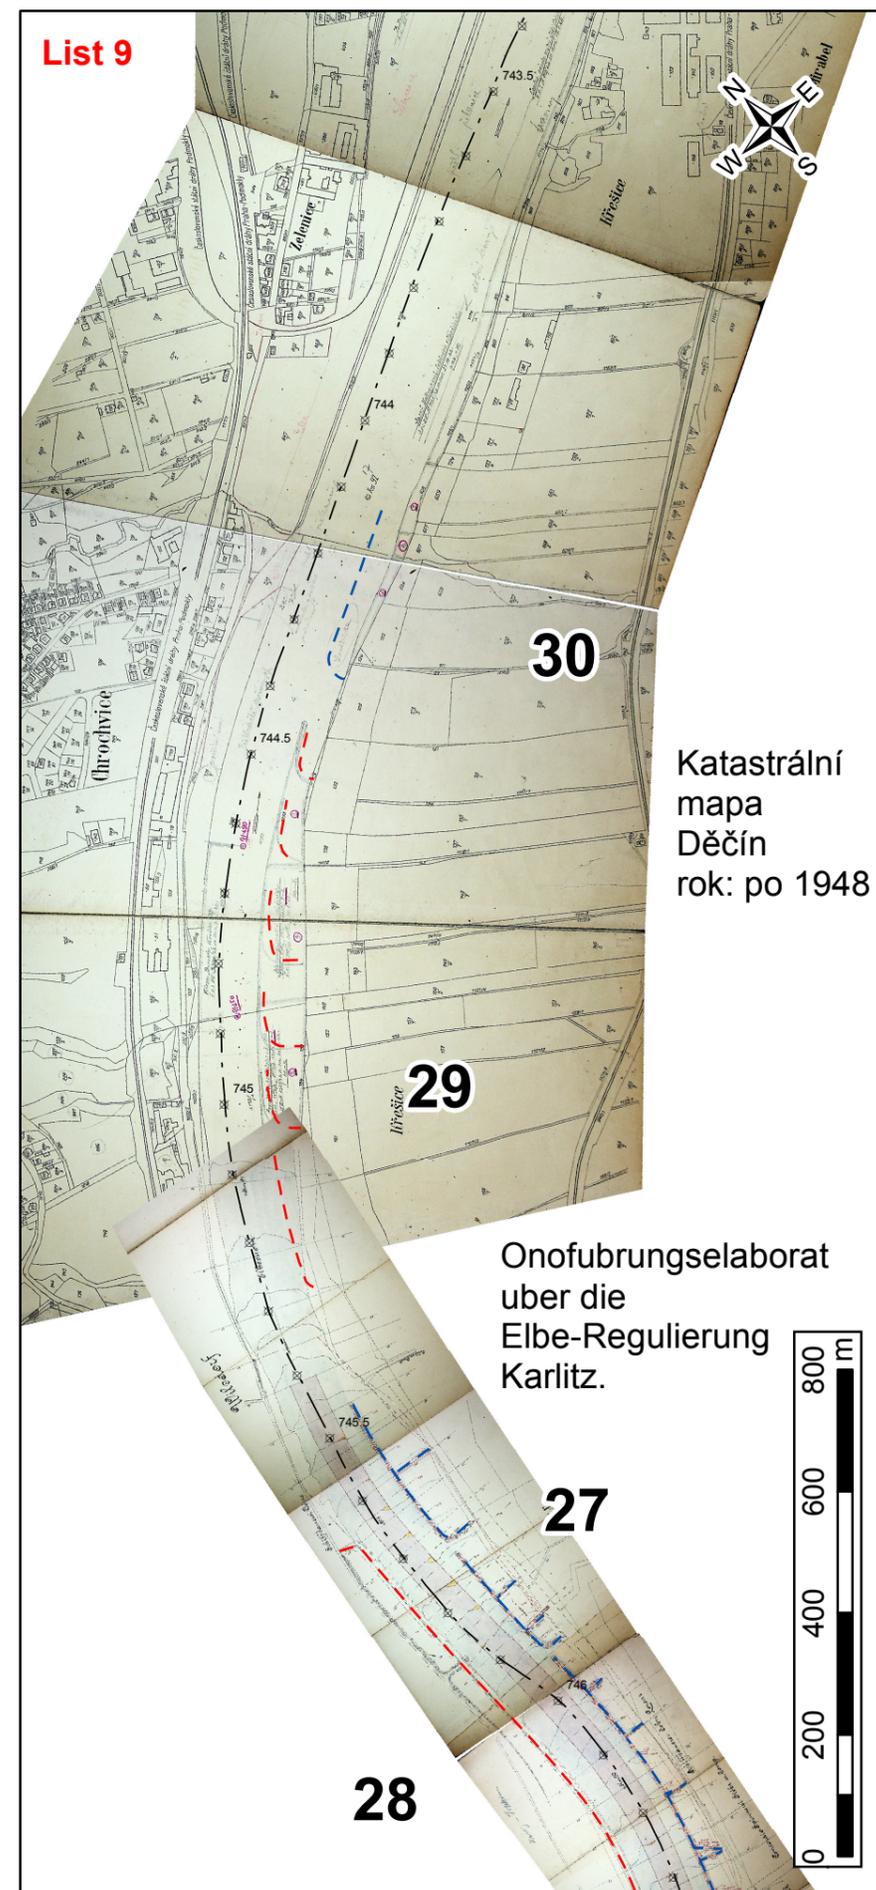
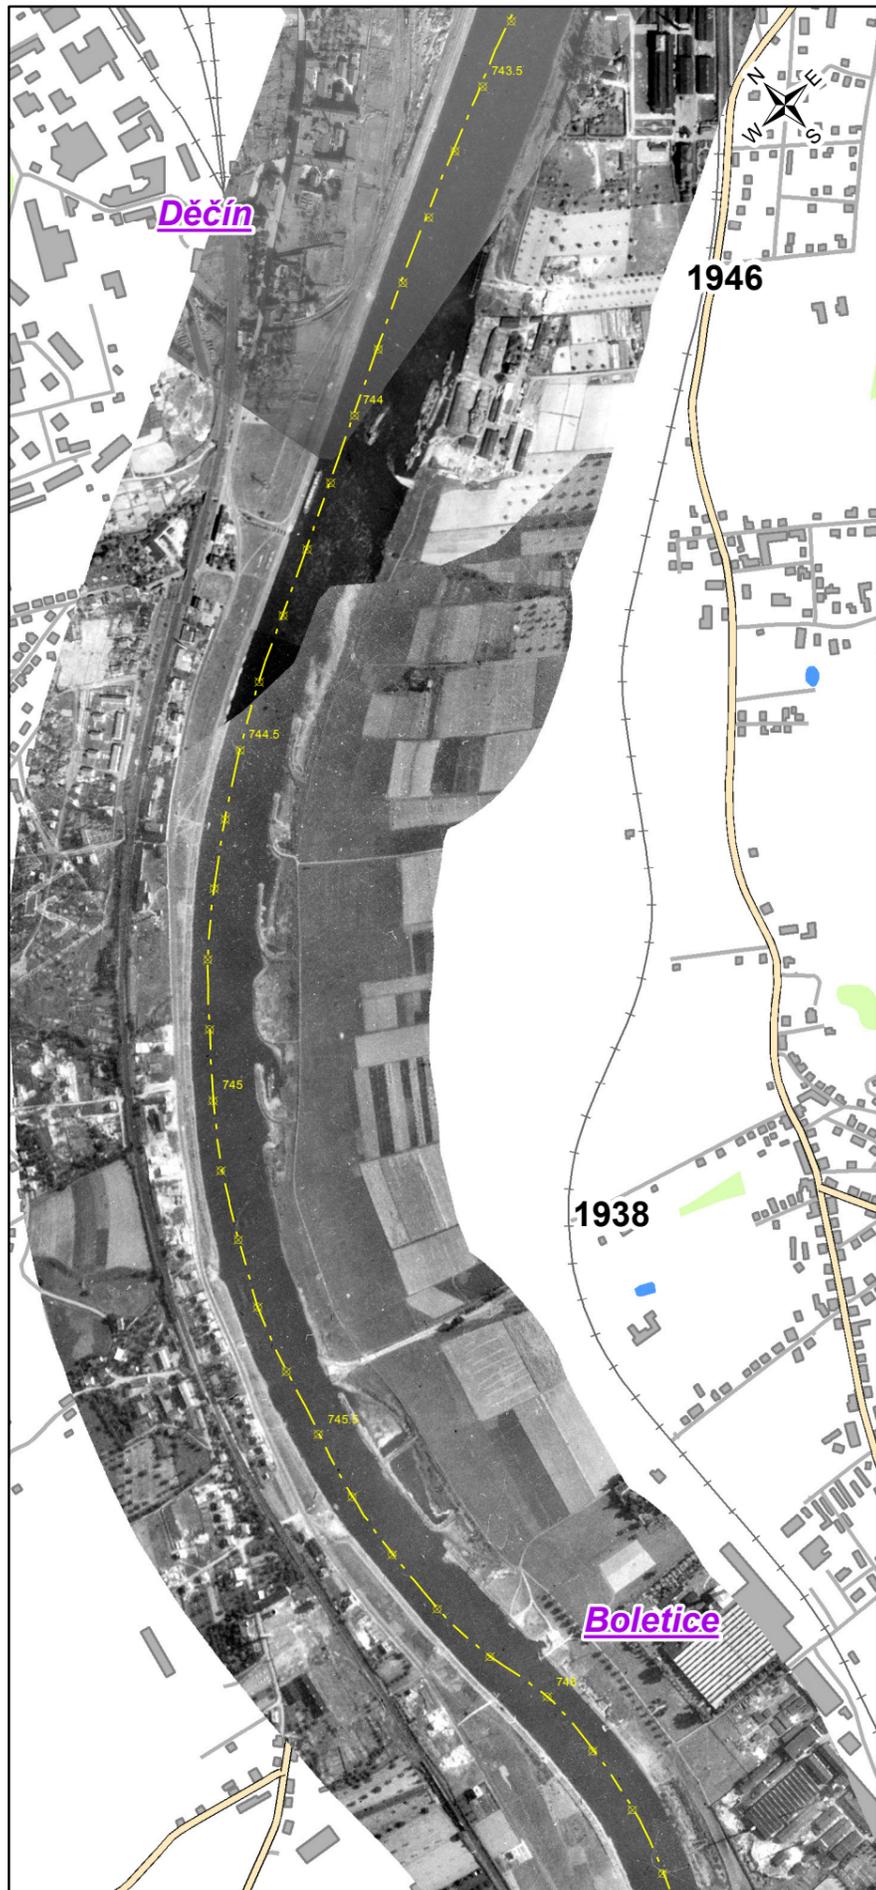
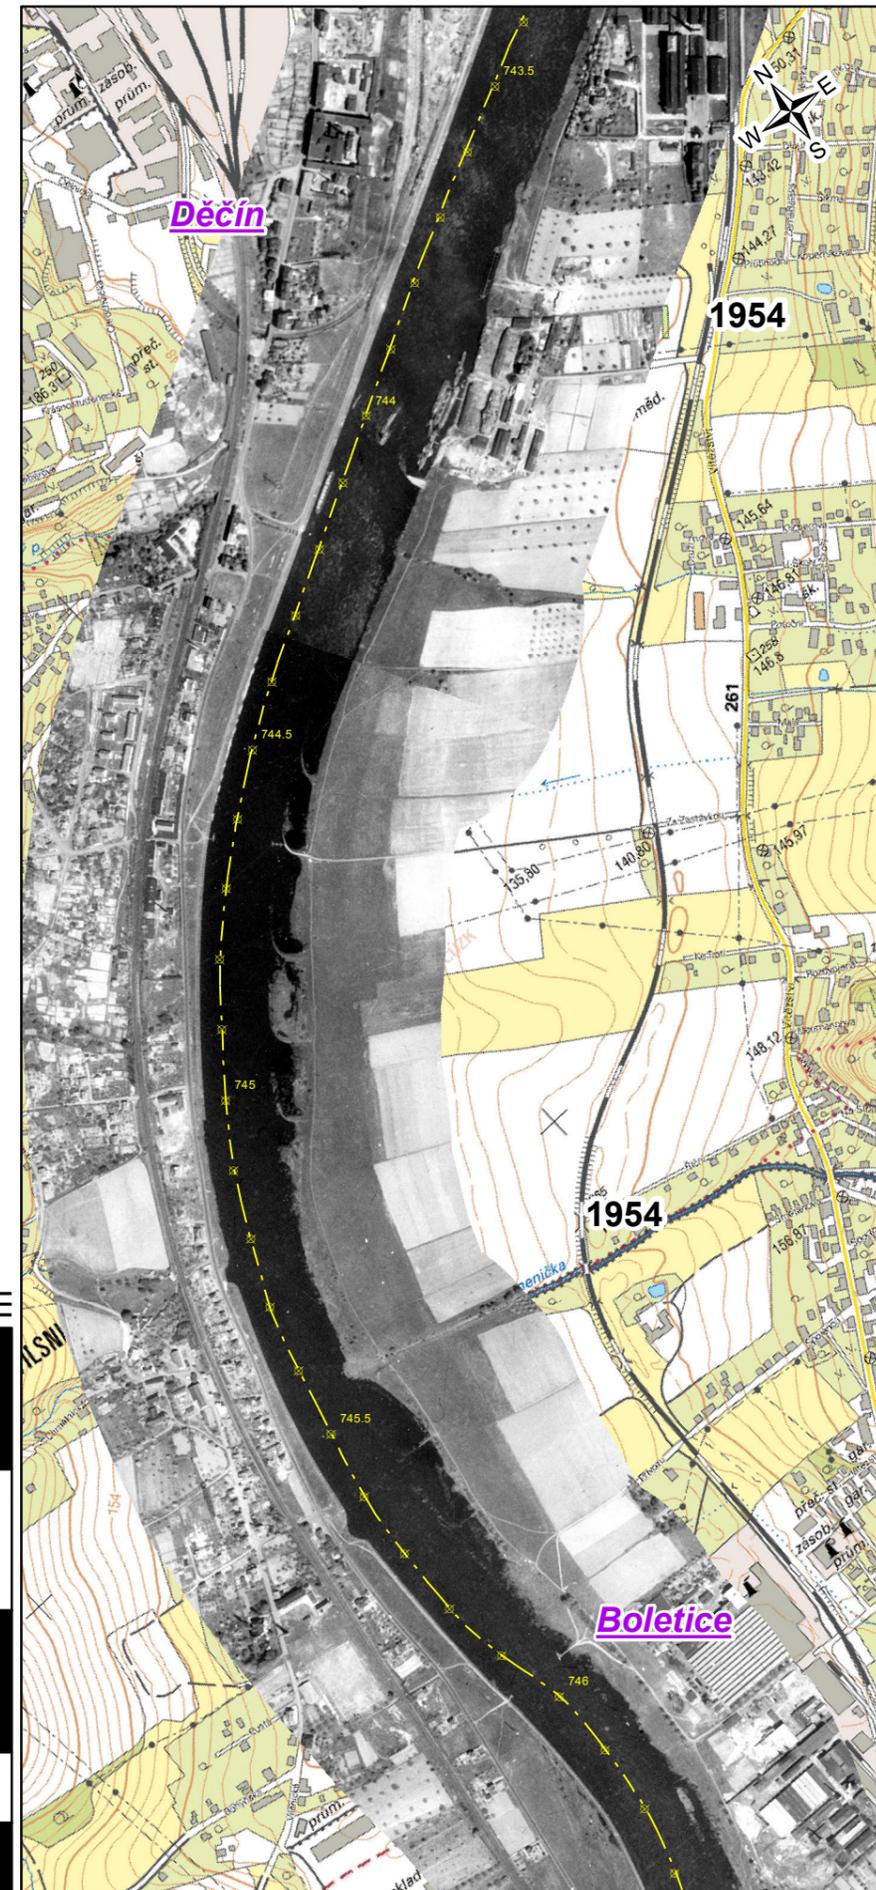
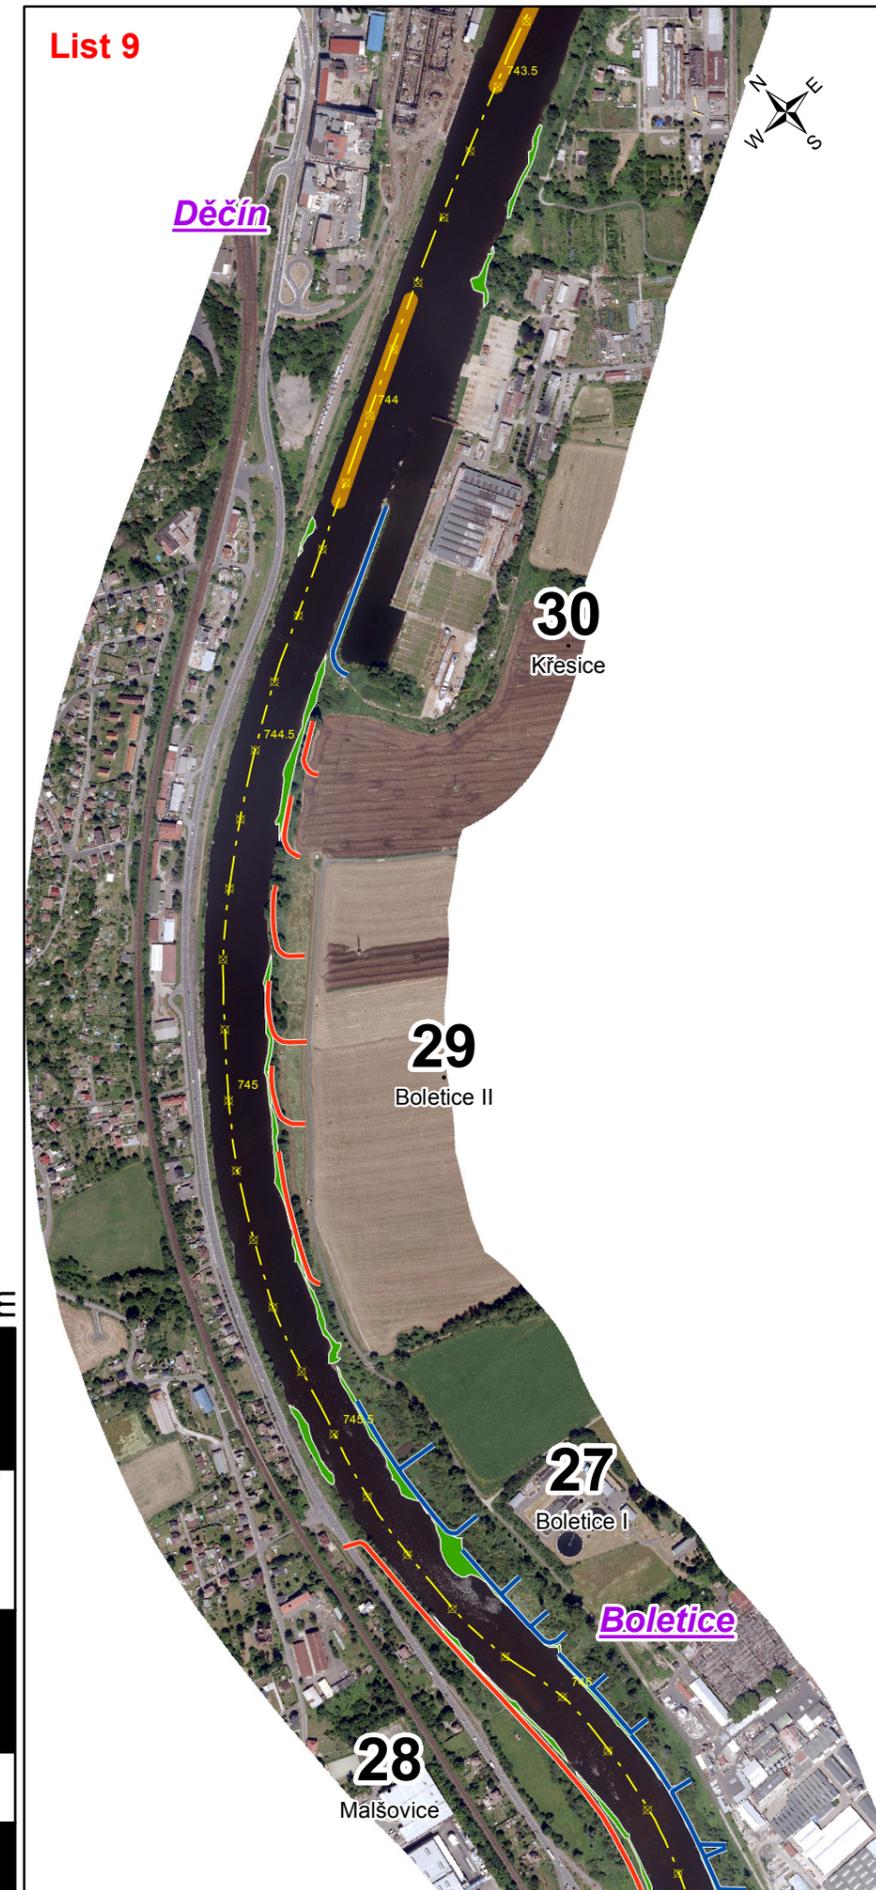
č.	Lokalita	Rok realiz.	Kilometráž		Břeh	Popis
			od	do		
27	Boletice I	1912	745.47	746.70	Pravý	Částečně v horní části zazeměno, ve spodní části jezírka a "bobří hrady".
28	Malšovice	1894	745.64	746.34	Levý	Zcela zazeměno, louka. Nad vyústěním Račího potoka byl prostor pro meziskládky šterkopísku z prohrábek toku.
29	Boletice II	1906	744.44	745.28	Pravý	Zcela zazeměno
30	Křesice	1961	744.11	744.35	Pravý	Podélná hráz, dlážděná, navýšená ČL Praha 1989, včetně navýšení převzatá povodím. Za hrází přístavní bazén Českých loděnic.
