Evidence regulačních úprav dolního Labe od VD Střekov po státní hranici

Zpracovali: doc. Dr. Ing. Pavel Fošumpaur, Ing. Martin Horský, Ph.D., Ing. Tomáš Kašpar, Pavla Zajícová, (ČVUT v Praze, Fakulta stavební, 2020).

Soubor map vznikl na základě podpory řešení projektu č. DG18P02OVV004 s názvem „Dokumentace a prezentace technického kulturního dědictví na Labsko-vltavské vodní cestě“ v rámci programu na podporu aplikovaného výzkumu a experimentálního vývoje národní a kulturní identity financovaného Ministerstvem kultury ČR.

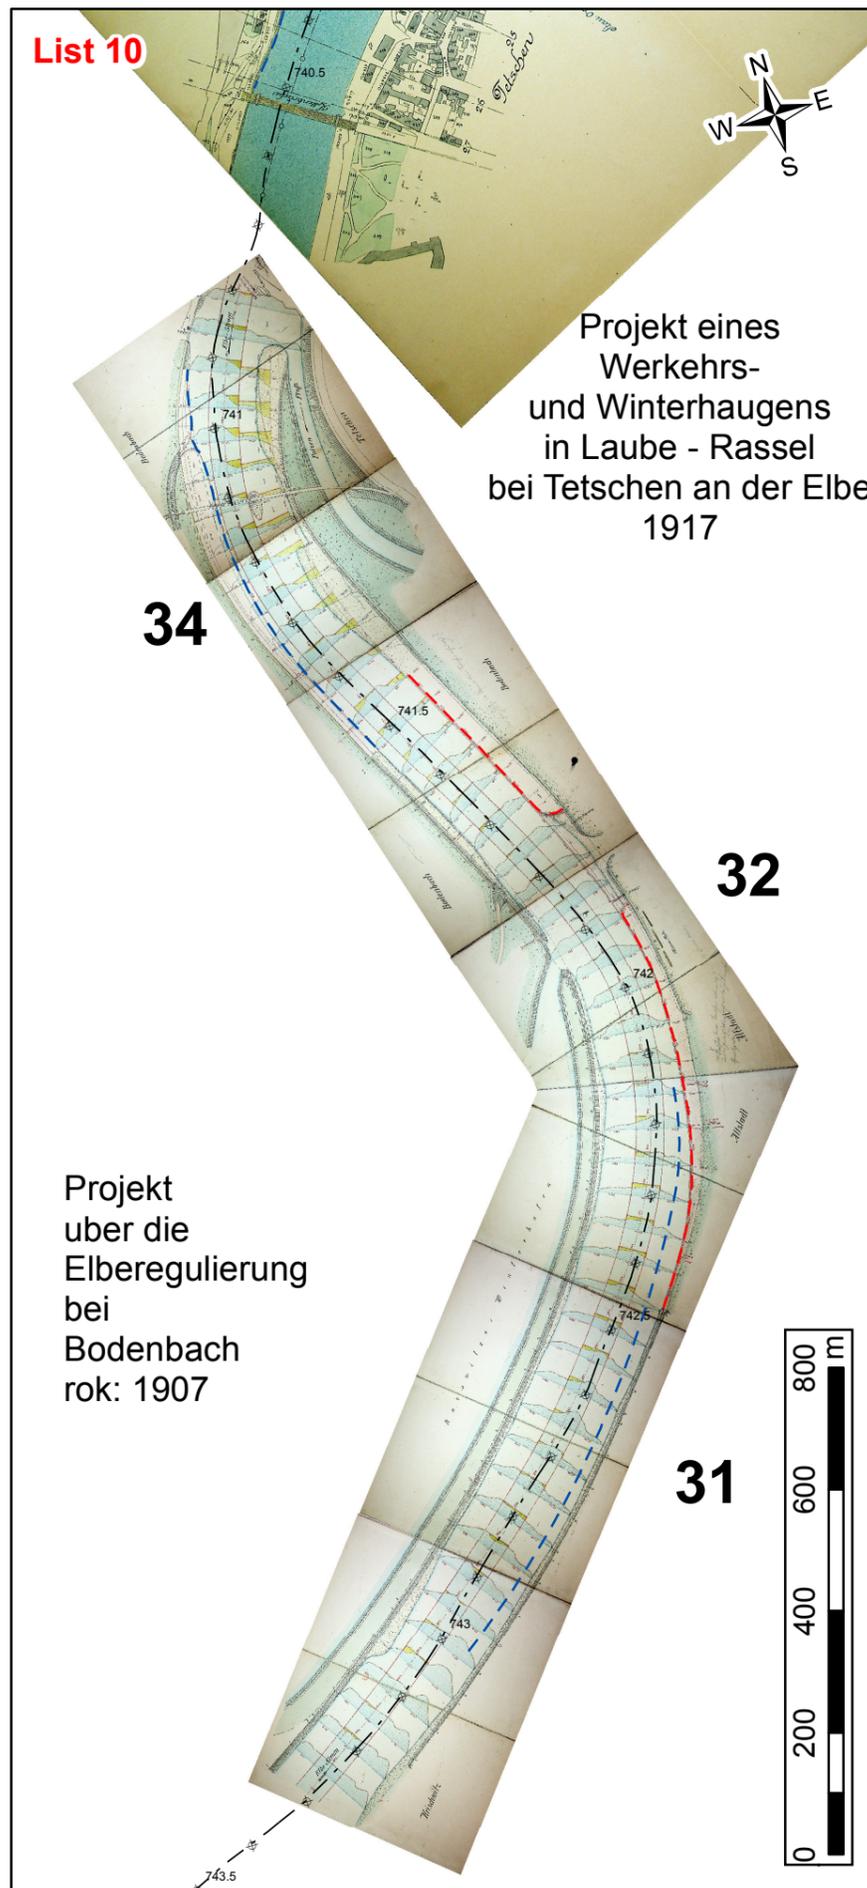
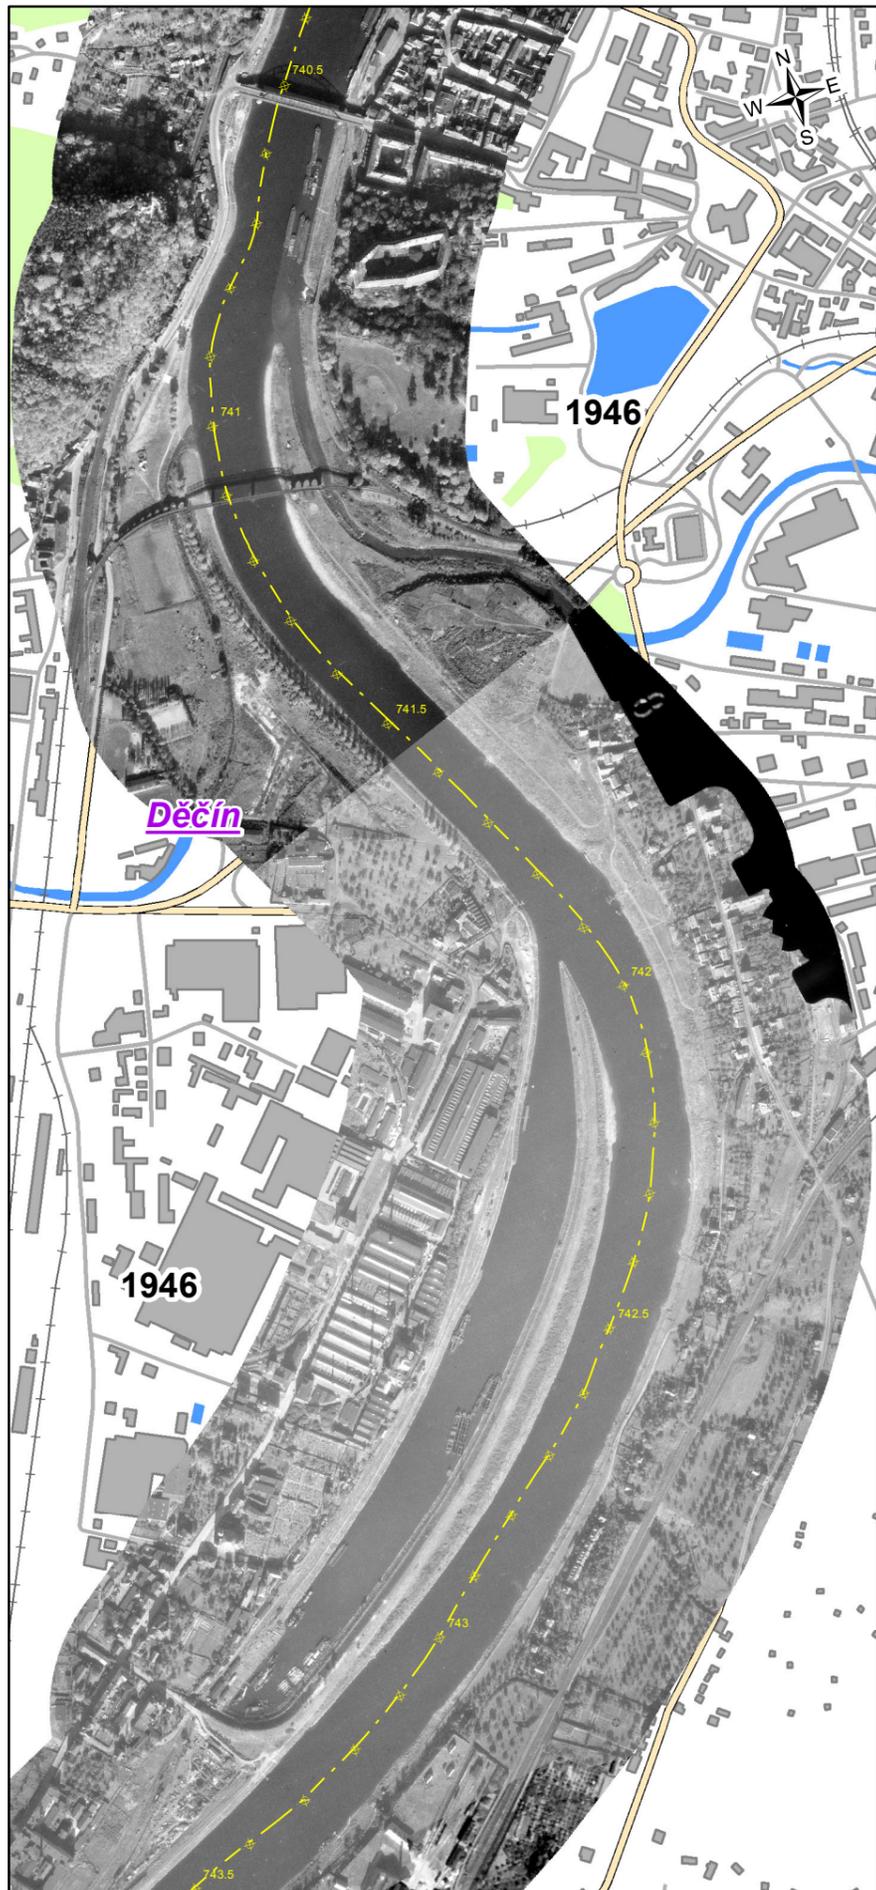
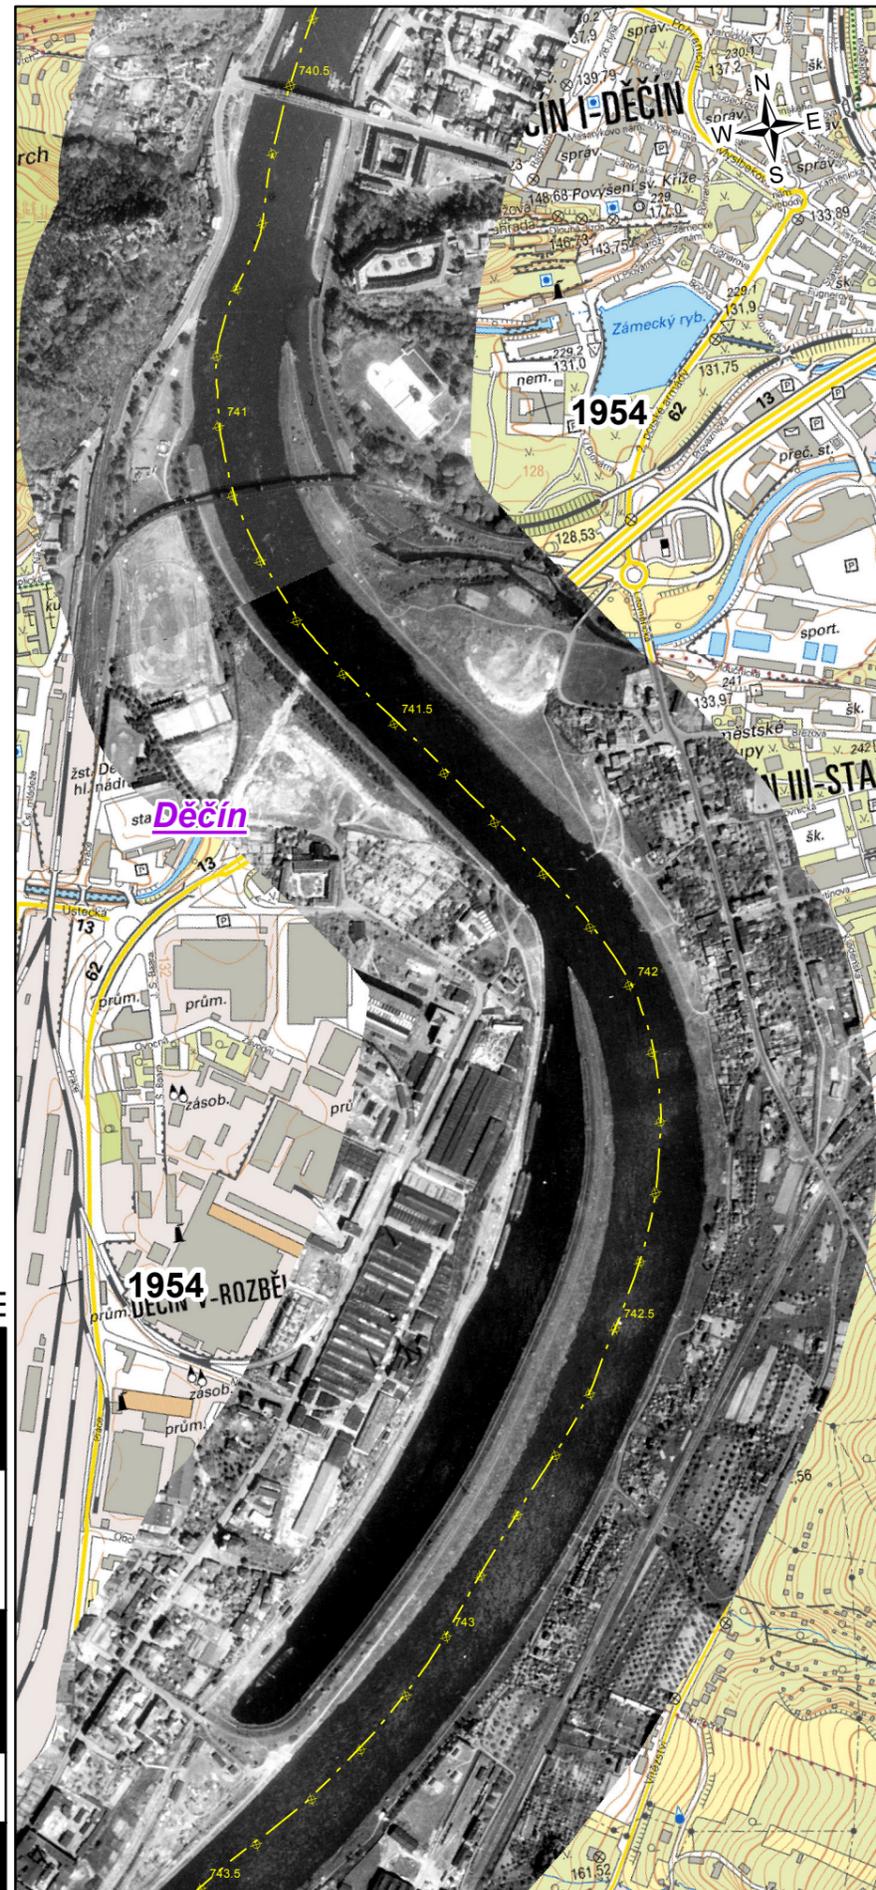
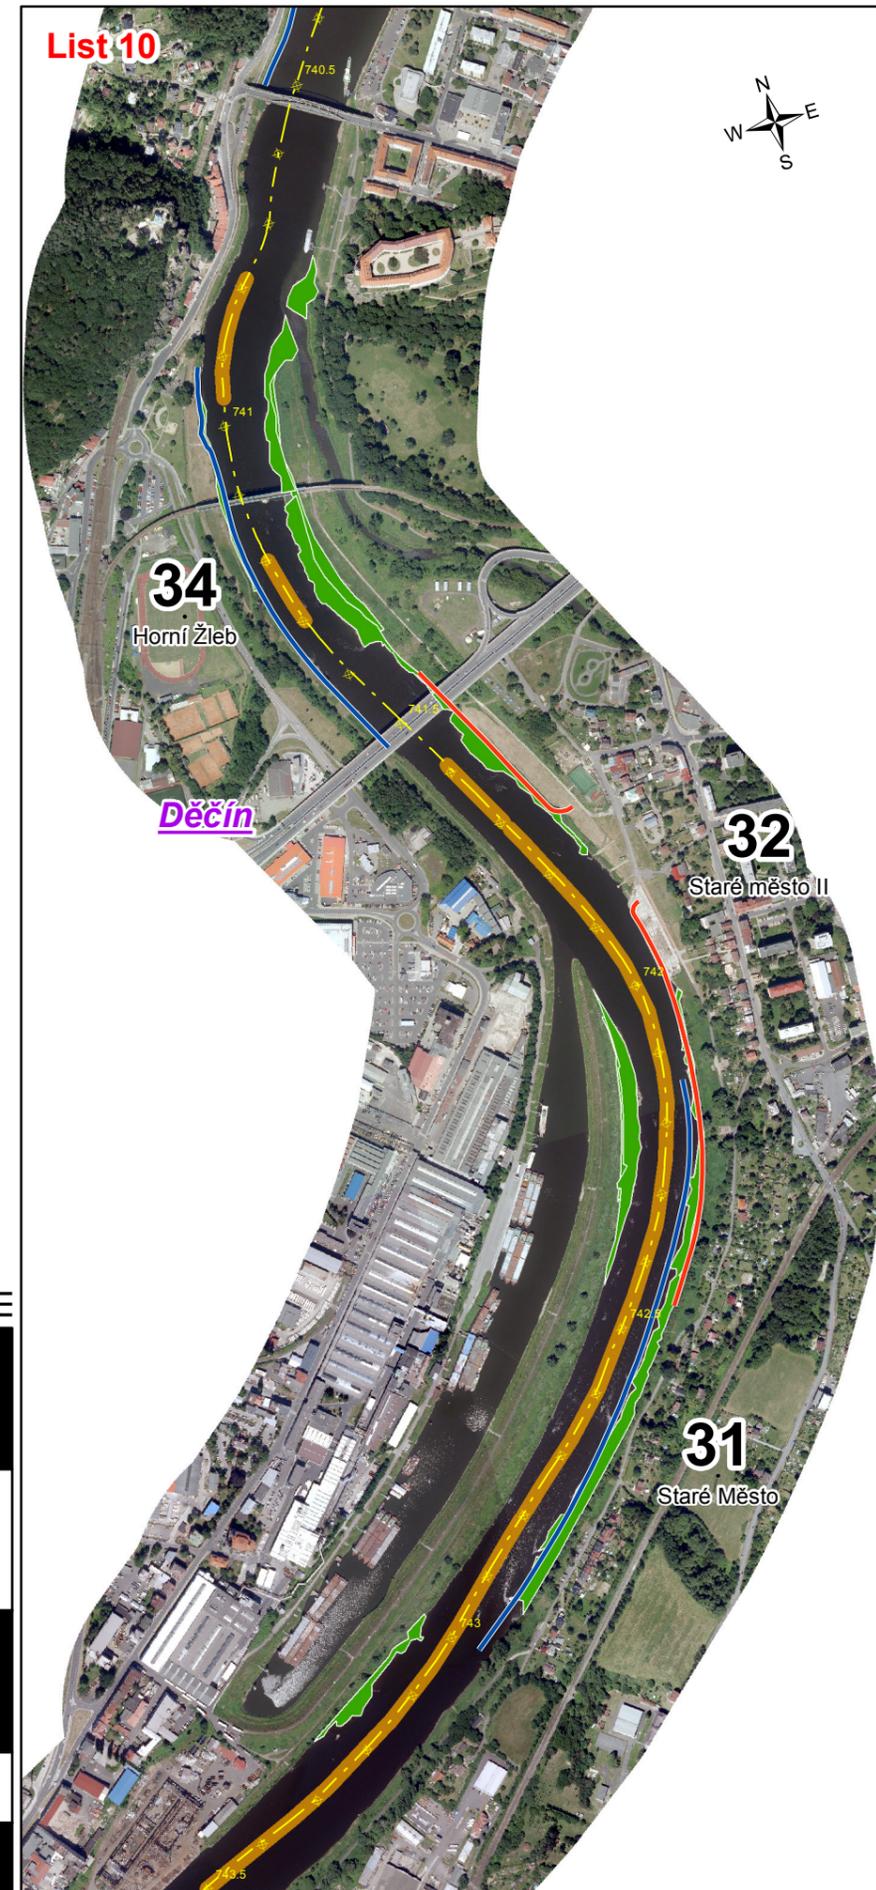
č.	Lokalita	Rok realiz.	Kilometráž		Břeh	Popis
			od	do		
31	Staré Město	-	742.16	742.97	Pravý	Zcela ponořená záhozová, kombinovaná s příčnými prahy, původní výška asi na 105 v Ústí (je v plav. mapě z r. 1958).
32	Staré Město II	-	741.45	742.45	Pravý	Zcela zazeměná, na části postavená svíslá zeď SIU soužící jako překladiště těžkých kusů
34	Horní Žleb	1914	737.95	740.92	Levý	Na stavby jsou projektové dokumentace, v terénu jako břehové opevnění. Rozdělena na dvě části 740,92-740,51 (mapa 20911) a 741.51-737.95 (mapa 20869).

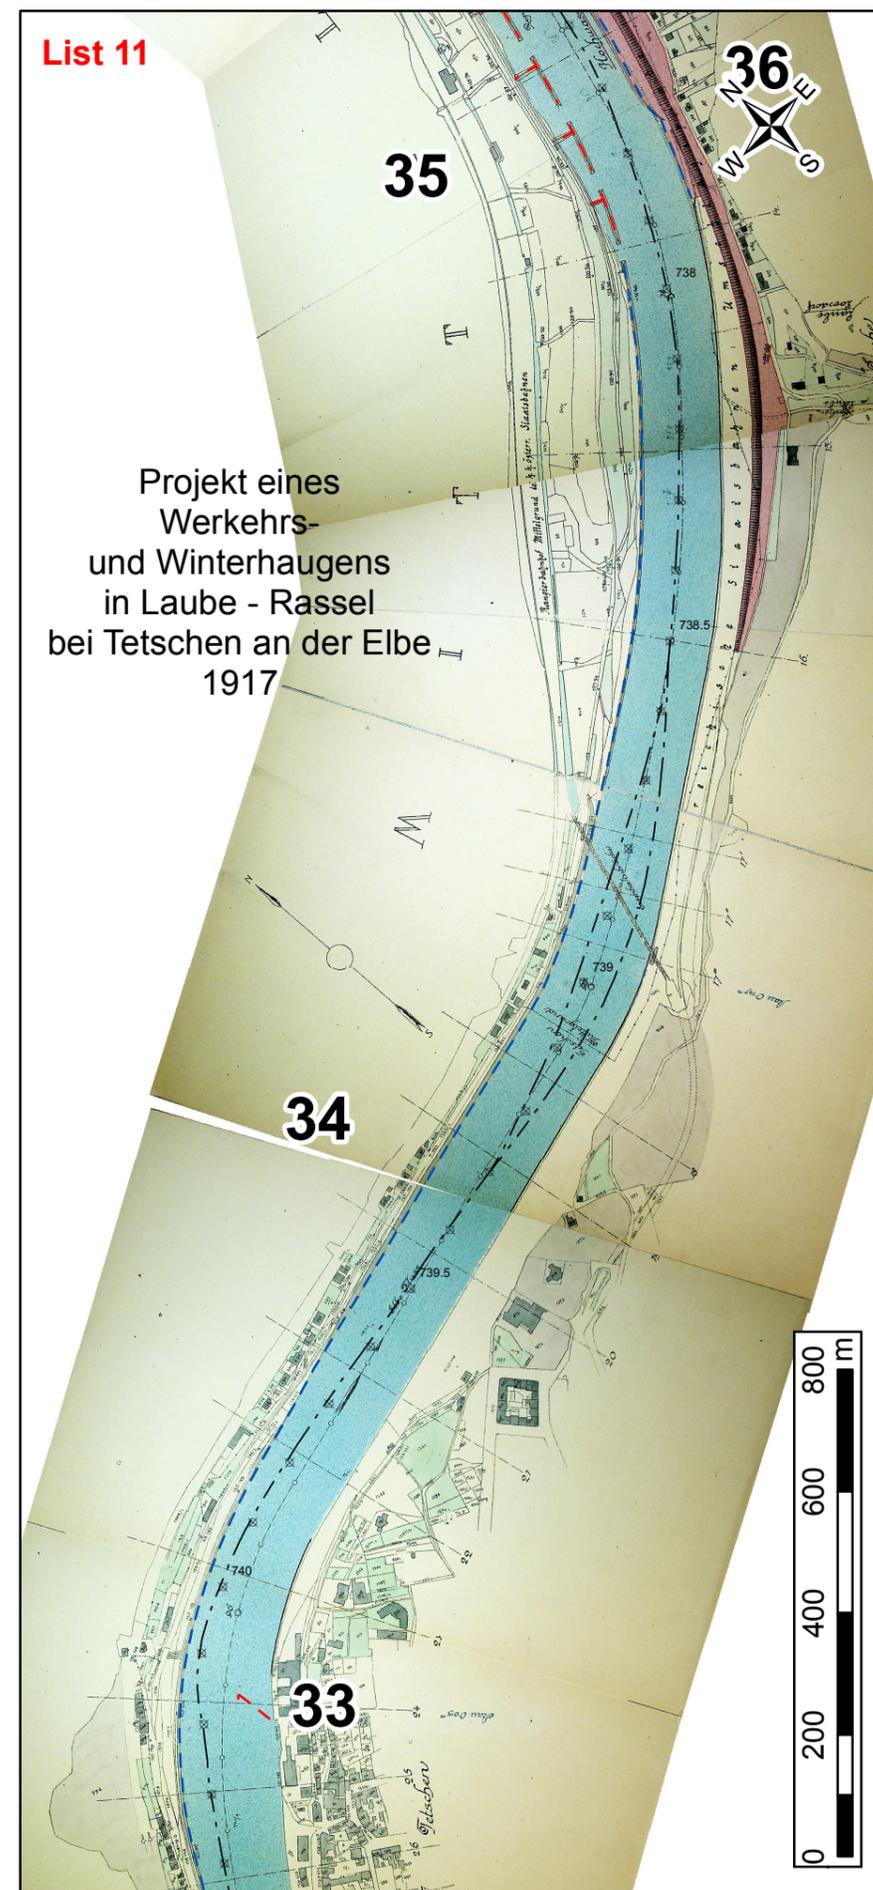
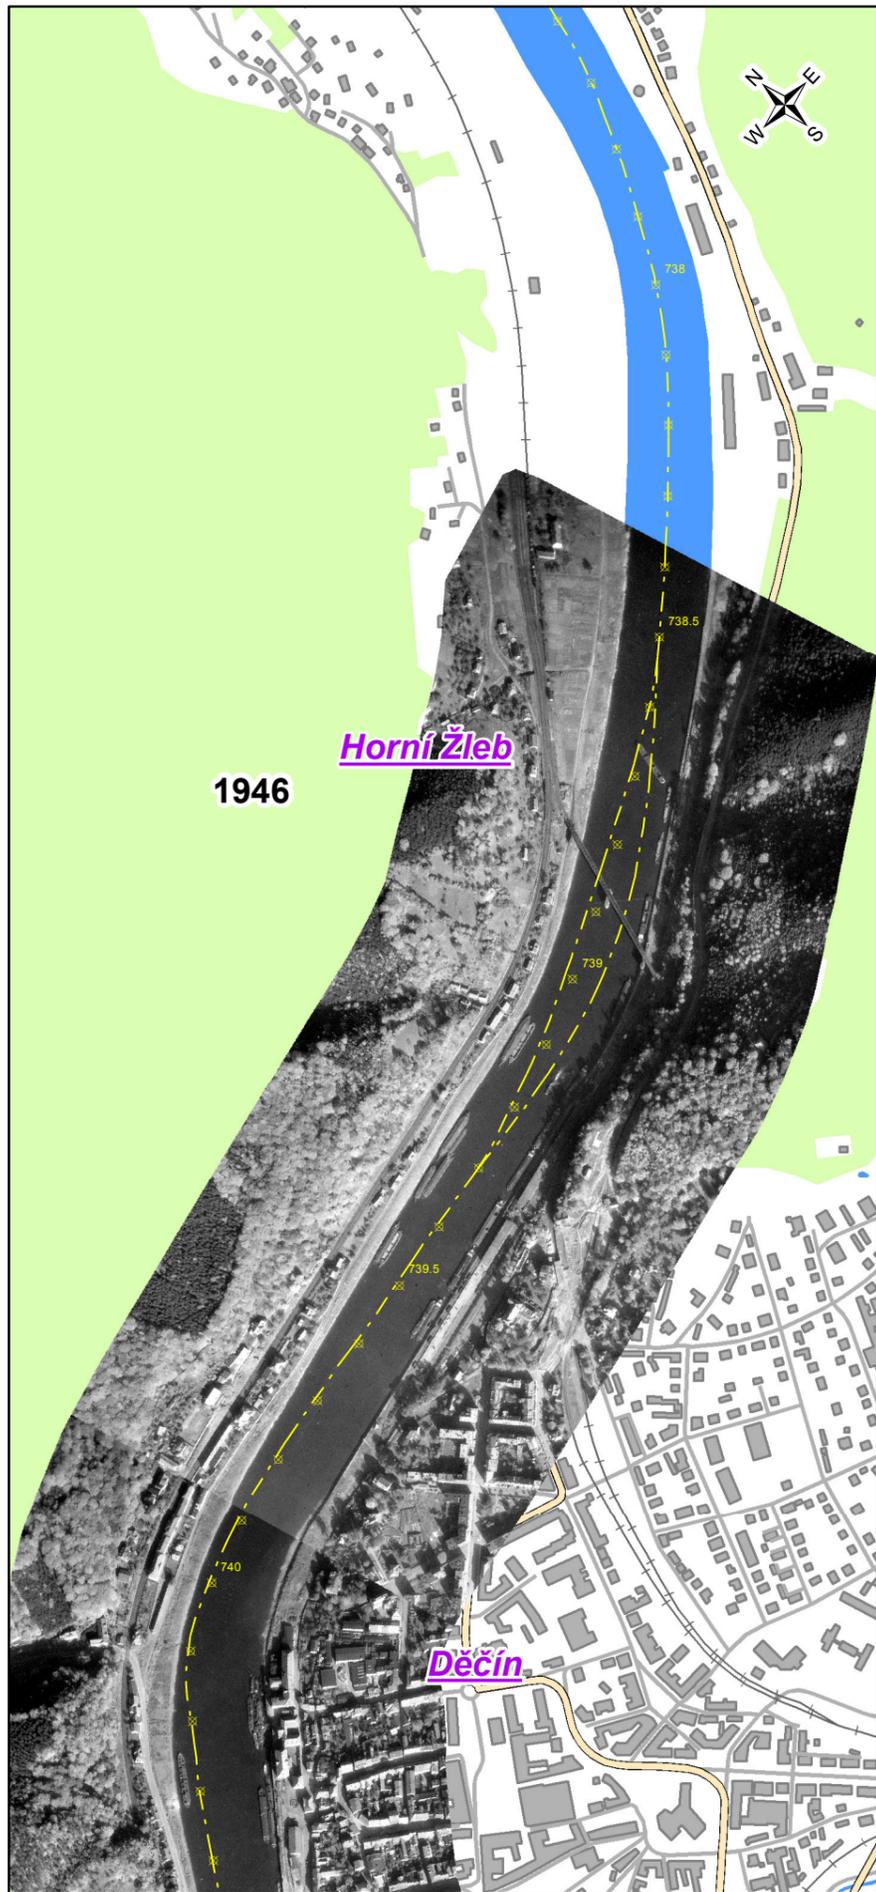
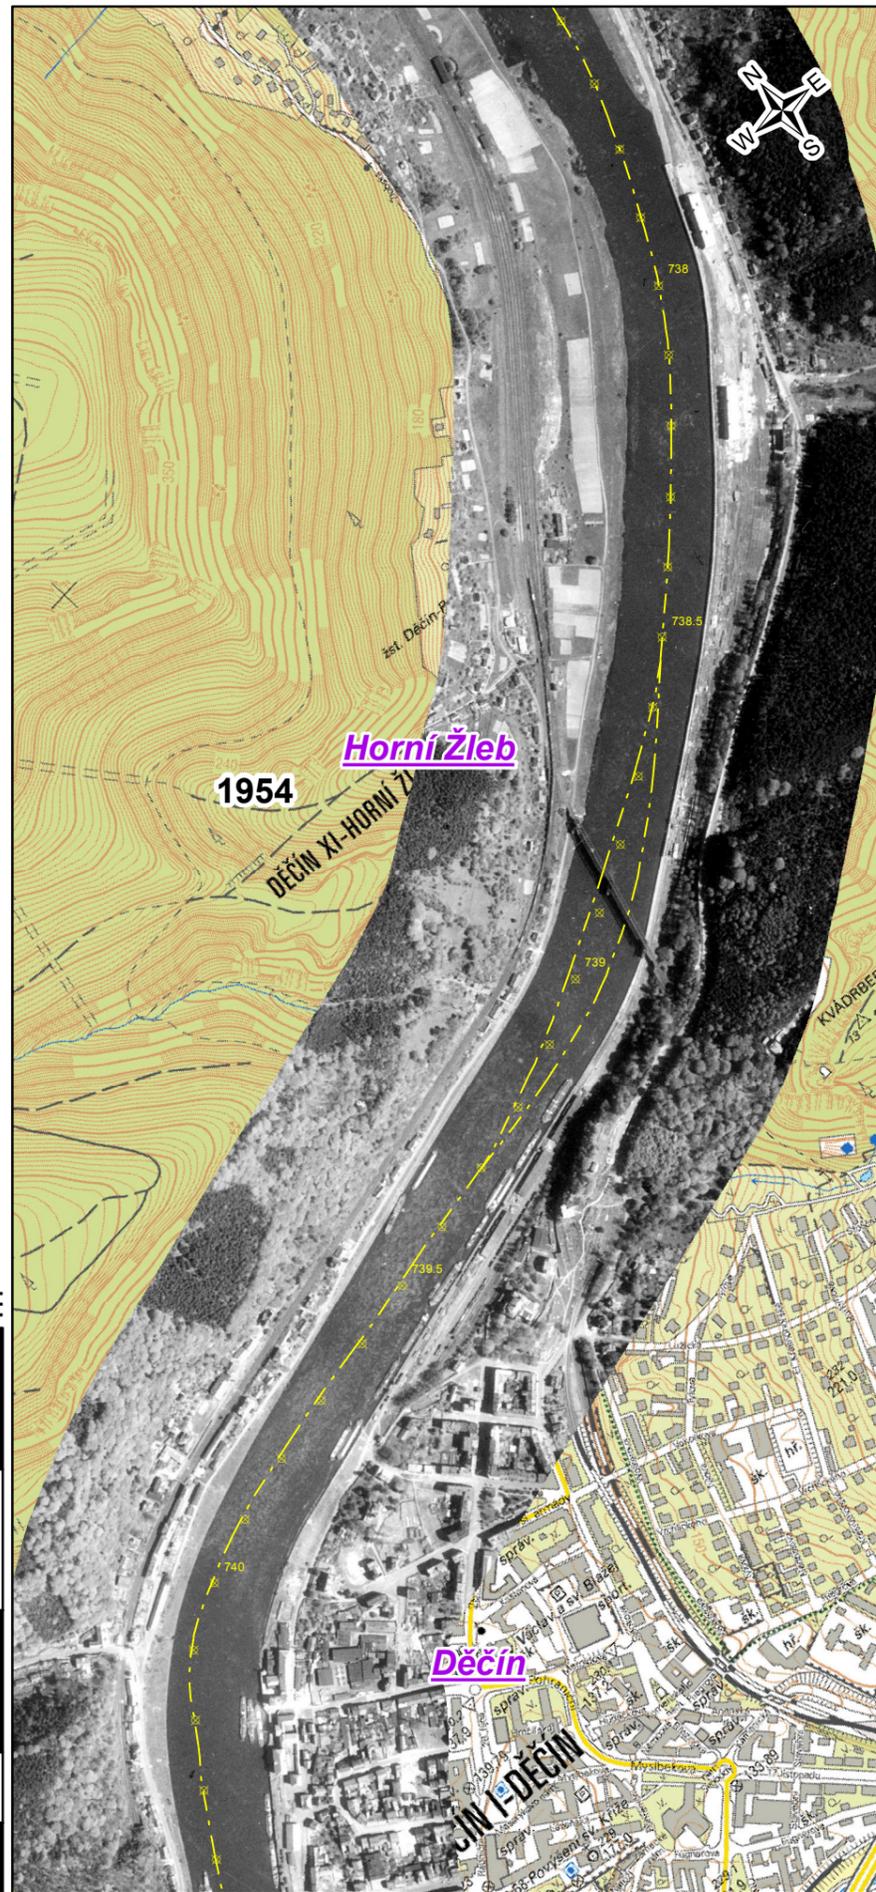
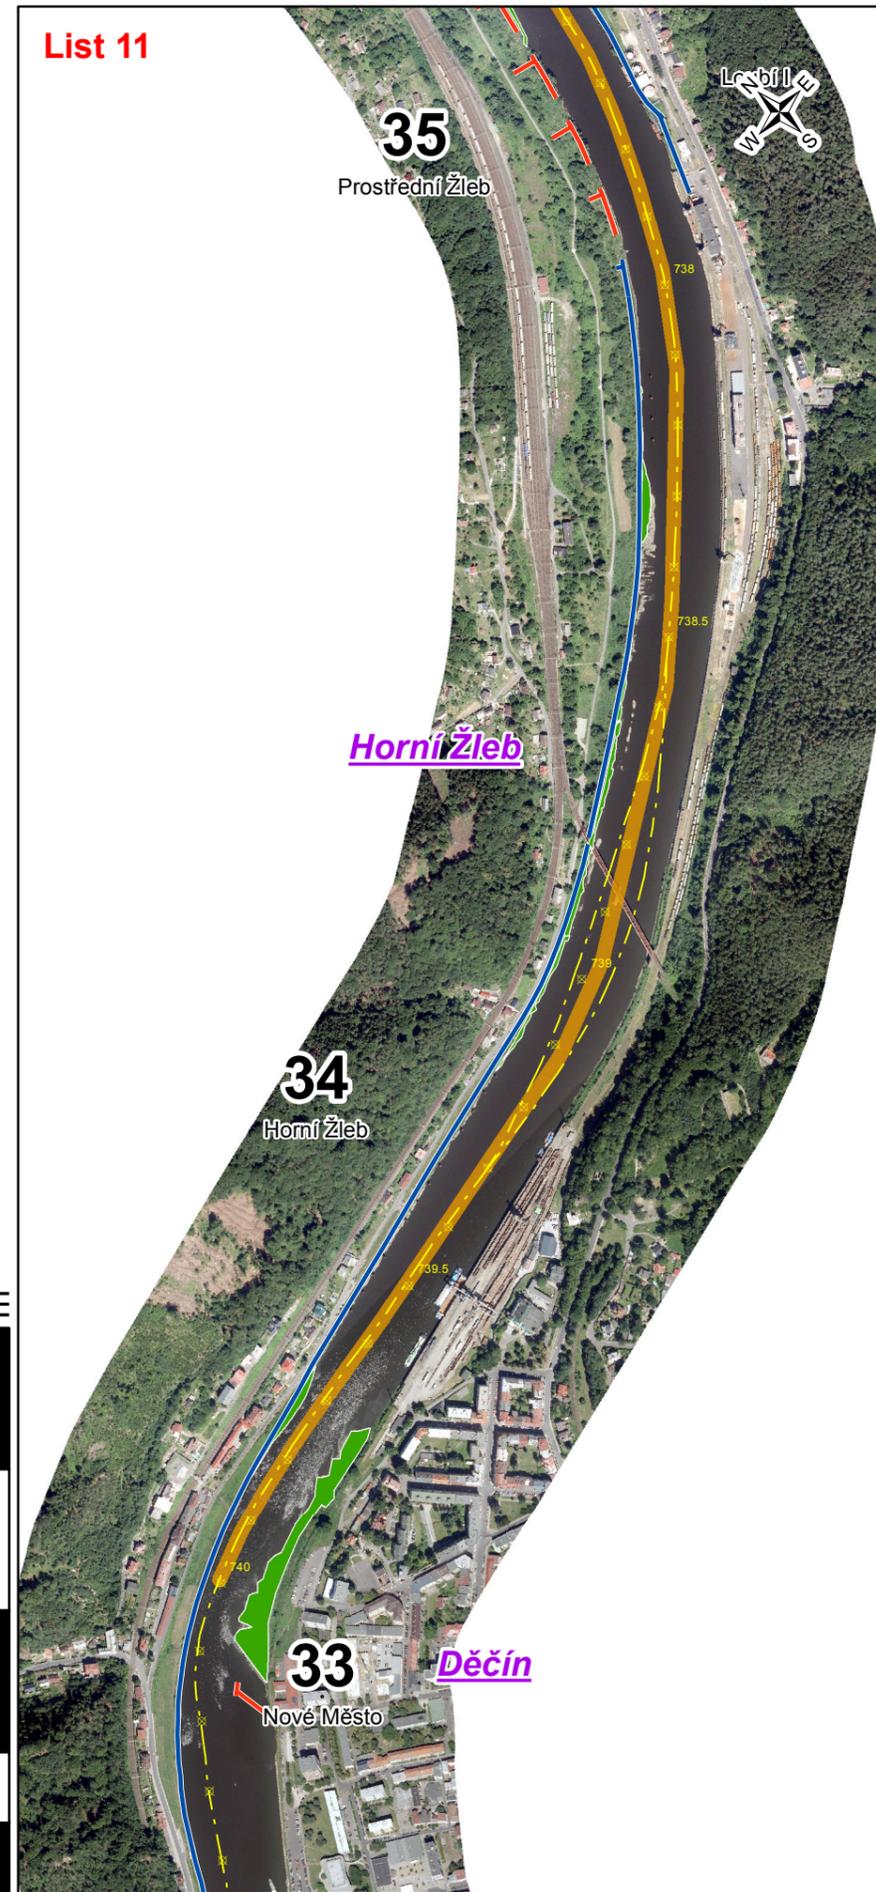
č.	Lokalita	Rok realiz.	Kilometráž		Břeh	Popis
			od	do		
33	Nové Město	1966	740.10	740.17	Pravý	Hégr, původní výška na 105 cm v Ústí, dnes asi na 160 cm v Ústí, původní příčný výhon doplněn podélnou hrázkou dozerem Komatsu.
34	Horní Žleb	1914	737.95	740.92	Levý	Na stavby jsou projektové dokumentace, v terénu jako břehové opevnění. Rozdělena na dvě části 740,92-740,51 (mapa 20911) a 741.51-737.95 (mapa 20869).
35	Prostřední Žleb	1935	734.89	737.91	Levý	Zcela zazemněno a zarostlé stromy, z vody se jeví jako neupravený břeh s chybějící dlažbou.

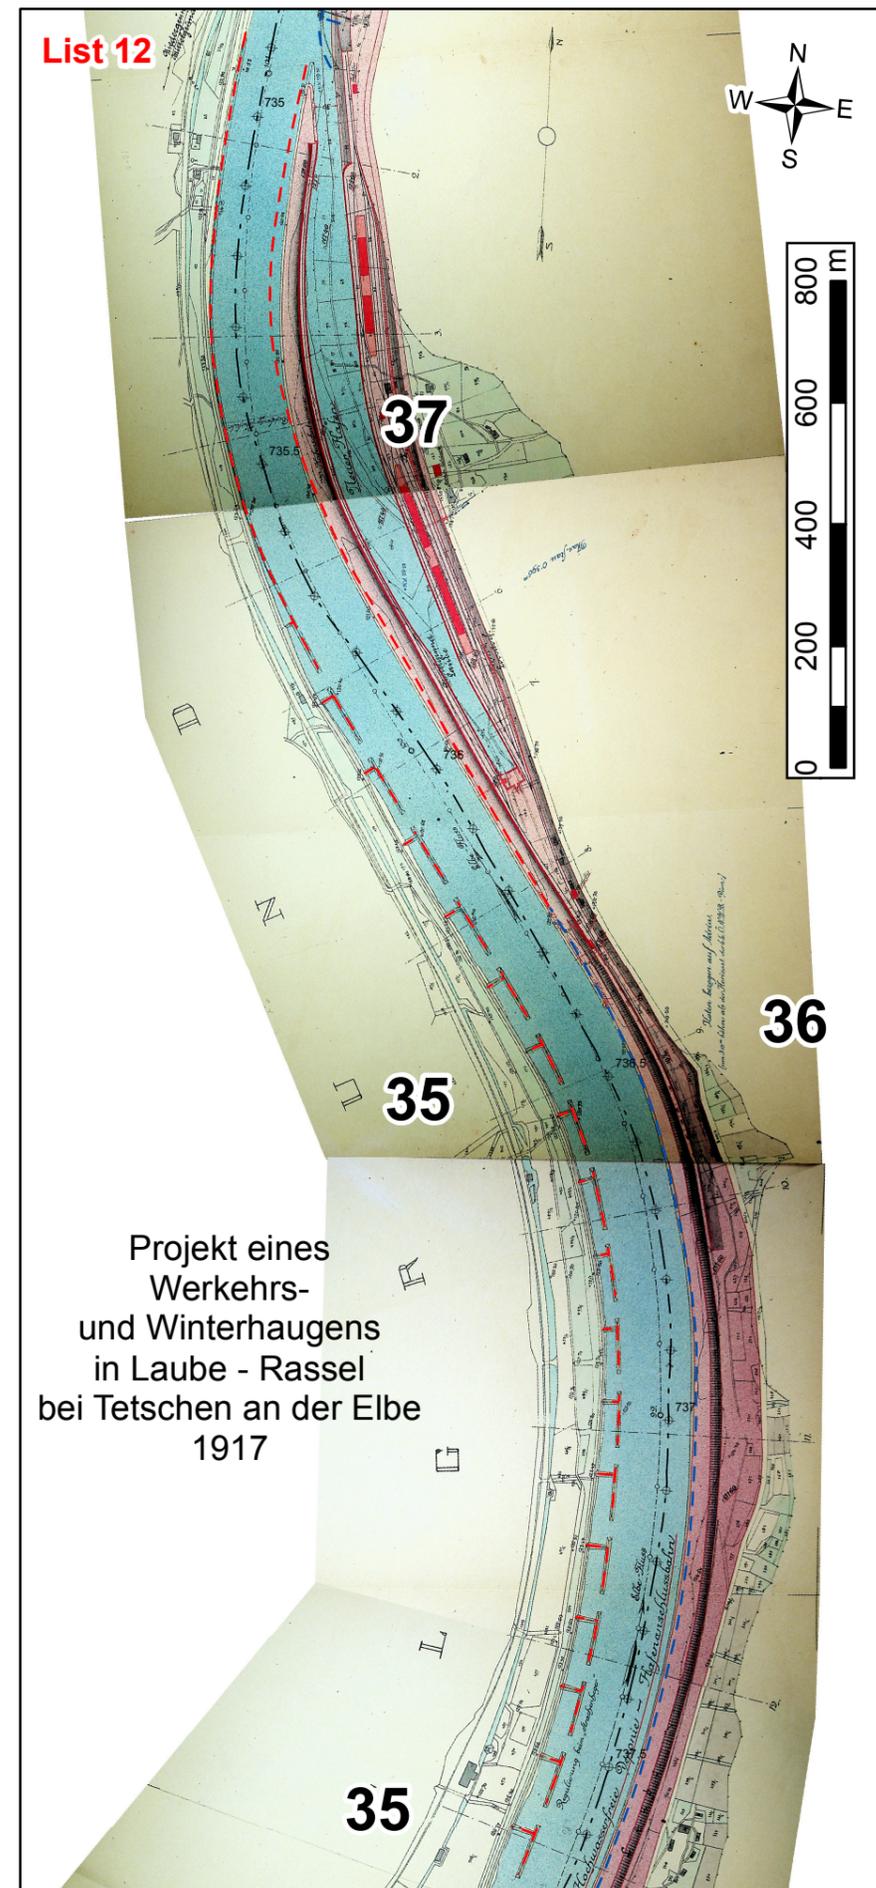
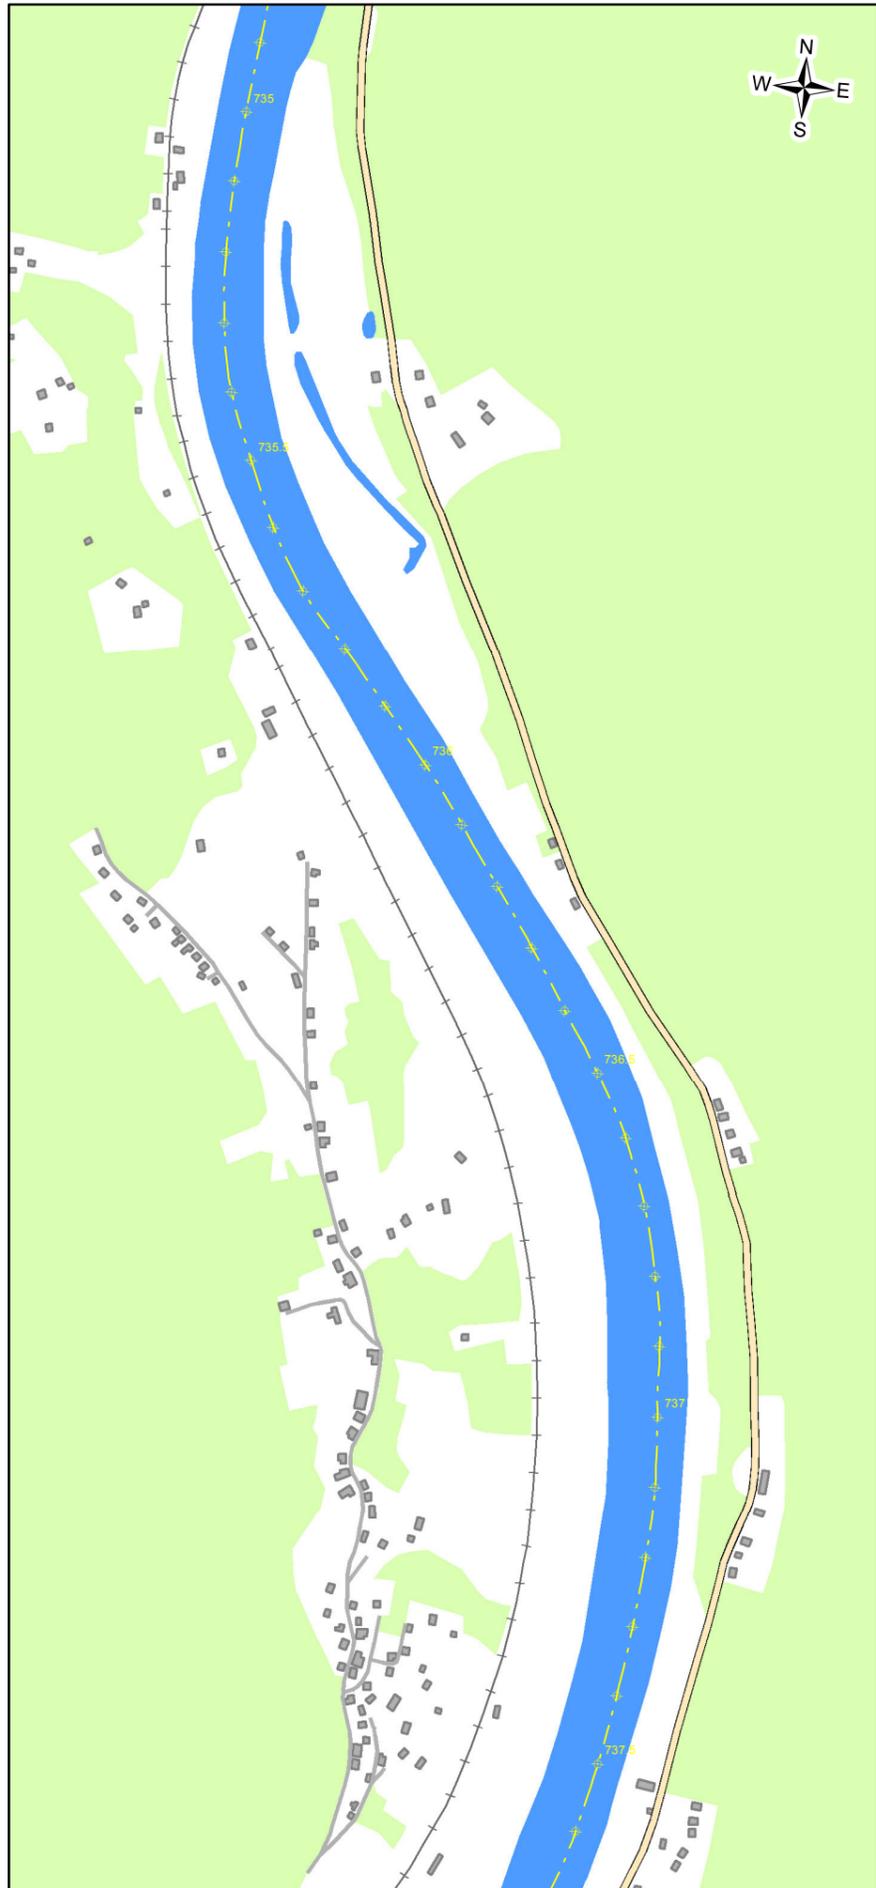
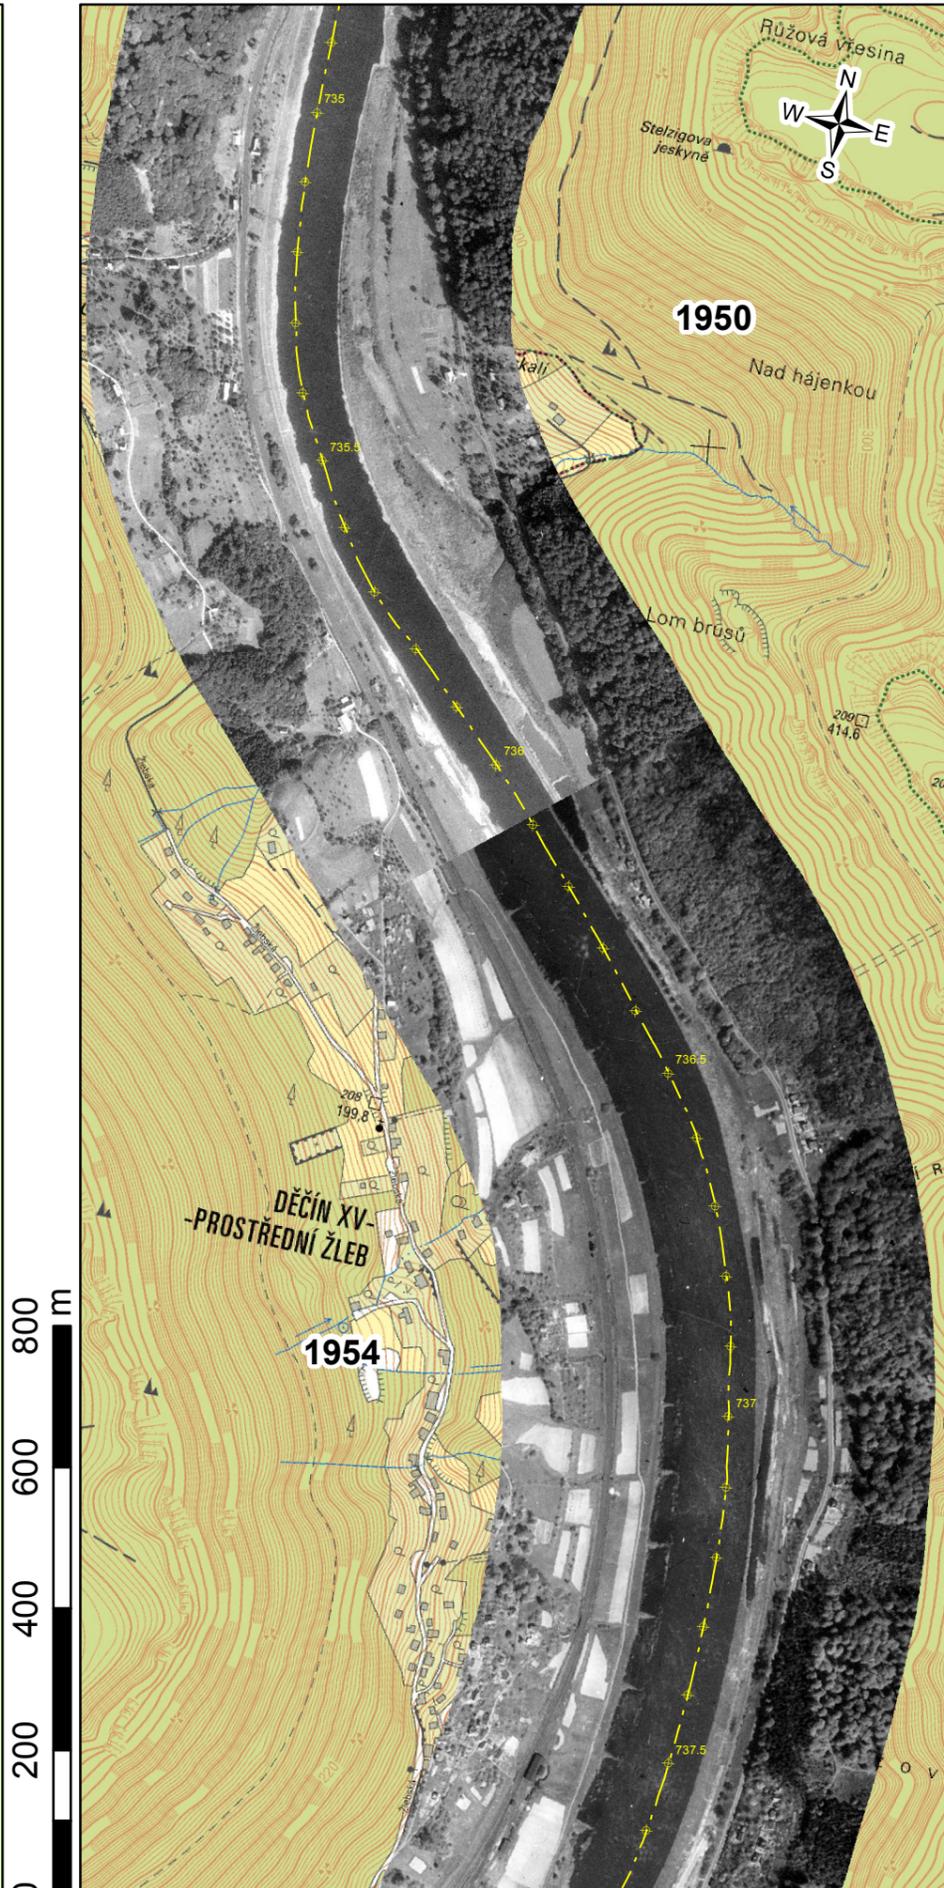
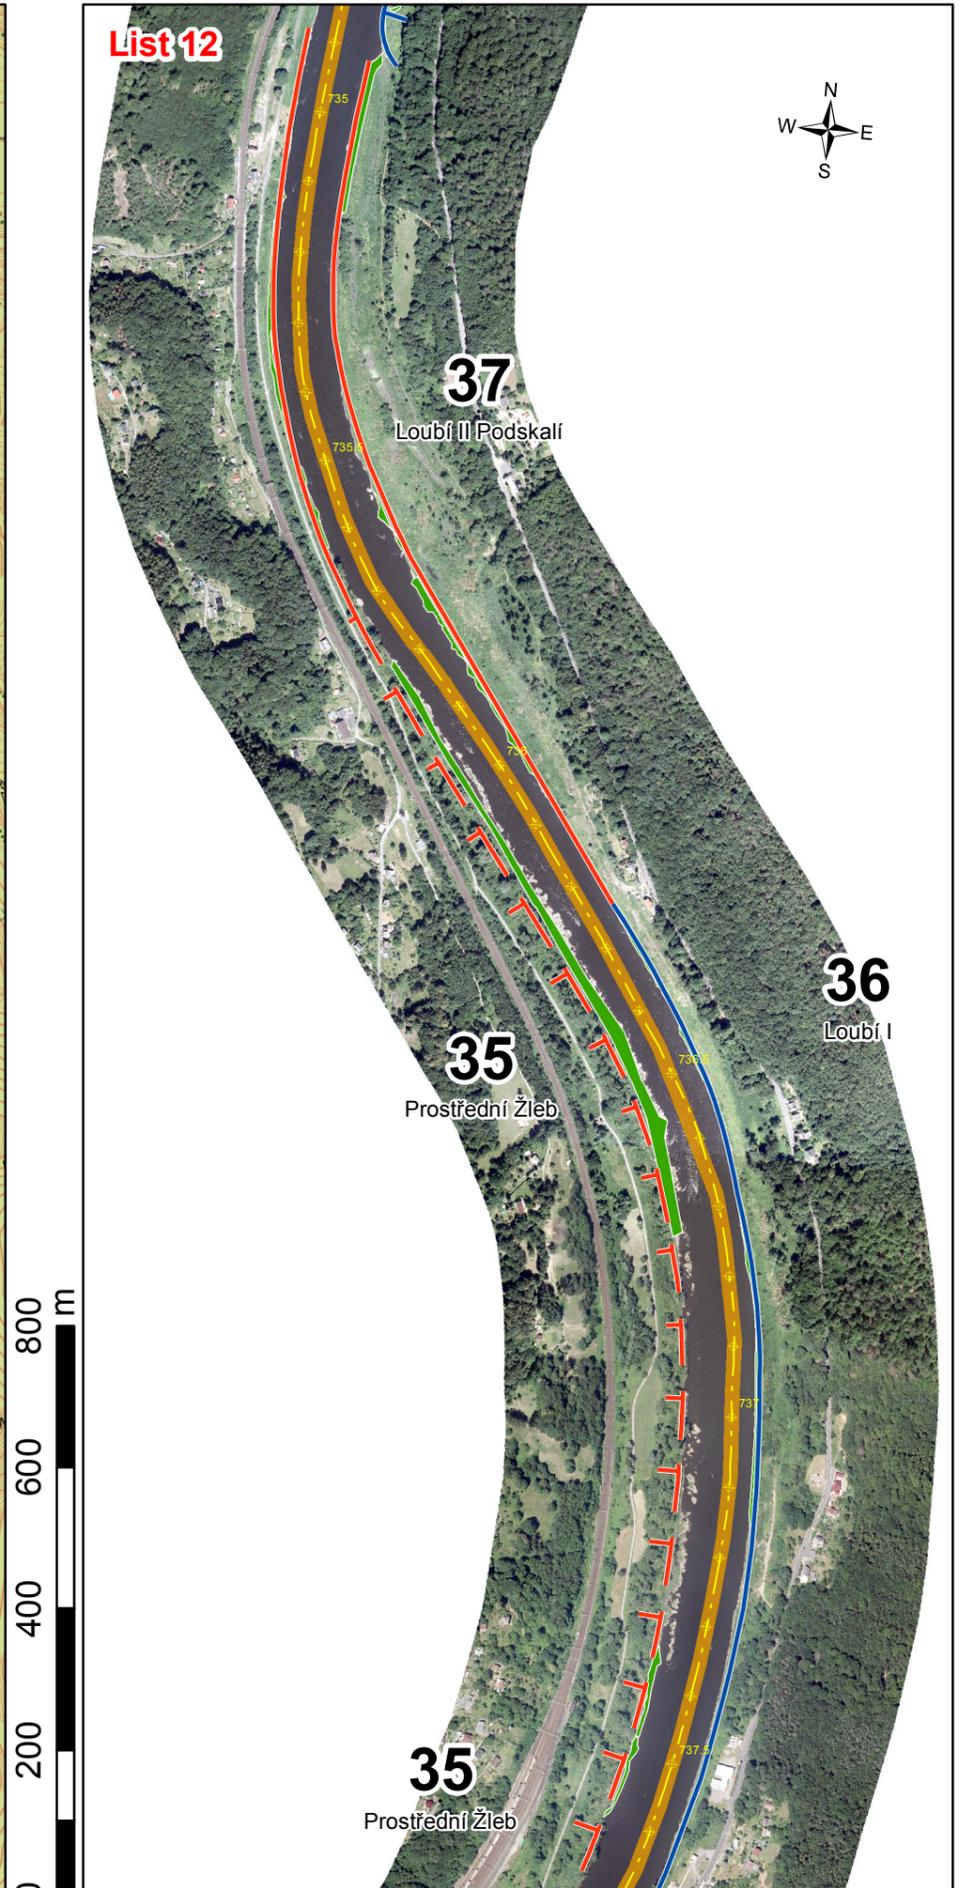
č.	Loalita	Rok realiz.	Kilometráž		Břeh	Popis
			od	do		
35	Prostřední Žleb	1935	734.89	737.91	Levý	Zcela zazemněno a zarostlé stromy, z vody se jeví jako neupravený břeh s chybějící dlažbou.
36	Loubí I	1914	736.25	737.89	Pravý	V horní části zastavěno vysokou zdí překladiště Nové Loubí a tankovací stanicí ČSPL, níže skládka štěrkopisku z nánosů toku.
37	Loubí II Podskalí	1917	734.91	736.25	Pravý	Z větší části zazemněno, tři velká jezírka, výskyt bobra.
