Evidence regulačních úprav dolního Labe od VD Střekov po státní hranici

Zpracovali: doc. Dr. Ing. Pavel Fošumpaur, Ing. Martin Horský, Ph.D., Ing. Tomáš Kašpar, Pavla Zajícová, (ČVUT v Praze, Fakulta stavební, 2020).

Soubor map vznikl na základě podpory řešení projektu č. DG18P02OVV004 s názvem „Dokumentace a prezentace technického kulturního dědictví na Labsko-vltavské vodní cestě“ v rámci programu na podporu aplikovaného výzkumu a experimentálního vývoje národní a kulturní identity financovaného Ministerstvem kultury ČR.

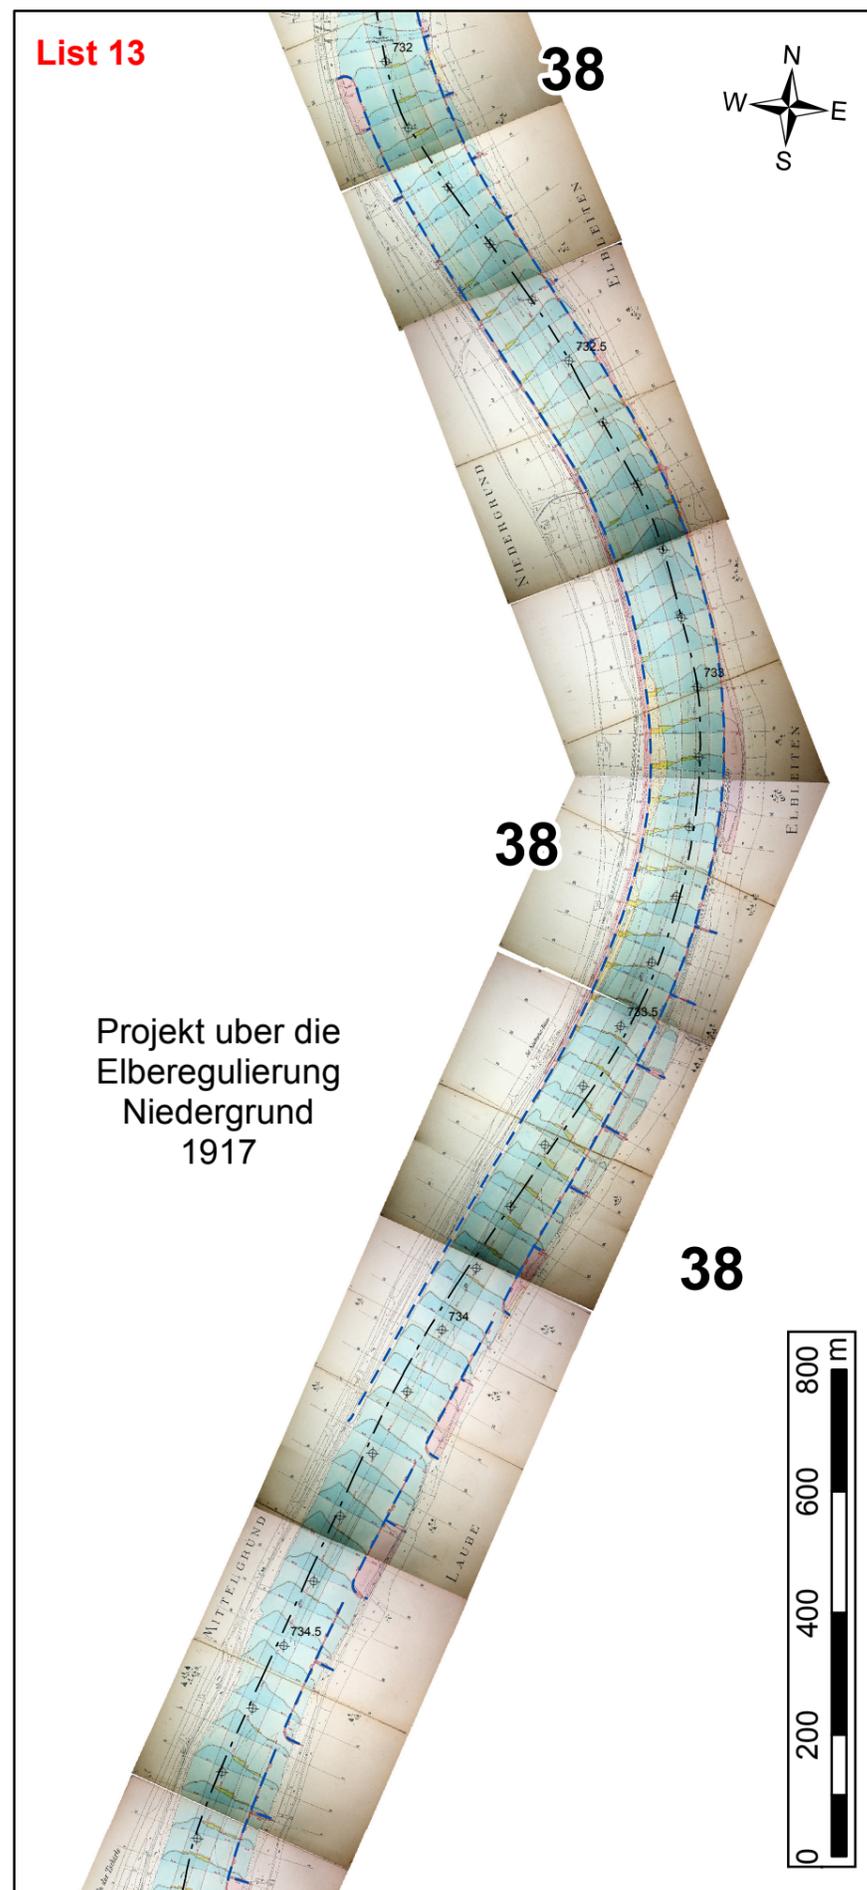
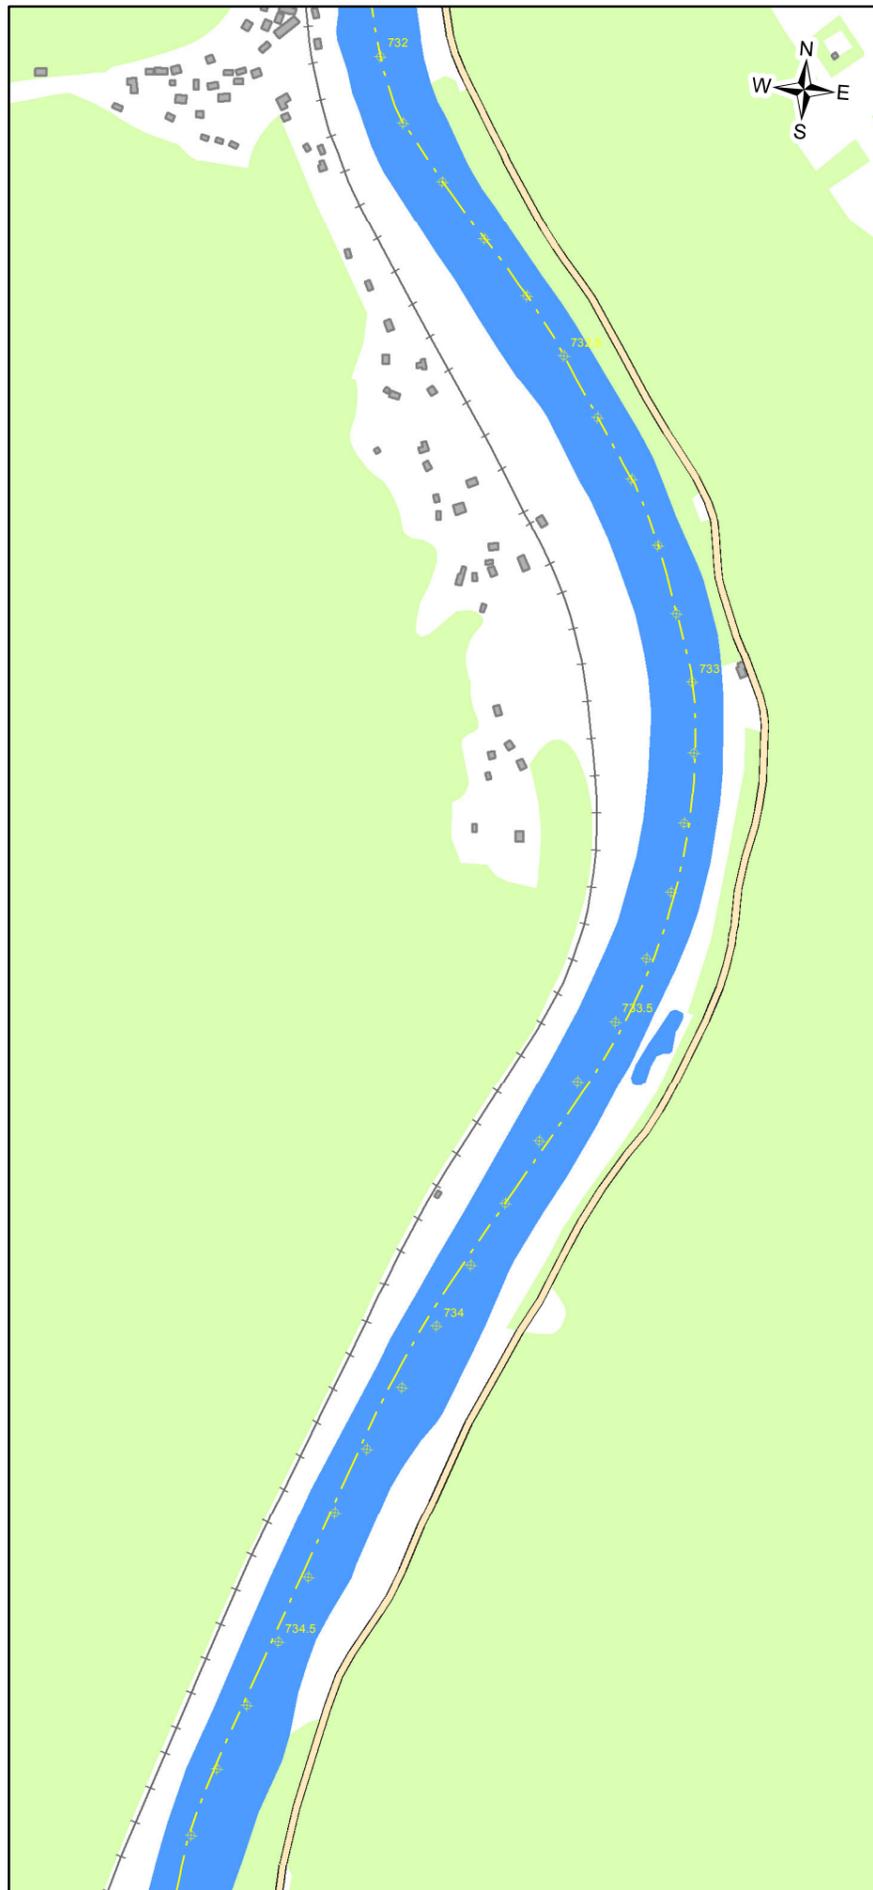
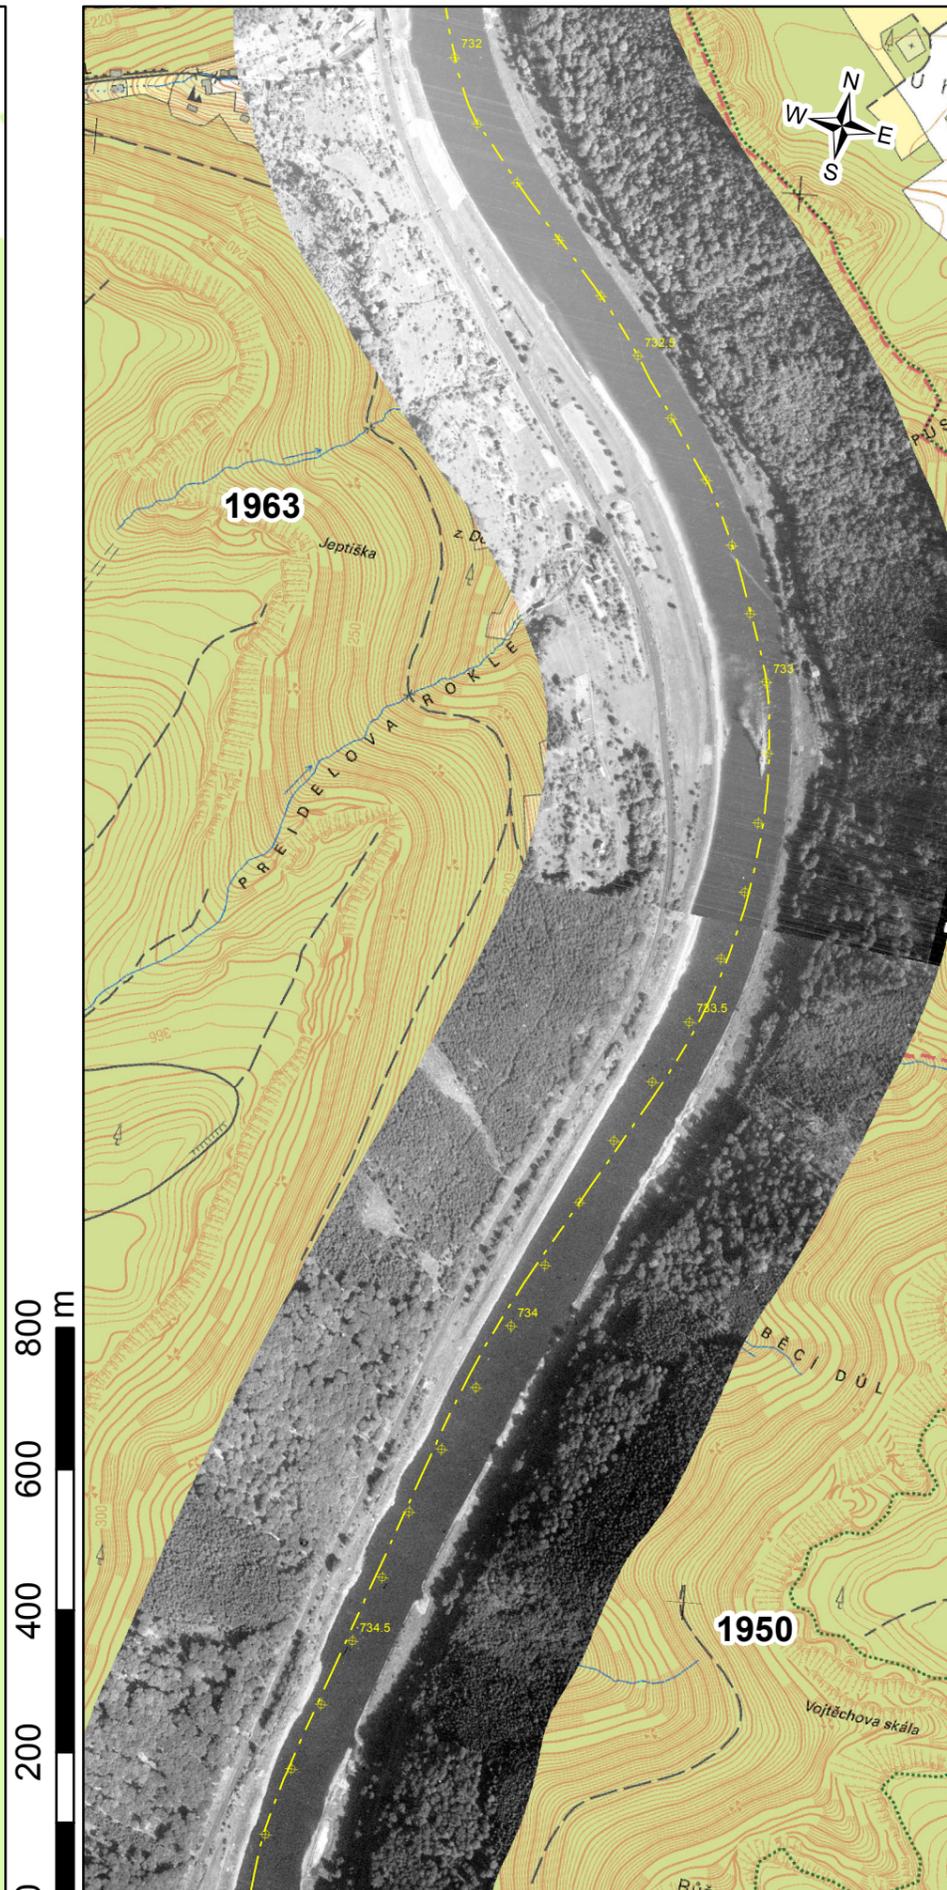
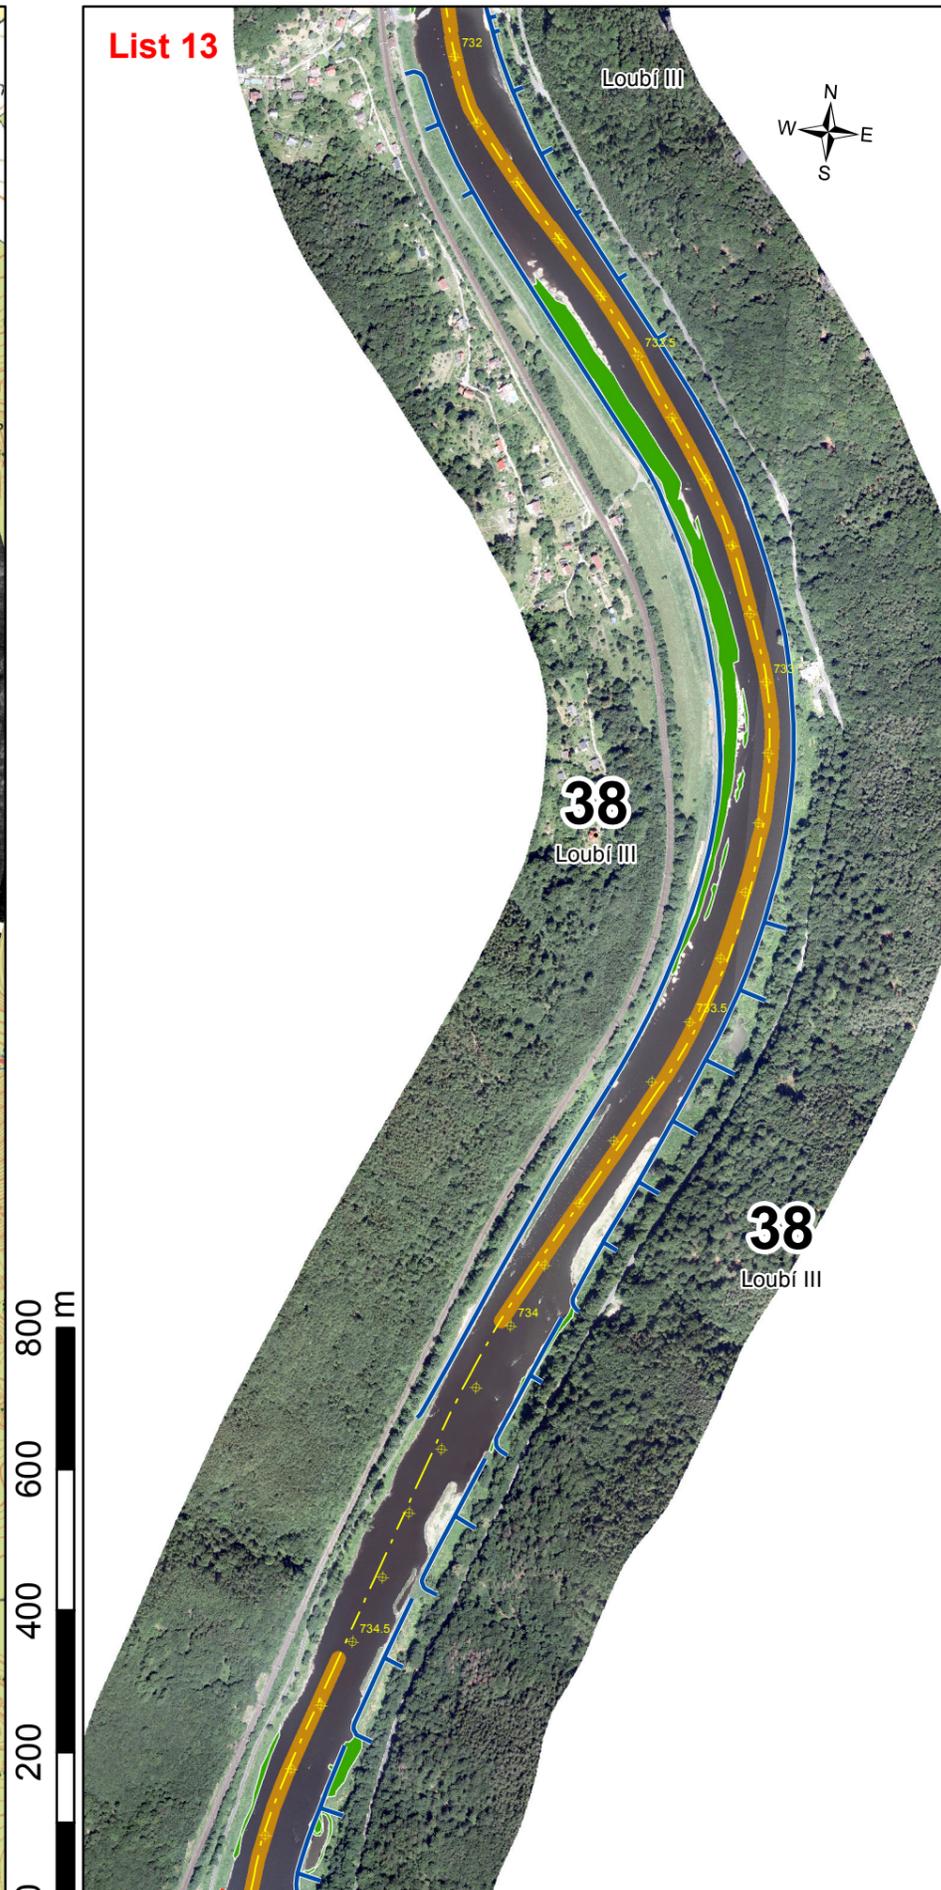
List 13

č.	Lokalita	Rok realiz.	Kilometráž		Břeh	Popis
			od	do		
38	Loubí III	1935	731.87	734.91	Pravý / Levý	První tři částečně poškozené, ale funkční, další zcela zazeměné, u vyústění Studeného potoka funkční podélná stavba, bobr, přívoz.

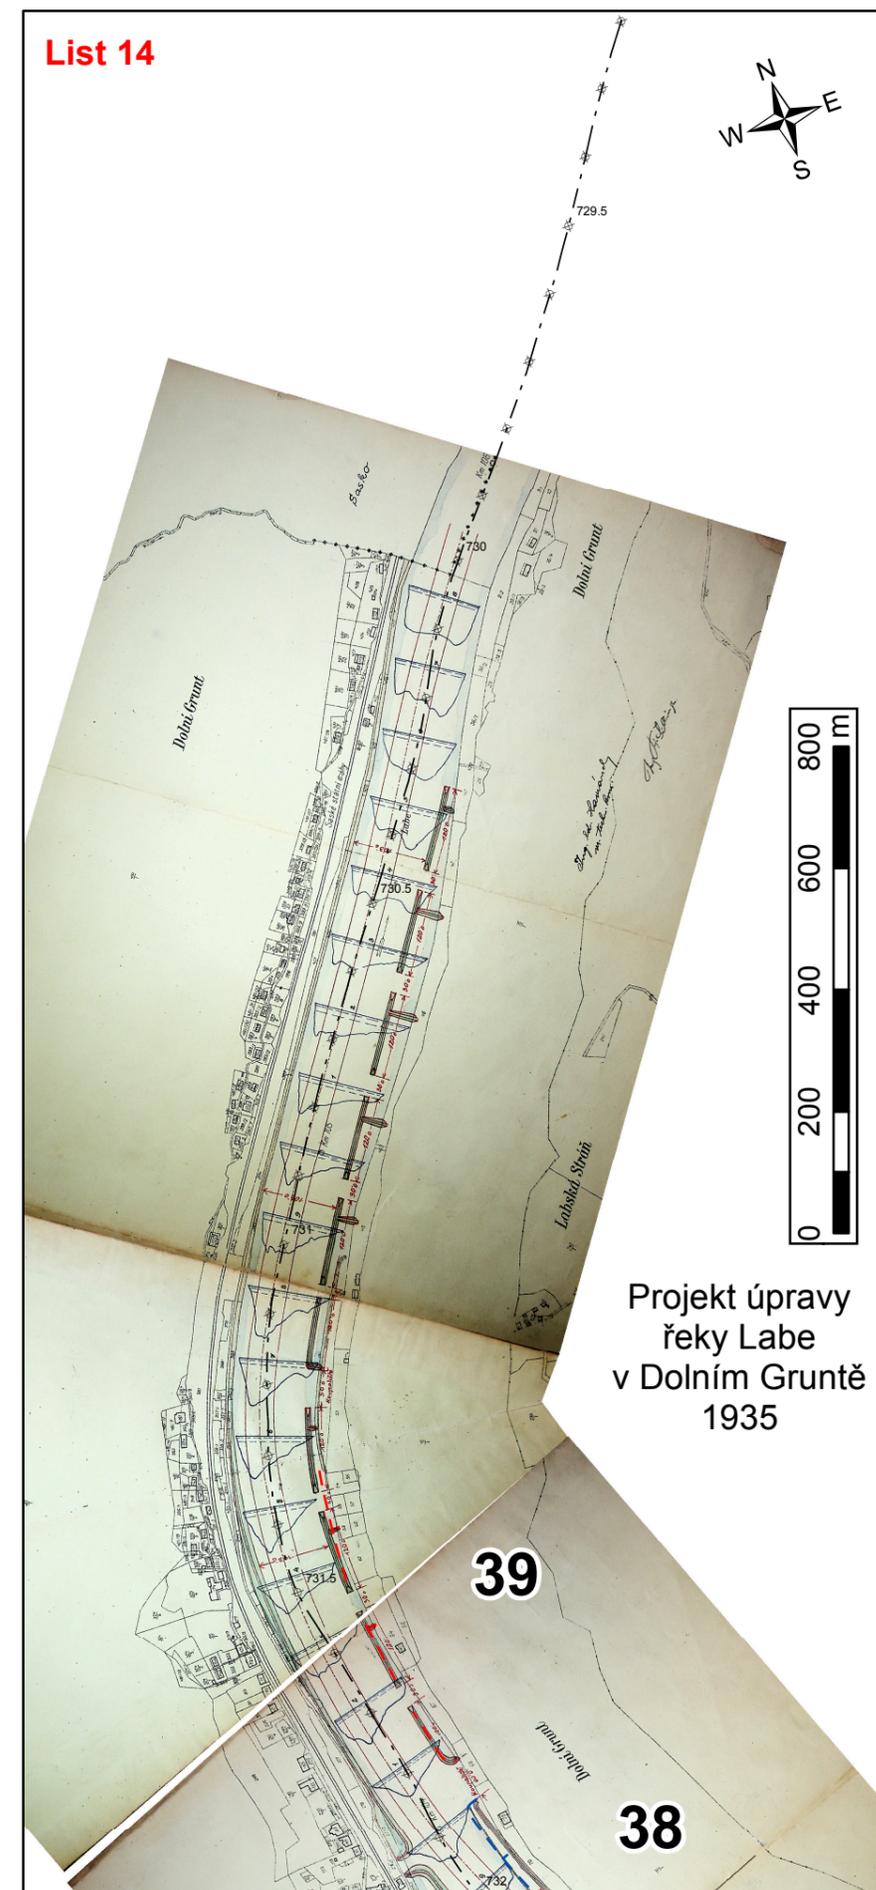
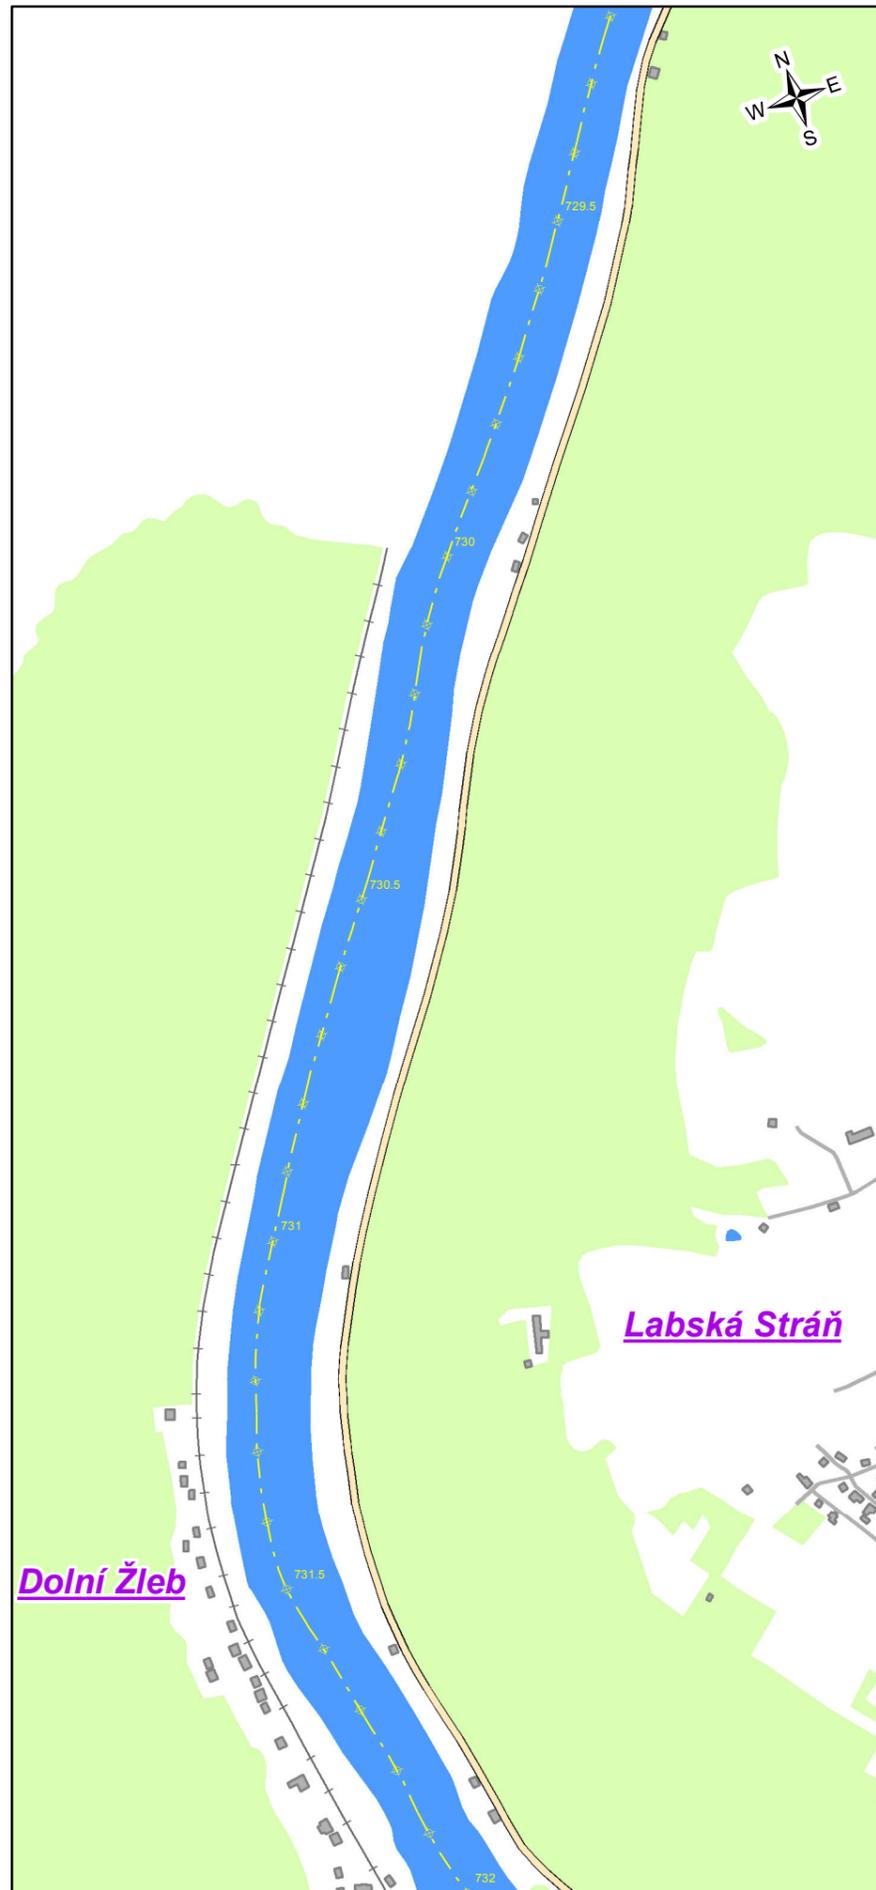
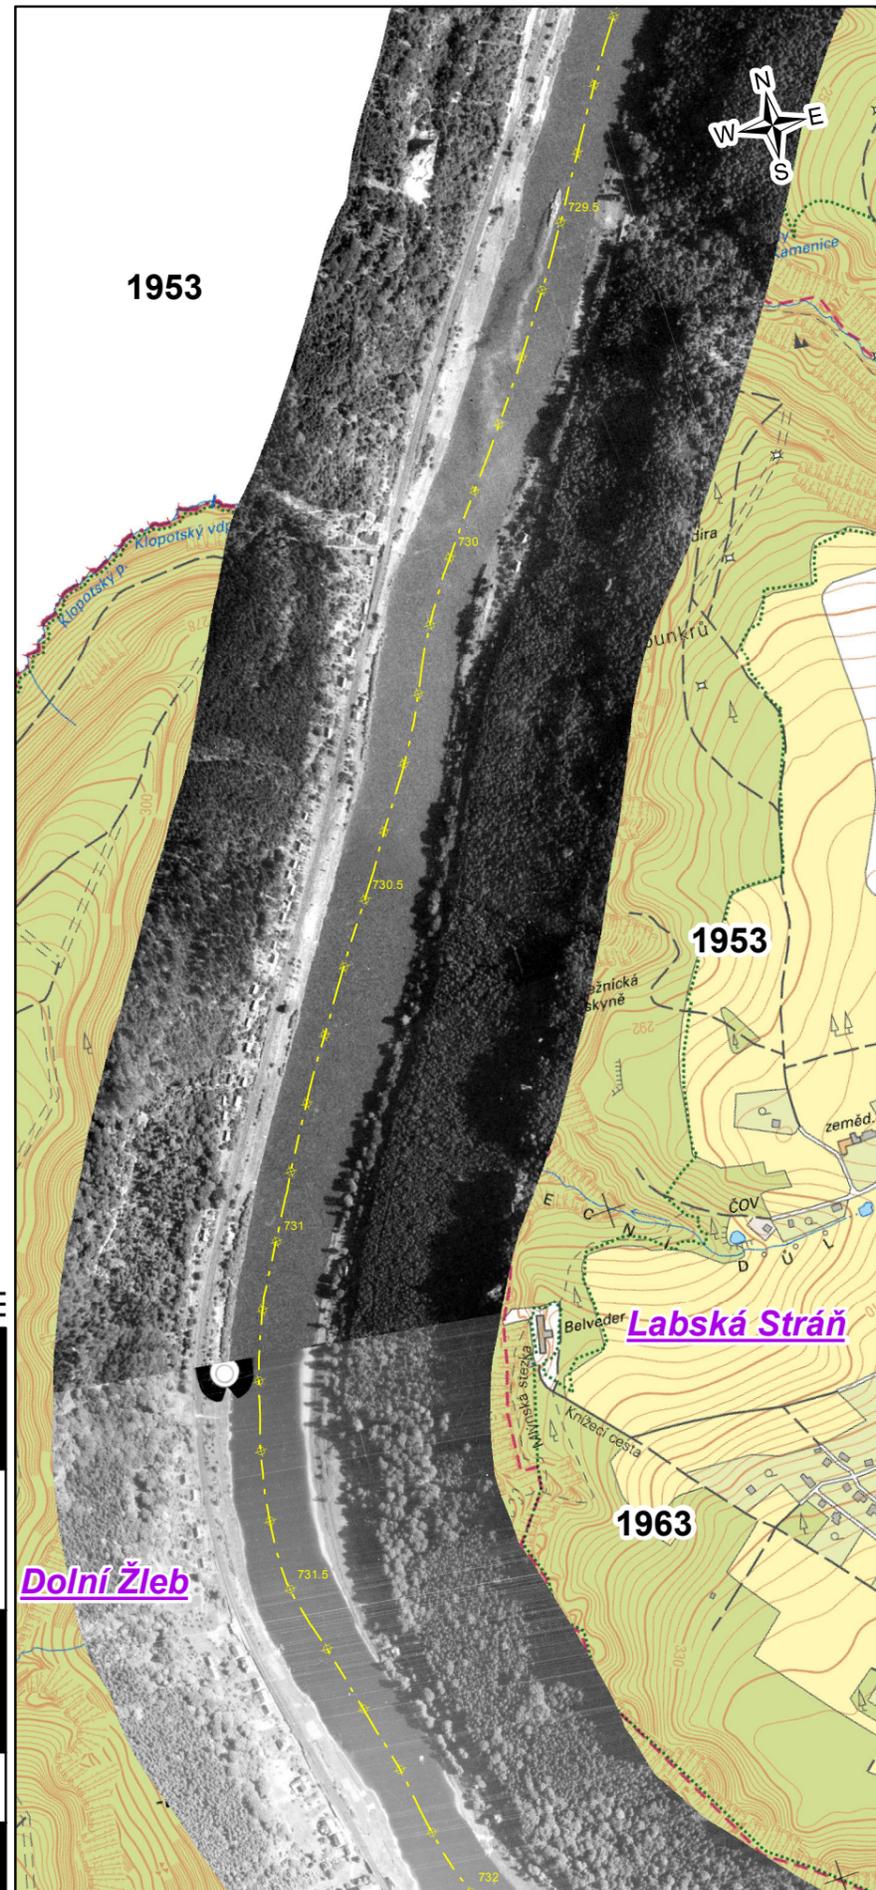
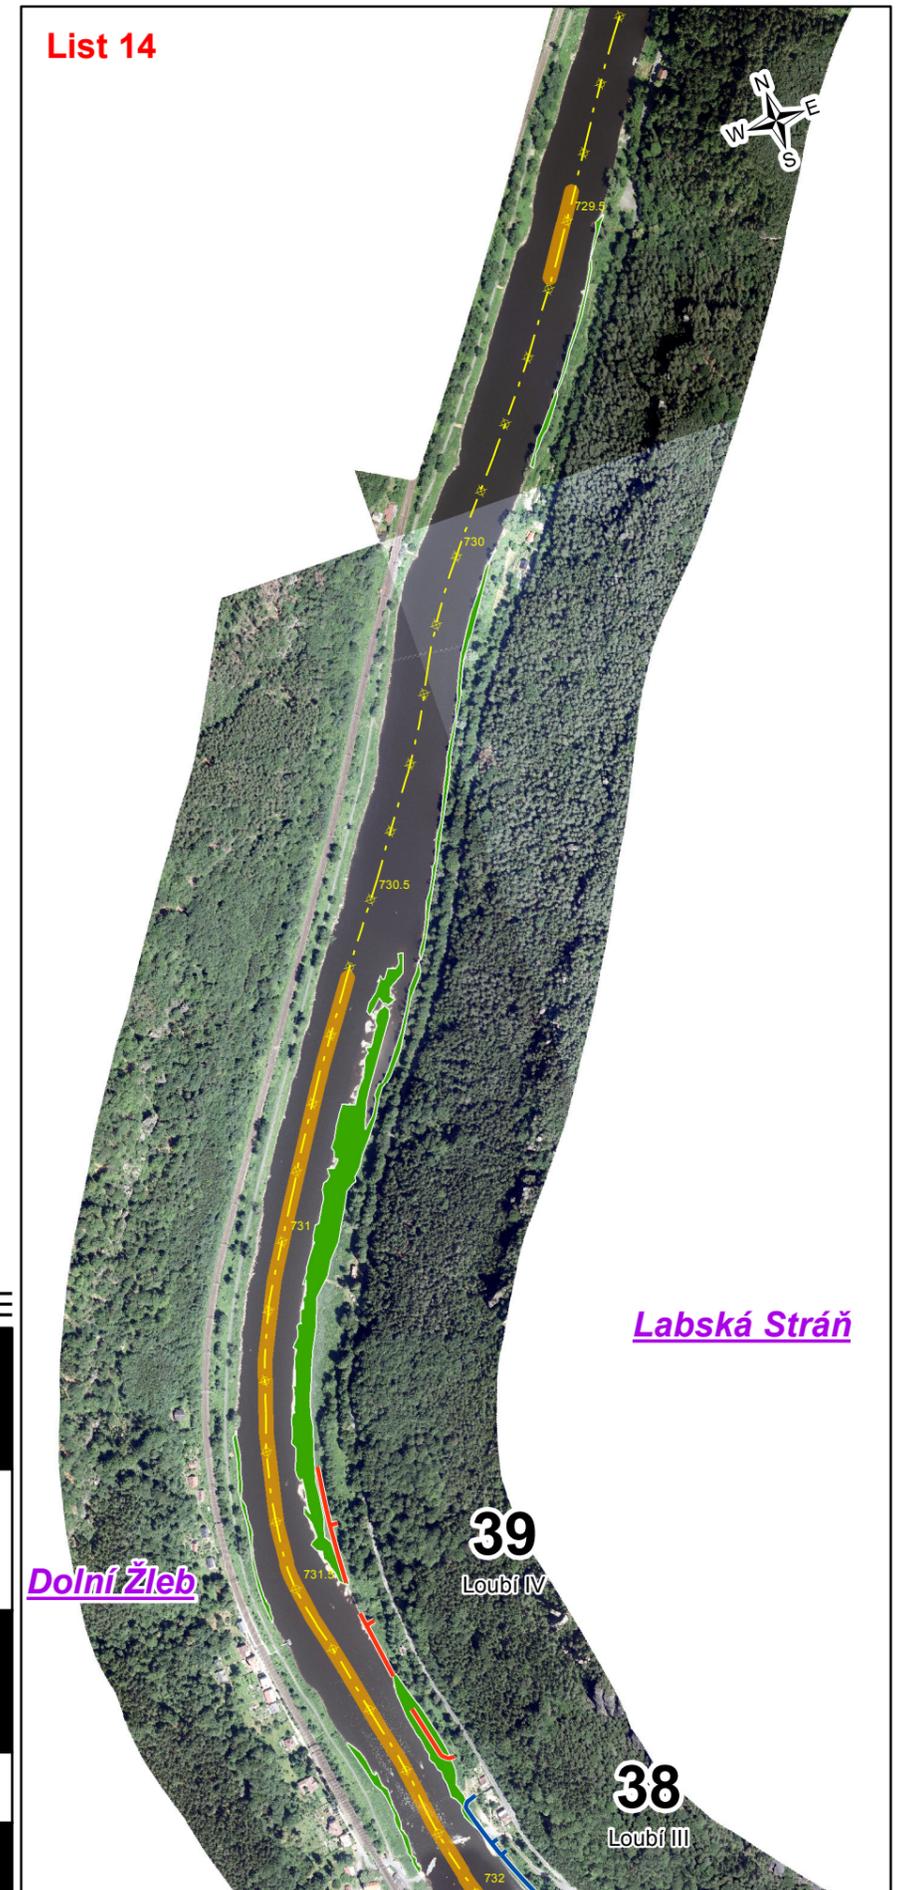
List 14

č.	Lokalita	Rok realiz.	Kilometráž		Břeh	Popis
			od	do		
38	Loubí III	1935	731.87	734.91	Pravý / Levý	První tři částečně poškozené, ale funkční, další zcela zazeměné, u vyústění Studeného potoka funkční podélná stavba, bobr, přívoz.
39	Loubí IV	1935	731.34	731.82	Pravý	Zcela zanesena štěrkopískem, výskyt drobnokvětu.

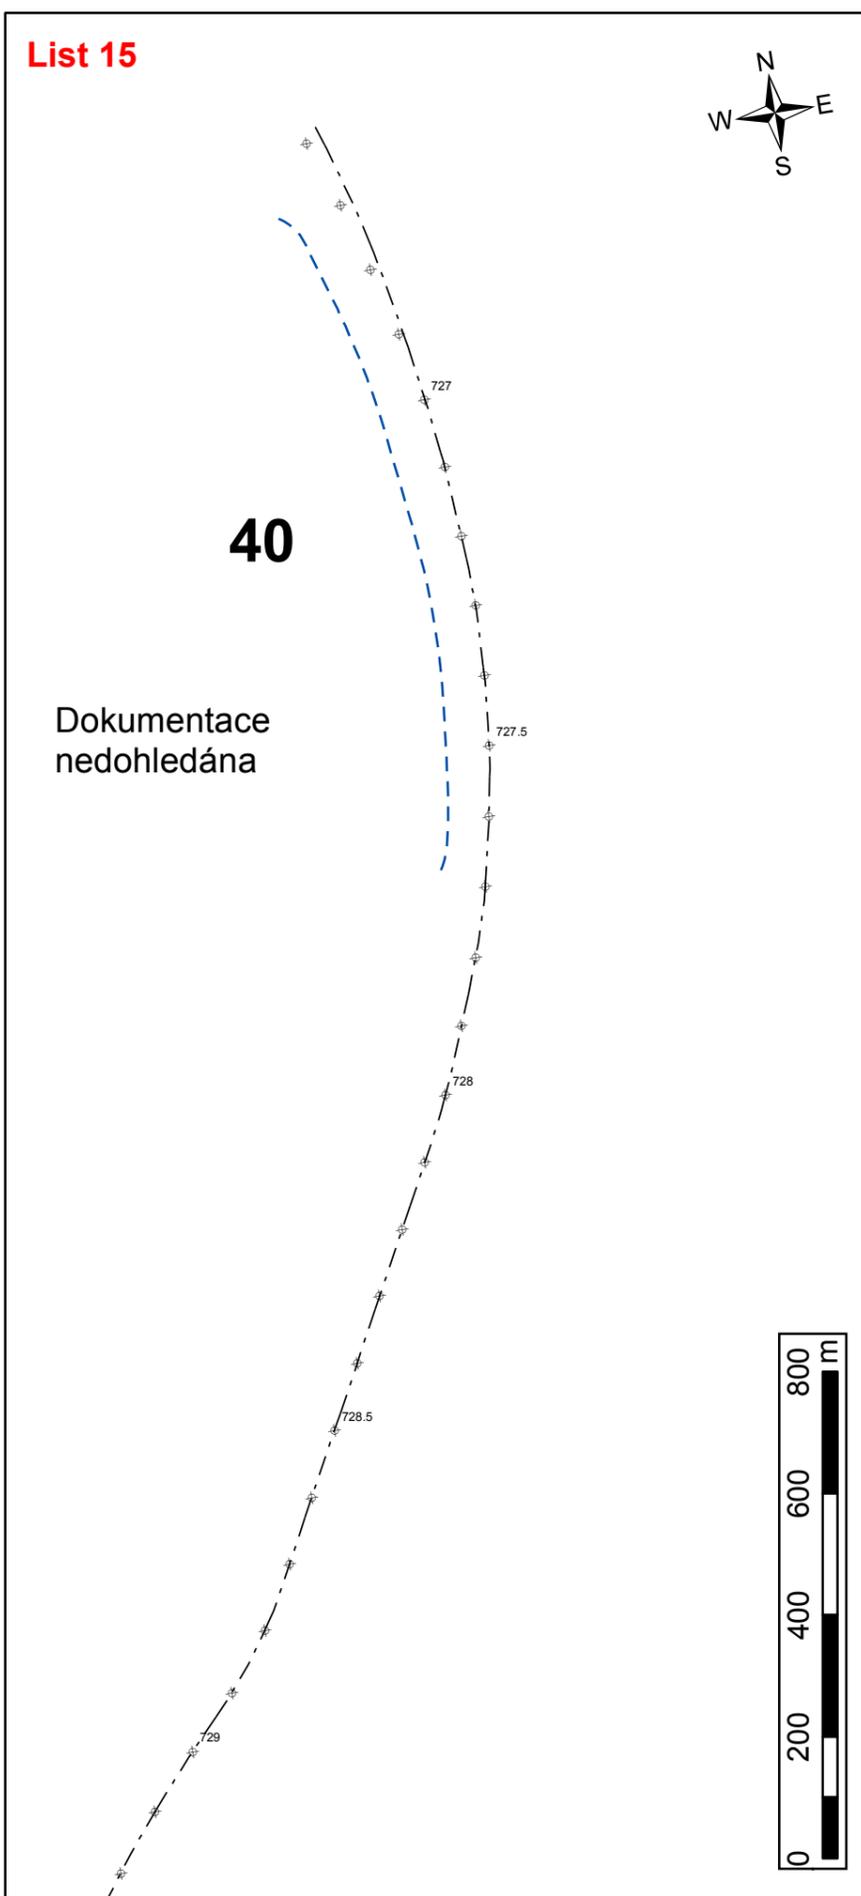
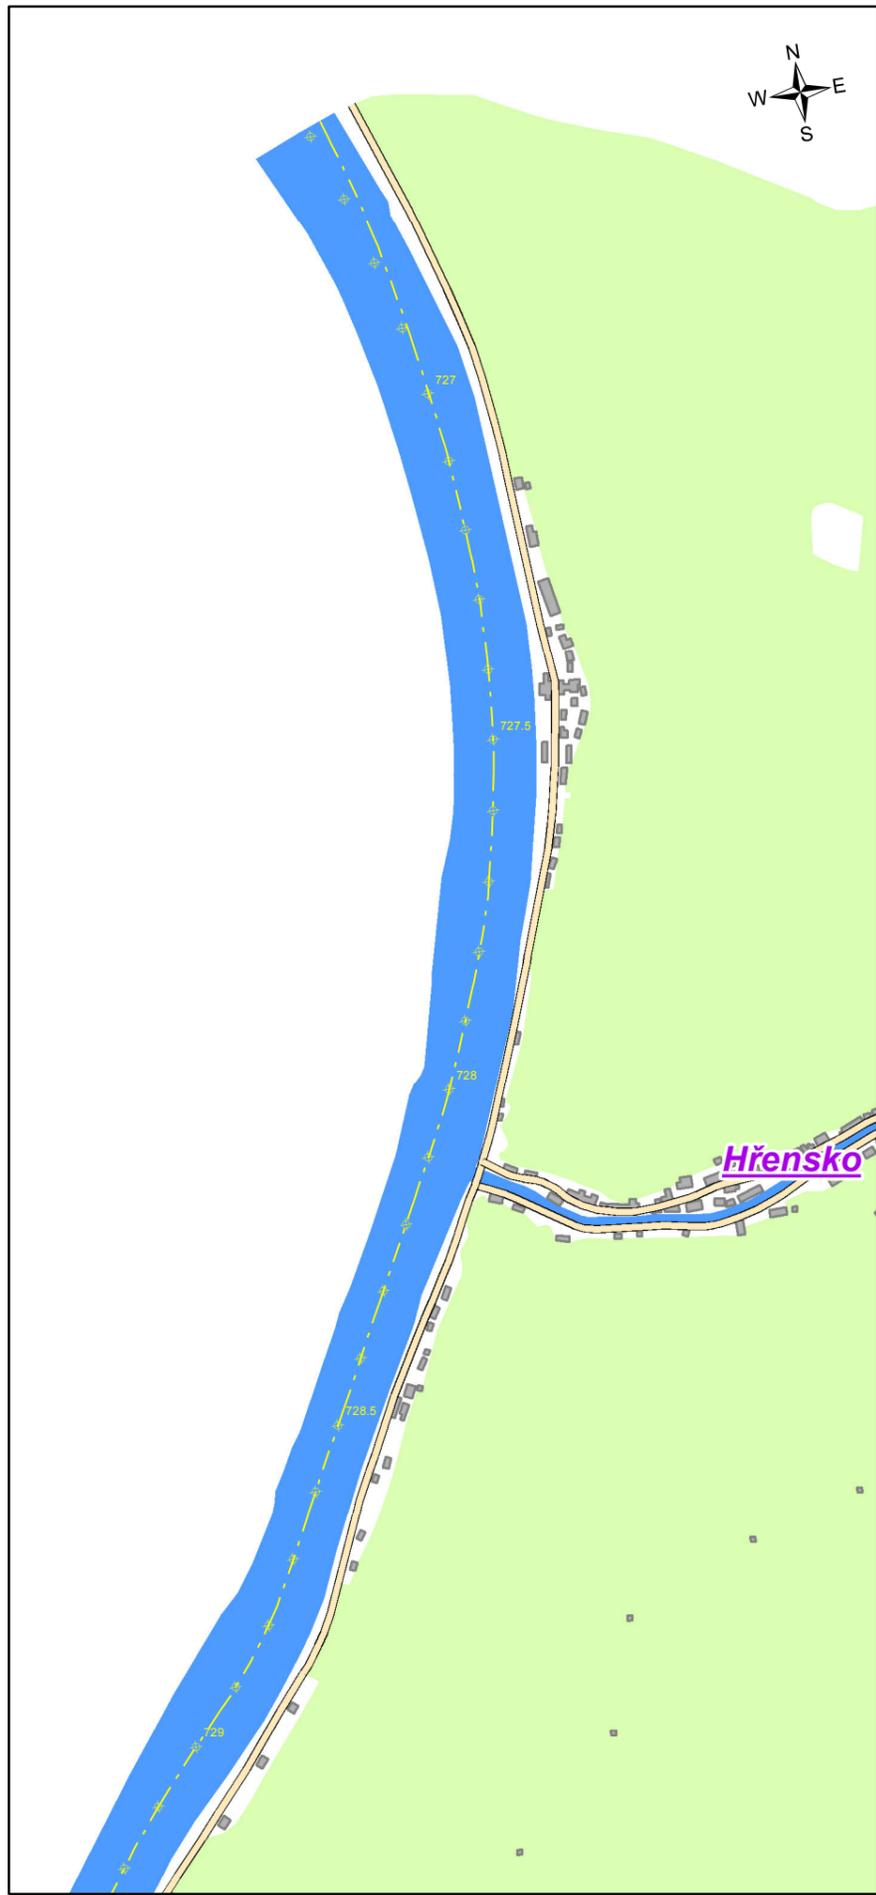
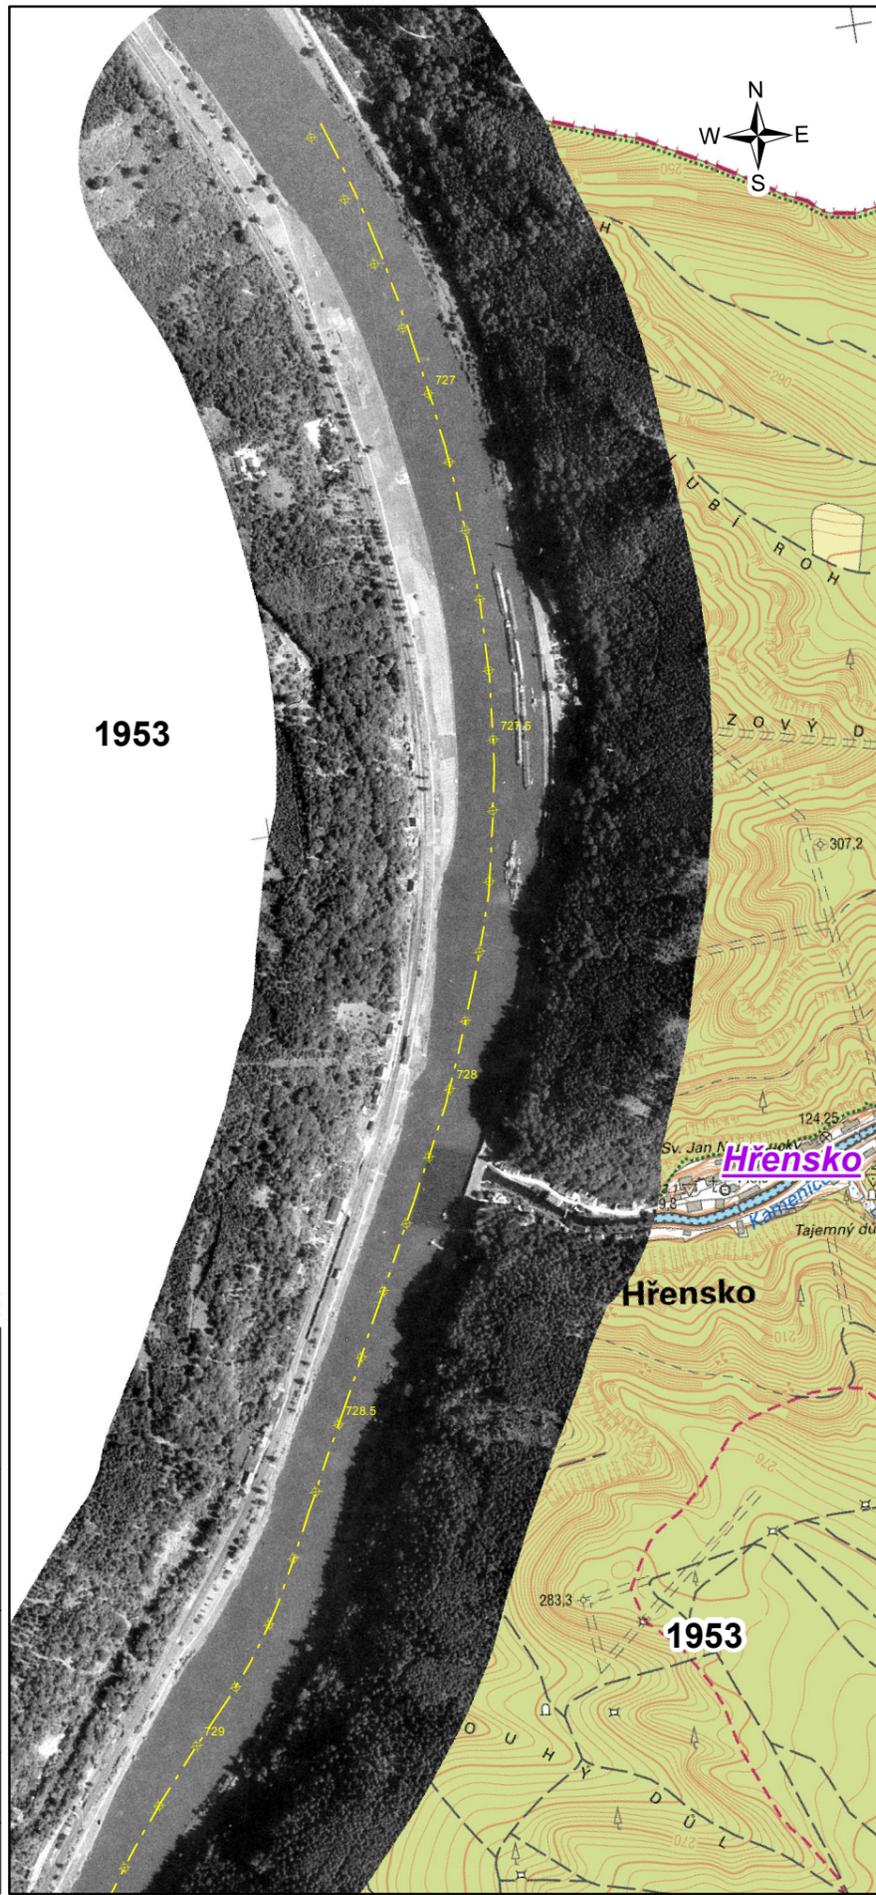
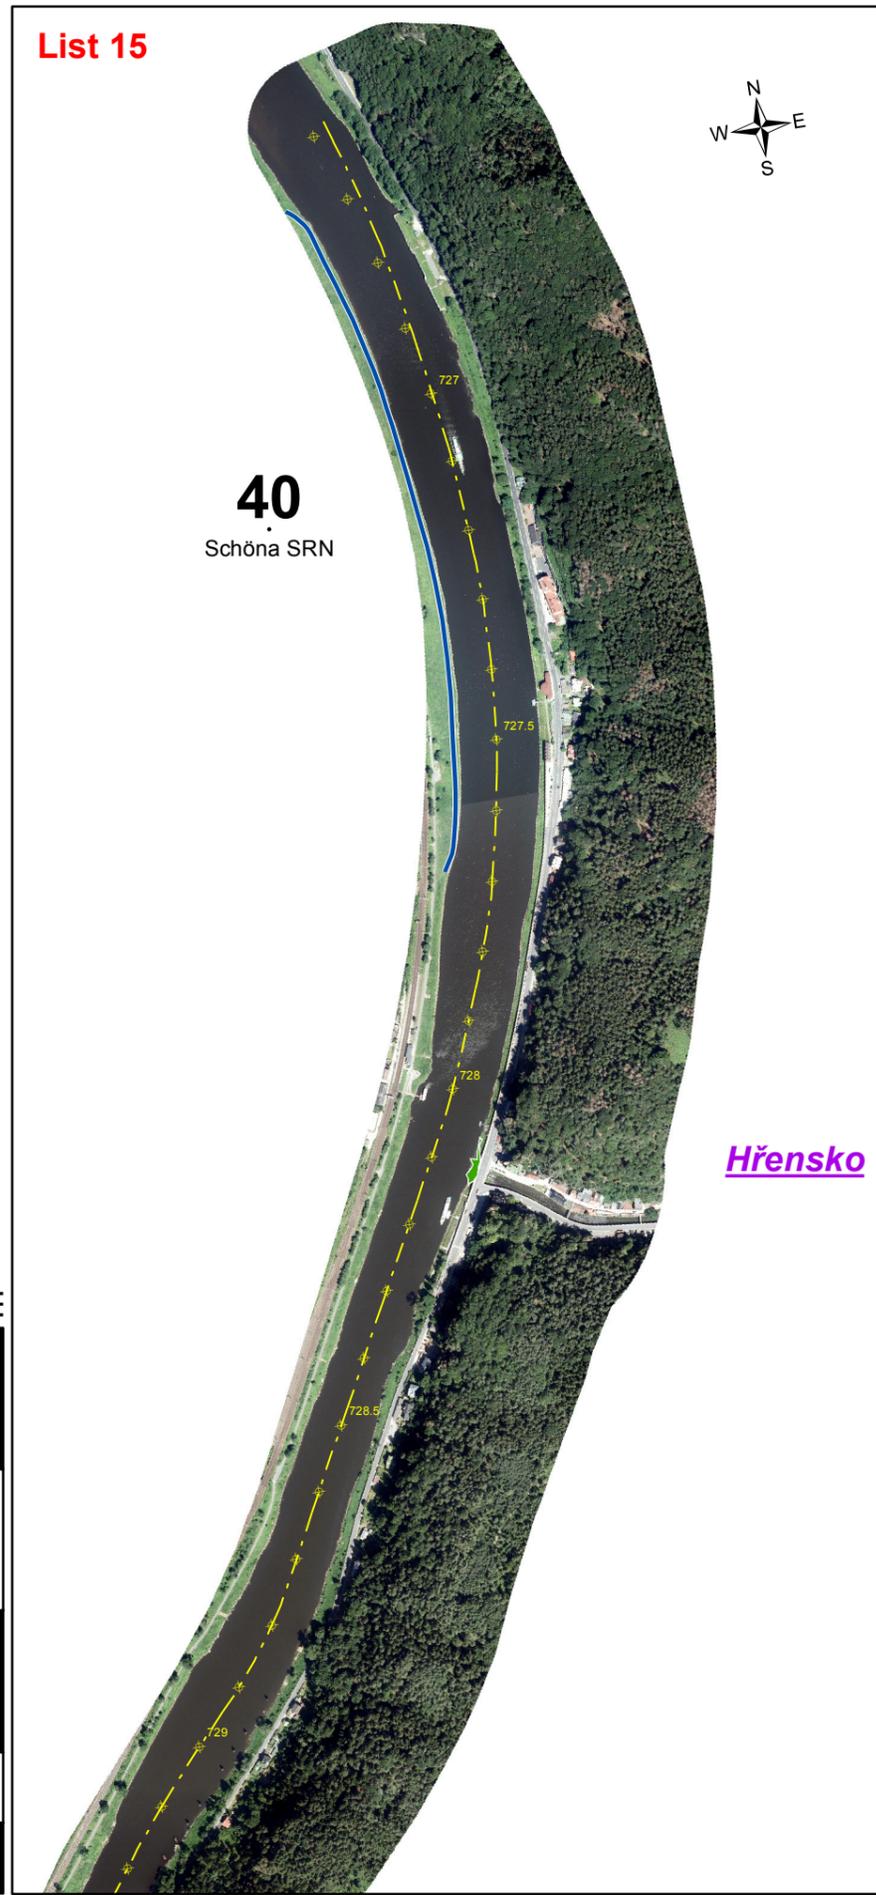
List 15

č.	Lokalita	Rok realiz.	Kilometráž		Břeh	Popis
			od	do		
40	Schöna	-	726.68	727.69	Levý	V Schöna SRN.
